SPARC Enterprise™ M4000/M5000サーバ プロダクトノート

XCP 1090版

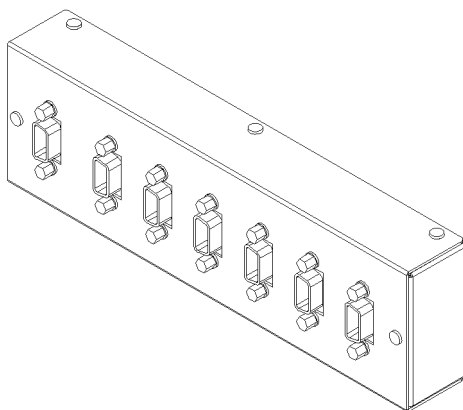
図 1 UPC 6 分岐コネクタ

UPC 6分岐コネクタの外観図を [図 1](#) に示します。

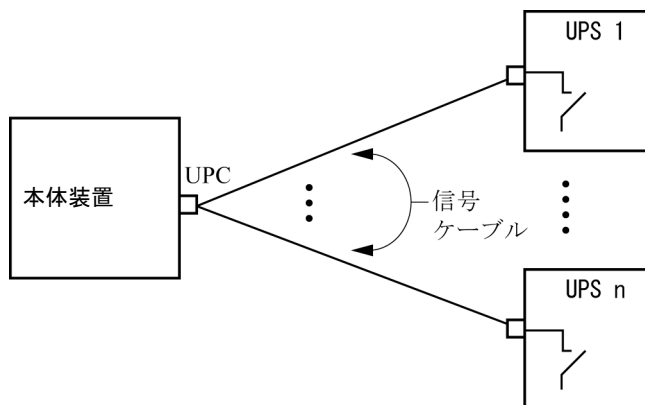
図 3 UPS と本体装置との信号ケーブルの接続
(1台の本体装置に複数台のUPSを接続する場合)

- 1台の本体装置に1台のUPSを接続する場合（[図 2](#)参照）
- 1台の本体装置に複数台のUPSを接続する場合（[図 3](#)参照）

重要 – 1台の本体装置に複数台のUPSを接続する場合、本体装置からの送出信号（ER信号）の条件によっては、信号ケーブルが接続できないことがあります。この接続形態で接続する場合には、当社技術員にご相談ください。

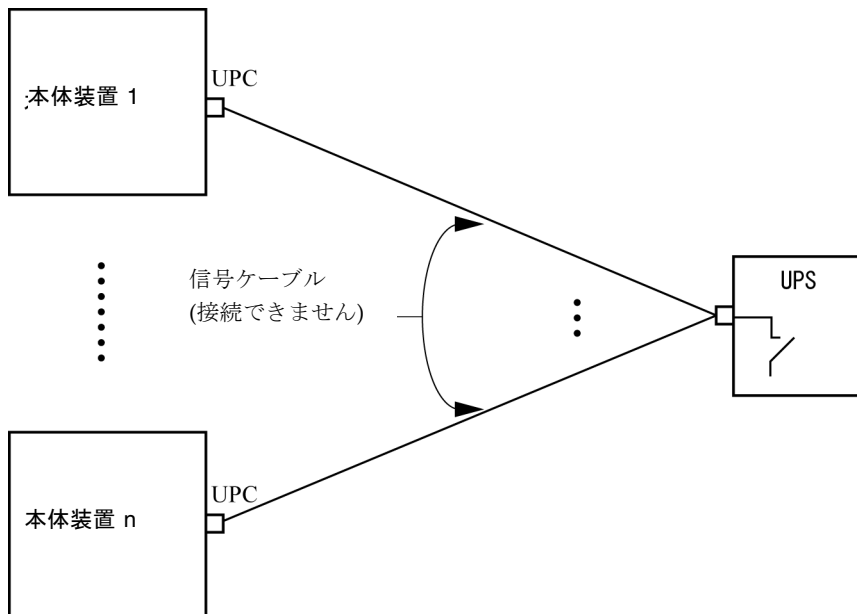
図 4 UPS と本体装置との信号ケーブルの接続ができない場合
(複数台の本体装置に1台のUPSを接続する場合)

複数台の本体装置に1台のUPSを接続する場合（図 4参照）、UPSと本体装置との信号ケーブルの接続はできません。
