# SPARC® Enterprise M8000/M9000サーバ プロダクトノート

XCP 1050 版

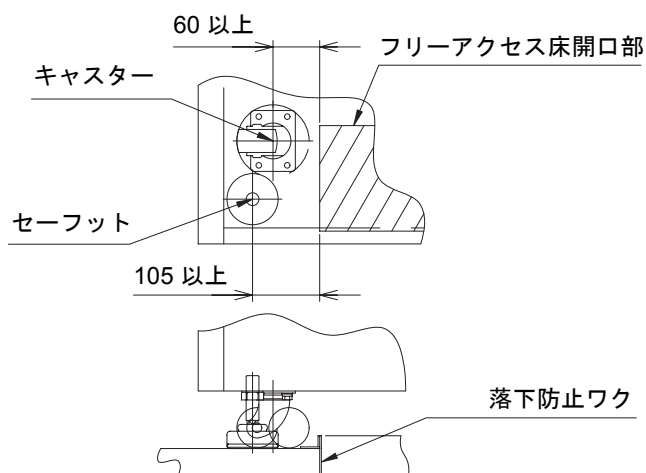
フリーアクセス床などにケーブル用または空調用開口を設ける場合、以下の間隔を確保してください。

1. セーフット中心(台足中心)より105 mm以上
2. キャスター中心より60 mm以上

図 1 装置下部とフリーアクセス床開口部の例

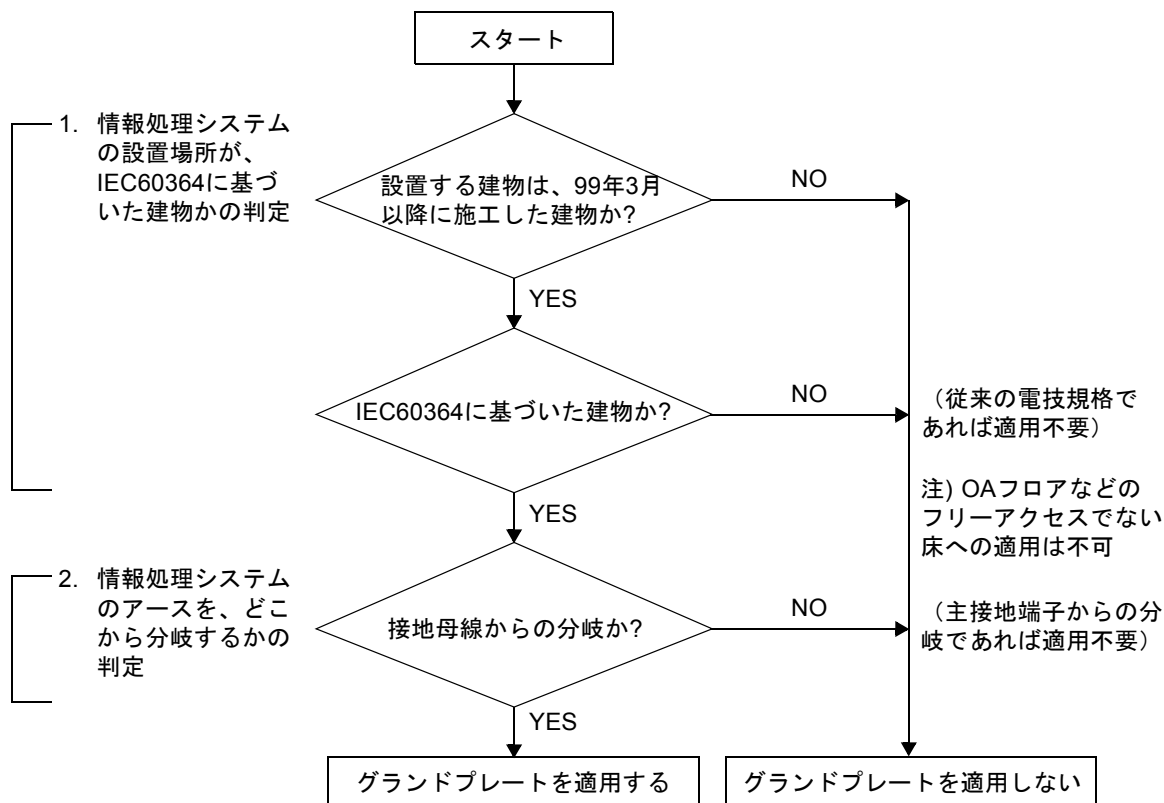
## グラウンドプレート工法の要否判定フローと手配担当

注 - グラウンドプレート工法の要否は、営業、SE、工事部門が互いに連携を取って判定すること。

IEC規格に準拠した共用接地設備では、他の電気機器、空調設備、エレベーターなどから発生したノイズが共用接地線を介してシステムに侵入する可能性があります。このようなノイズによる悪影響を防ぐため、グラウンドプレート工法を必要とする場合があります。
