SPARC® Enterprise M8000/M9000サーバ プロダクトノート

XCP 1070 版

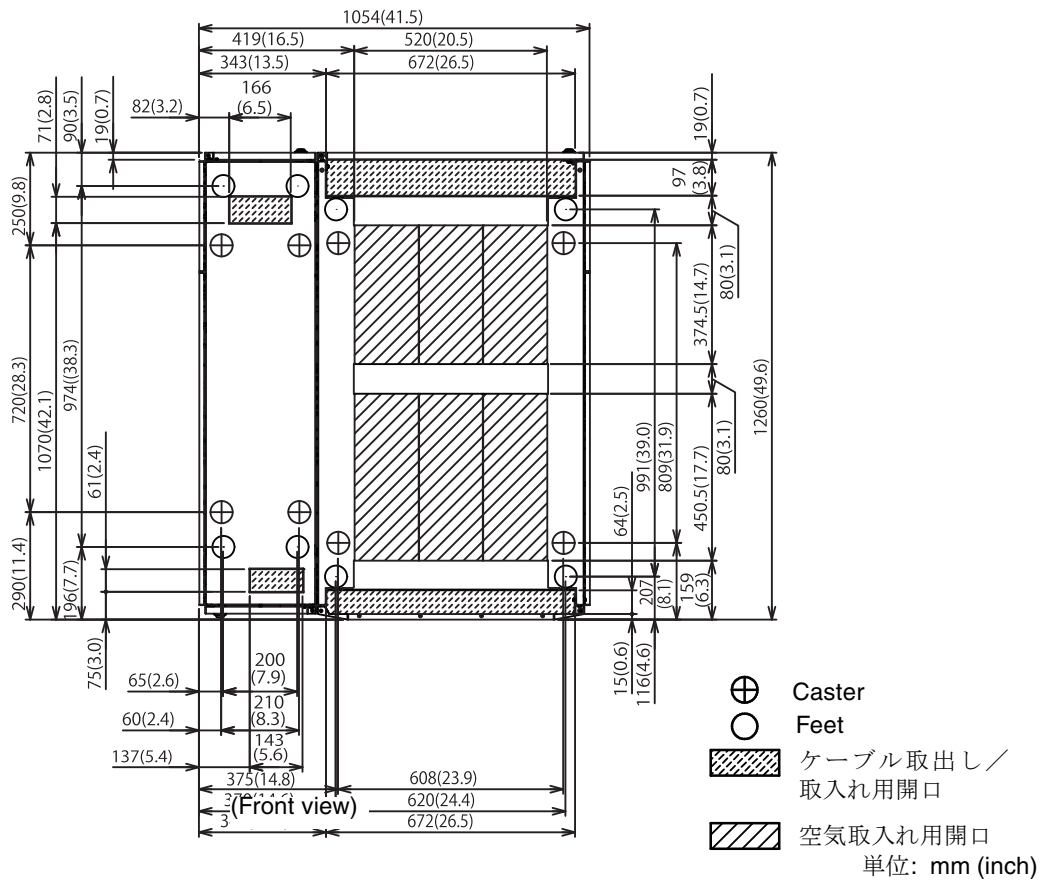
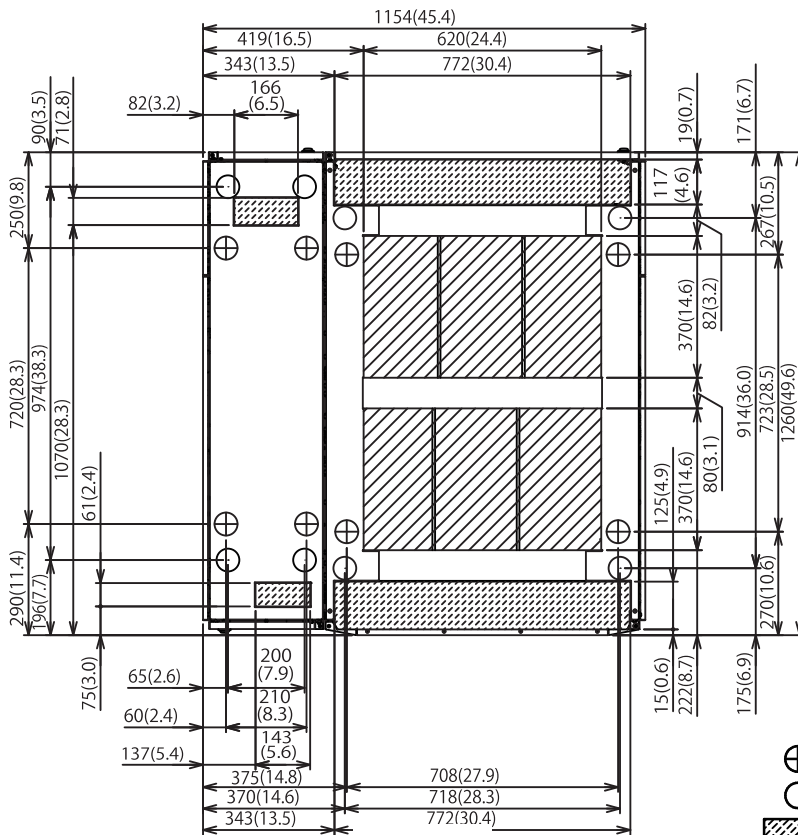
図 1-18 SPARC Enterprise M8000 サーバ + 電源筐体の装置底面図

ここでは、「1.2.2.2 装置の底面図」の1-16ページ「図1.18 SPARC Enterprise M8000 サーバ + 電源筐体の装置底面図」および1-18ページ「図1.20 SPARC Enterprise M9000 サーバ (基本筐体) + 電源筐体の装置底面図」を訂正します。
正しい図は、以下のとおりです。

- ⊕ Caster
- Feet
-   ケーブル取出し／
取入れ用開口
-   空気取入れ用開口

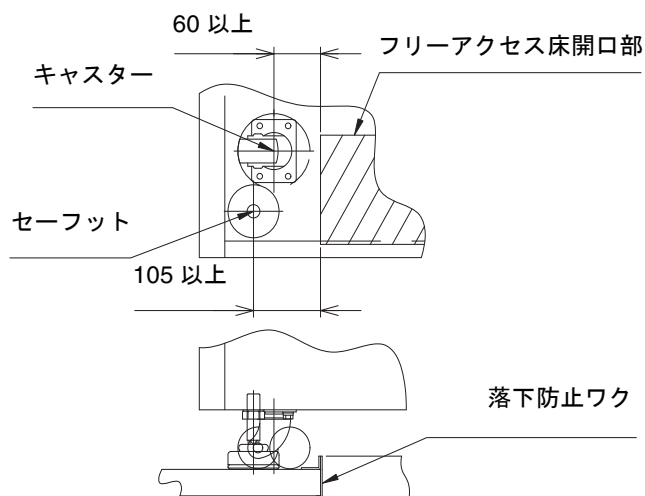
図 1 装置下部とフリーアクセス床開口部の例

フリーアクセス床などにケーブル用または空調用開口を設ける場合、以下の間隔を確保してください。

1. セーフット中心（台足中心）より105 mm以上
2. キャスター中心より60 mm以上

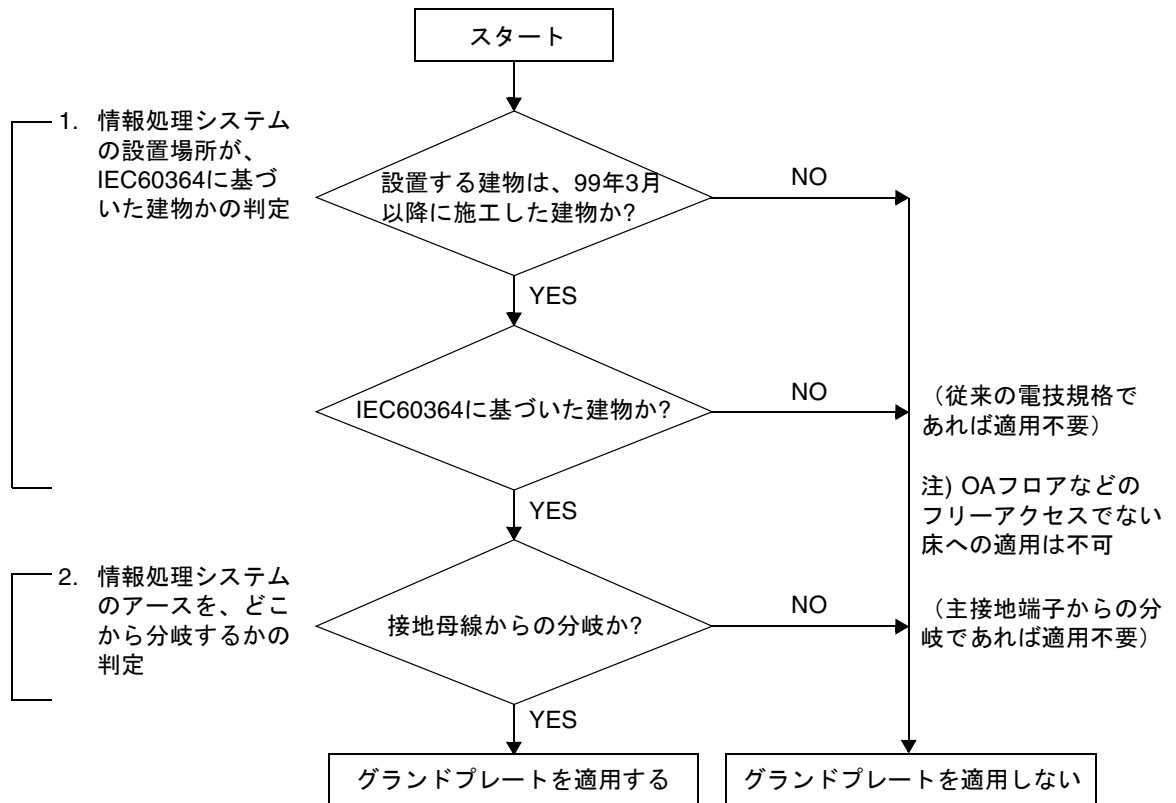
グラウンドプレート工法の要否判定フローと手配担当

注 - グラウンドプレート工法の要否は、営業、SE、工事部門が互いに連携を取って判定すること。

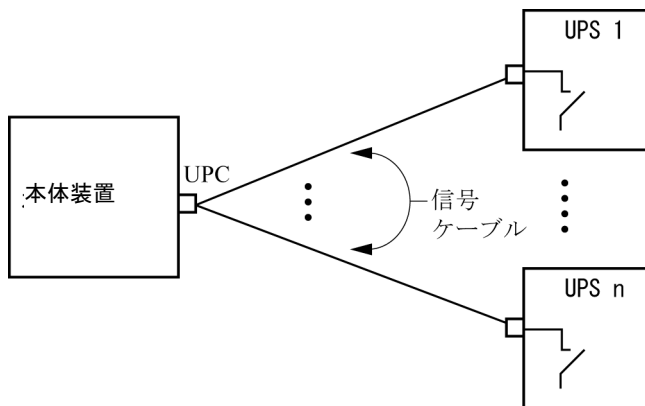
図 4 UPSと本体装置との信号ケーブルの接続
(1台の本体装置に複数台のUPSを接続する場合)

重要 – 1台の本体装置に複数台のUPSを接続する場合、本体装置からの送出信号（ER信号）の条件によっては、信号ケーブルが接続できないことがあります。この接続形態で接続する場合には、当社技術員にご相談ください。

- 1台の本体装置に1台のUPSを接続する場合（図 3参照）
- 1台の本体装置に複数台のUPSを接続する場合（図 4参照）

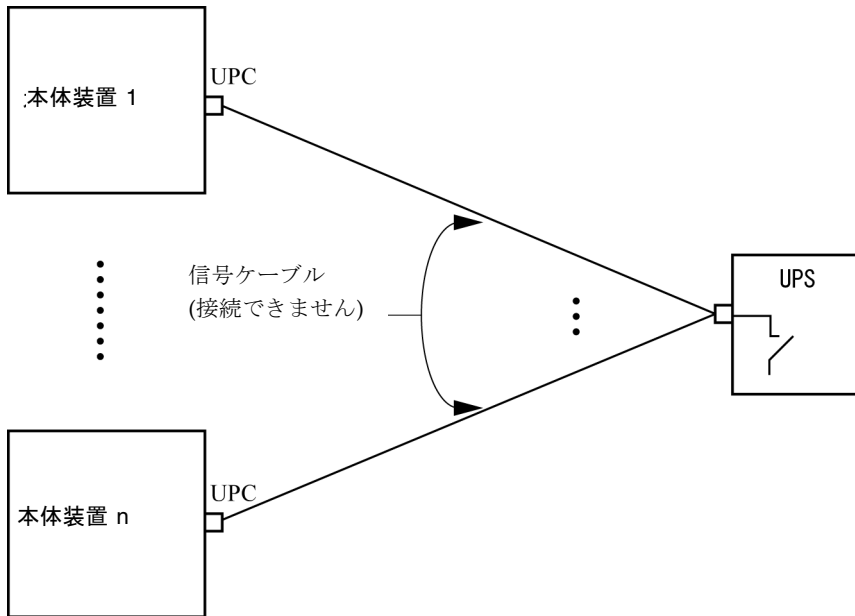
図 5 UPSと本体装置との信号ケーブルの接続ができない場合
(複数台の本体装置に1台のUPSを接続する場合)

複数台の本体装置に1台のUPSを接続する場合（図 5参照）、UPSと本体装置との信号ケーブルの接続はできません。
