# SPARC® Enterprise M8000/M9000サーバ プロダクトノート

XCP 1080 版

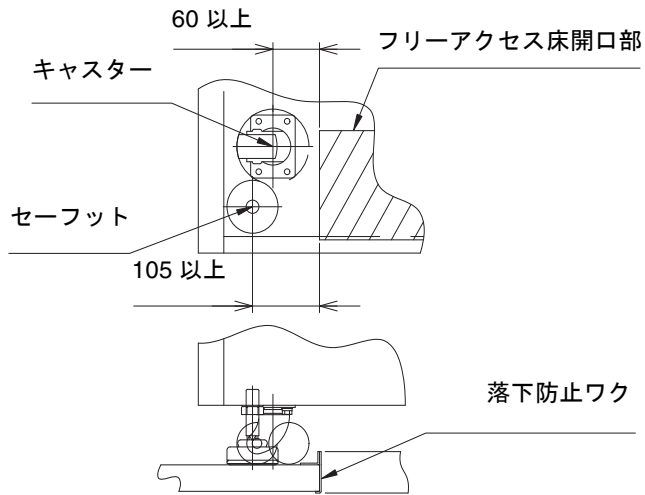
図 1 装置下部とフリーアクセス床開口部の例

1. セーフット中心（台足中心）より105 mm以上
2. キャスター中心より60 mm以上

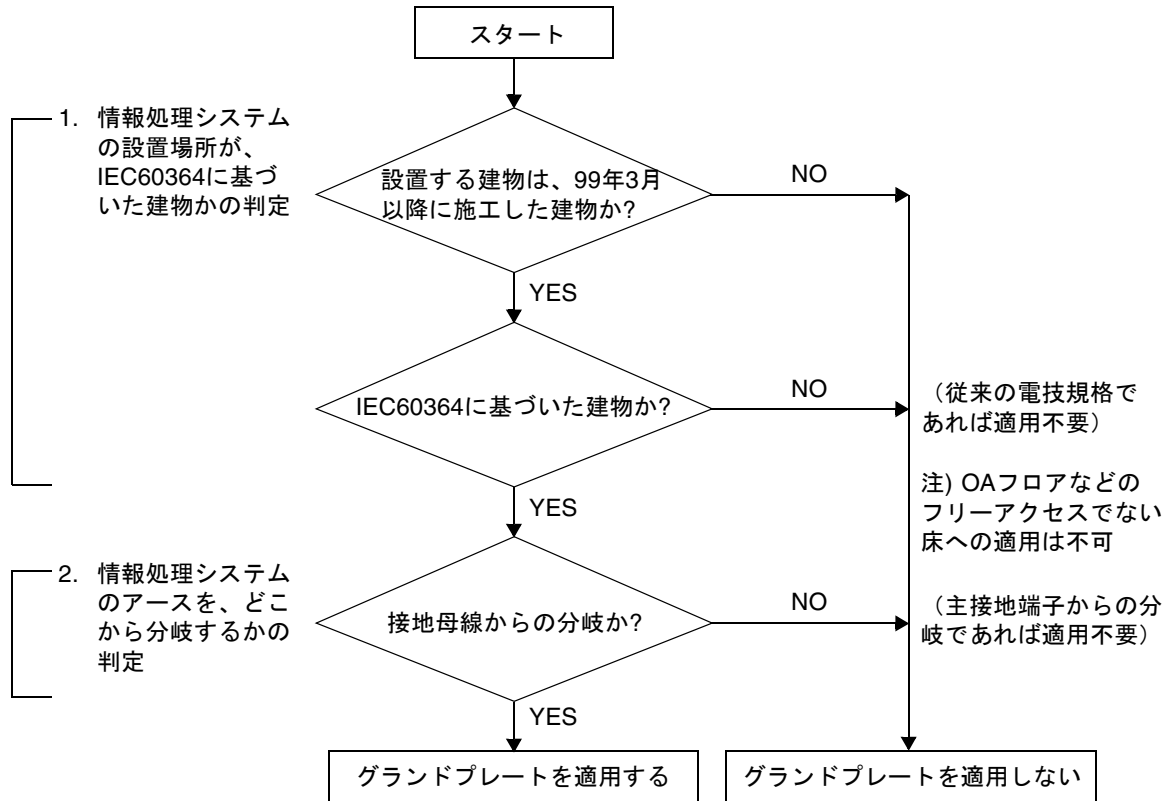
# グラウンドプレート工法の要否判定フローと手配担当

注 - グラウンドプレート工法の要否は、営業、SE、工事部門が互いに連携を取って判定すること。

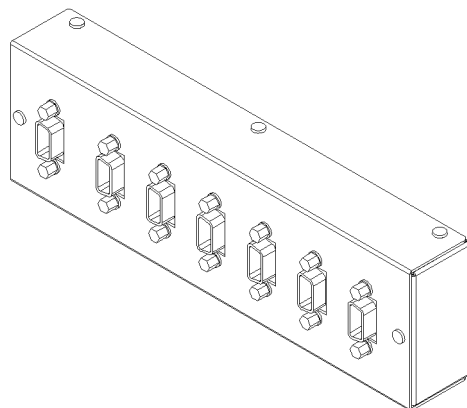
図 2 UPC 6分岐コネクタ

UPC 6分岐コネクタの外観図を[図 2](#)に示します。

本体装置のUPCは、以下に説明している条件を満たせば、分岐コネクタを使用して複数台のUPSに接続できます。ここでは、本体装置のUPCの分岐接続の条件について説明します。

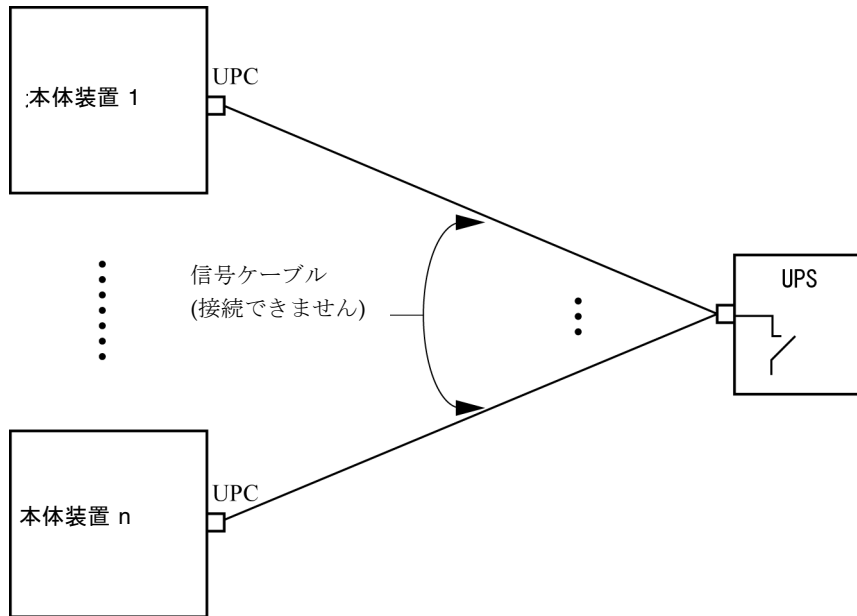
図 5 UPSと本体装置との信号ケーブルの接続ができない場合  
（複数台の本体装置に1台のUPSを接続する場合）

複数台の本体装置に1台のUPSを接続する場合（図 5参照）、UPSと本体装置との信号ケーブルの接続はできません。
