Notes de produit des serveurs SPARC® Enterprise M8000/M9000

Pour XCP version 1081

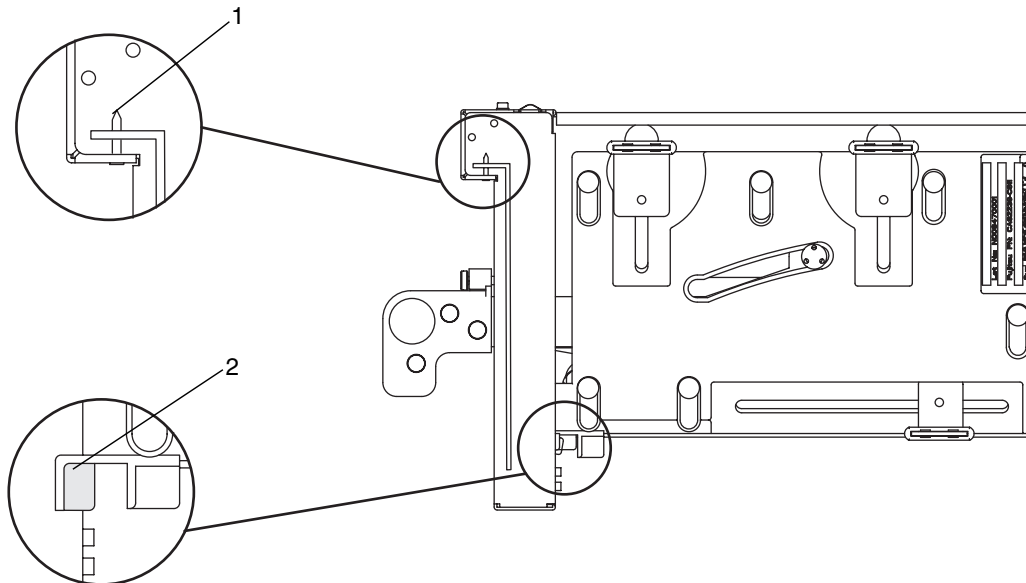
FIGURE 13-9 Montant et languette de positionnement de la carte

La [FIGURE 13-9](#) illustre le montant et la languette de positionnement de la carte.

Article	Description
1	Montant de positionnement de la carte
2	Languette de positionnement de la carte

Le montant (article 1 de la [FIGURE 13-9](#)) se trouve dans l'encoche du support de la carte PCI. S'il n'est pas bien mis en place dans l'encoche, le support de montage de la carte peut se plier et la carte peut se retrouver fixée de manière inclinée sur la cassette PCI. En position inclinée, la carte ne sera pas en contact électrique approprié avec le socket de l'IOU.

La languette (article 2 de la [FIGURE 13-9](#)) se fixe dans l'encoche de la partie inférieure de la carte PCI. Elle facilite le positionnement de la carte lors de son installation dans la cassette PCI (elle n'est cependant pas présente sur tous les types de cartes).

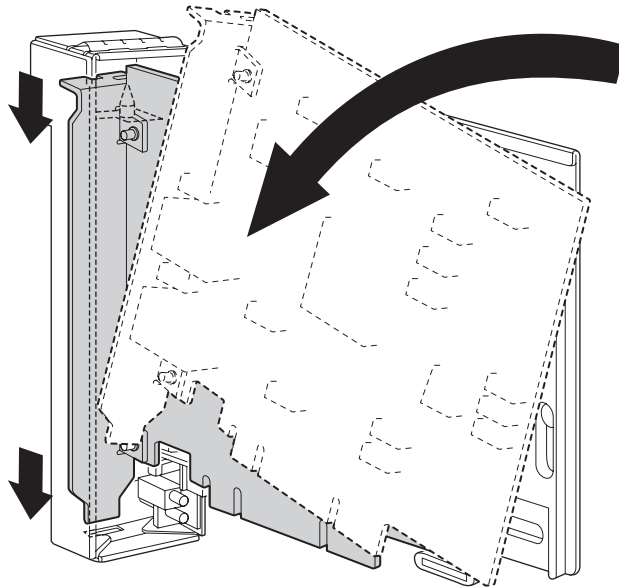
b. Installation de la carte PCI

a. Déplacez la carte PCI dans le sens de la flèche, puis installez-la dans la cassette PCI. Pour ce faire, insérez la partie qui dépasse du bas de son support dans l'orifice situé sur la partie inférieure du panneau avant de la cassette PCI, puis introduisez la broche de la cassette PCI dans l'orifice ovale du haut du support de la carte.

c. Enfoncez la carte PCI jusqu'à ce que la partie à encoche située sur la plaque de base de la carte entre en contact avec la languette de positionnement de la cassette PCI.

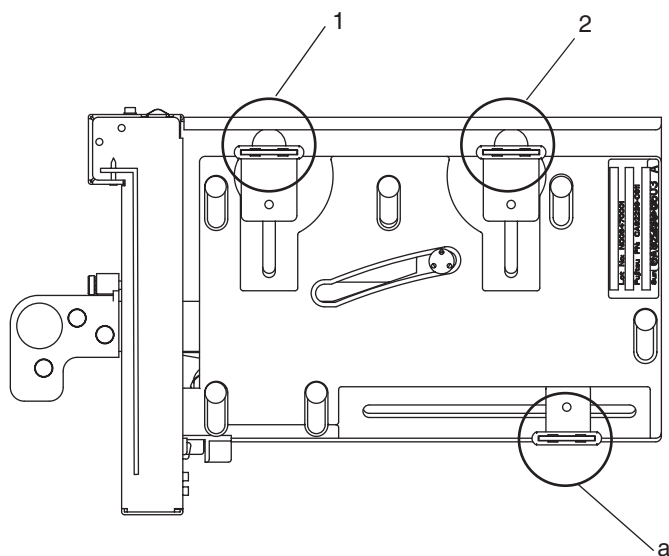
FIGURE 13-9 Déroulement de la mise en place de la carte PCI

Remarque – Lorsque vous fixez la carte PCI après l'avoir alignée sur la languette de positionnement, tirez en même temps sur le levier sur environ 2 cm par rapport au cadre.

Remarque – Afin de vous assurer que la carte PCI est bien installée, vérifiez que sa base est centrée au niveau des loquets et fermement fixée.

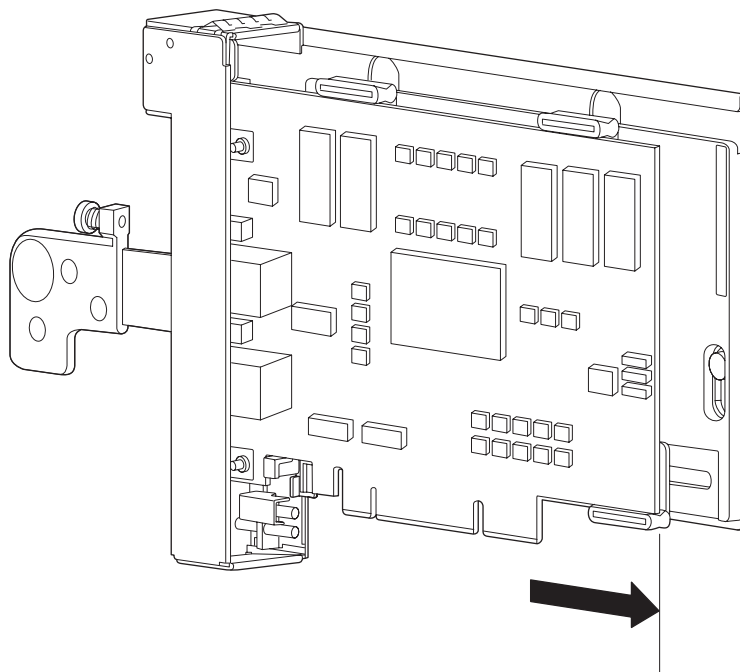
FIGURE 13-9 Position des loquets sur la partie inférieure de la cassette

Attention – S'il s'agit d'une carte courte, déplacez la vis située au bas de la cassette selon vos besoins. Dans ce genre de situation, placez les loquets aussi près que possible de l'autre extrémité de la carte (voir la FIGURE 13-9). Pour changer l'emplacement de la vis inférieure de la carte PCI, commencez par fixer la carte sur le loquet inférieur (voir FIGURE 13-9). Serrez ensuite les vis de fixation dans l'ordre indiqué à la FIGURE 13-9 pour mettre la carte en place.
