# SPARC® Enterprise M8000/M9000 서버 제품 안내서

XCP 버전 1081용

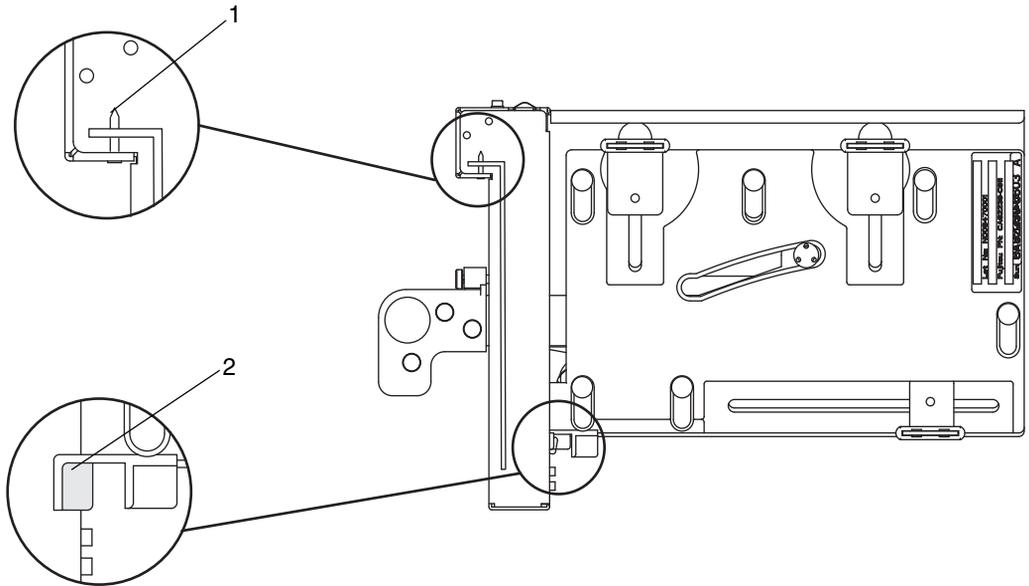
그림 13-6 카드 배치 기둥 및 카드 배치 탭

그림 13-6에서는 카드 배치 기둥 및 카드 배치 탭을 보여줍니다.

기둥(그림 13-6의 항목 1)은 PCI 카드 브래킷의 노치에 장착됩니다. 기둥이 노치에 제대로 장착되지 않을 경우 카드의 마운팅 브래킷이 구부러져 카드가 PCI 카세트의 기울어진 위치에 부착될 수 있습니다. 카드가 기울어진 위치에 부착되면 IOU의 소켓과 제대로 전기 접촉되지 않습니다.

탭(그림 13-6의 항목 2)은 PCI 카드의 아래쪽 부분에 있는 노치에 맞춰집니다. 이 탭은 카드가 PCI 카세트에 마운트되는 카드를 배치할 때 유용하지만 노치가 없는 카드 유형도 있습니다.

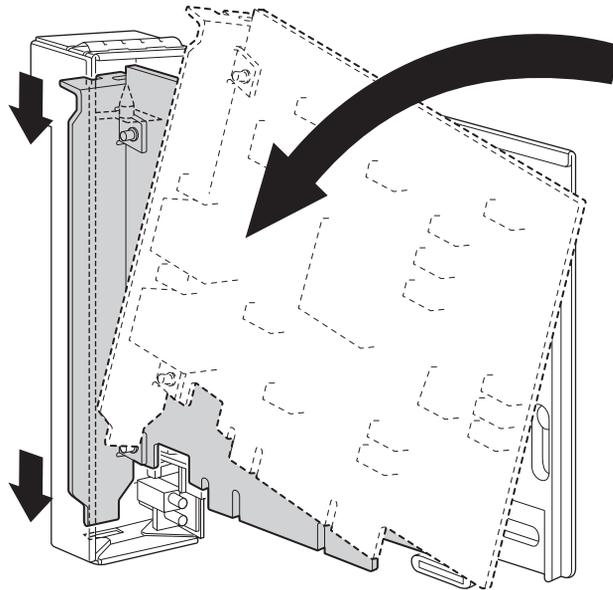
- a. PCI 카드를 화살표 방향으로 이동한 다음 PCI 카드의 브래킷 아래쪽에서 돌출된 부분을 PCI 카세트 전면 패널 아래쪽에 있는 구멍에 삽입하고 PCI 카세트의 핀을 PCI 카드의 브래킷 맨 위에 있는 타원형 구멍에 삽입하여 PCI 카드를 PCI 카세트에 마운트합니다.
- b. PCI 카드 마운트

- c. PCI 카드 바닥 플레이트의 노치 부분이 PCI 카세트의 카드 배치 탭에 닿을 때까지 PCI 카드를 밀습니다.

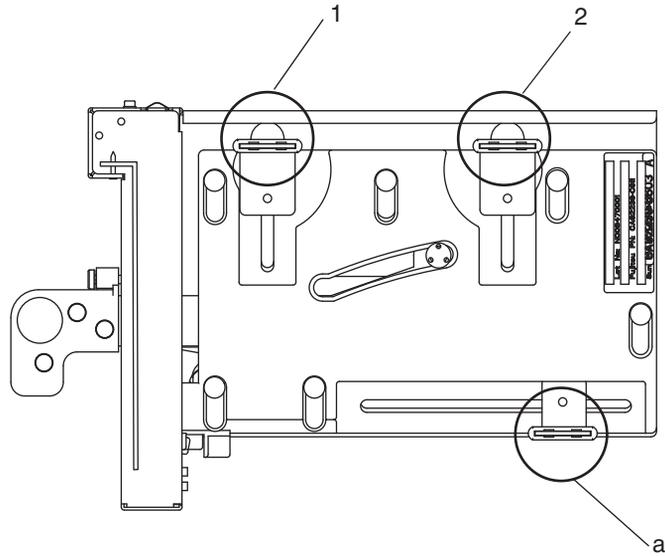
그림 13-8 PCI 카드 고정 순서

- d. 카세트 하단 래치의 가운데 부분에 PCI 카드를 맞춥니다. 그런 다음 카세트의 각 상단 래치 가운데로 PCI 카드를 누르면서 그림 13-8에 표시된 순서대로 고정 나사를 조여 카드를 제 위치에 고정시킵니다.

주의 - 카드가 짧은 경우 카세트 아래쪽의 나사를 필요한 만큼 이동합니다. 이런 경우 카드의 맨 끝에 최대한 가깝게 래치를 배치합니다(그림 13-9 참조). PCI 카드의 아래쪽 나사 위치를 바꾸려면 먼저 하단 래치(그림 13-8의 부품 a)에 카드를 고정시킵니다. 그런 다음 그림 13-8에 표시된 순서대로 고정 나사를 조여 카드를 제 위치에 고정시킵니다.
