# SPARC® Enterprise M8000/M9000サーバ プロダクトノート

XCP 1081 版

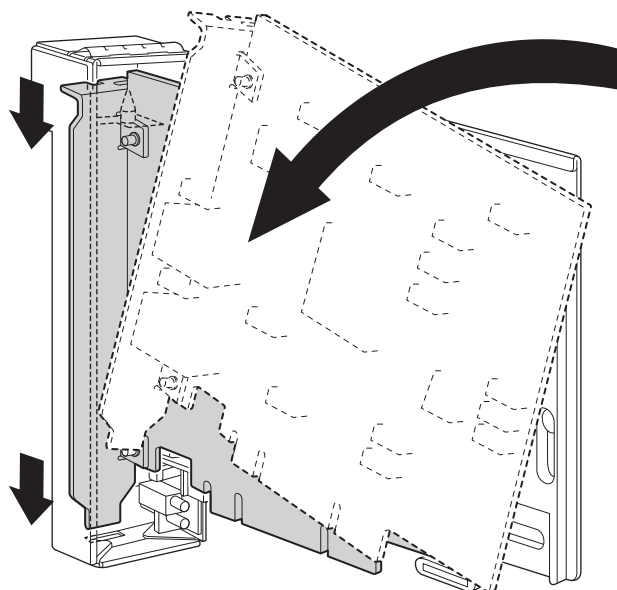
図 13.7 PCIカードの取り付け

1. PCIカードの金具下部の突起部をPCIカセットの前面板下部の穴に差し込むように、一方PCIカードの金具上部の長円切り欠き部がPCIカセットのピンに入るように、PCIカードを矢印の方向に動かしながらPCIカセットにはめ込みます。

2. PCIカード基盤の切り欠き部がPCIカセットのカード位置合わせタブに突き当たるまで押し付けます。

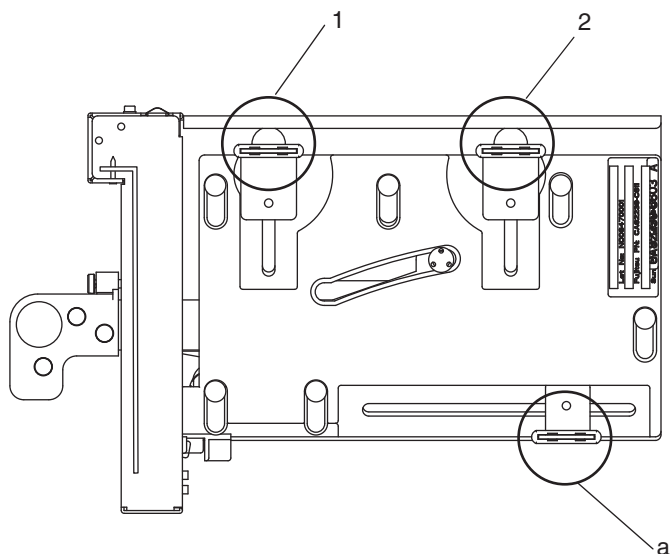
図 13.8 PCIカードの固定順序

3. PCI カードをカセット下側のつめの中央に合わせ、カセット上側のつめの中央でPCI カードを押し付けて、図 13.8の順にねじを締めます。

下部のネジをずらした場合は、まず下部のつめ (図 13.8 の a 部) を固定し、次に図 13.8 の順にねじを締めます。

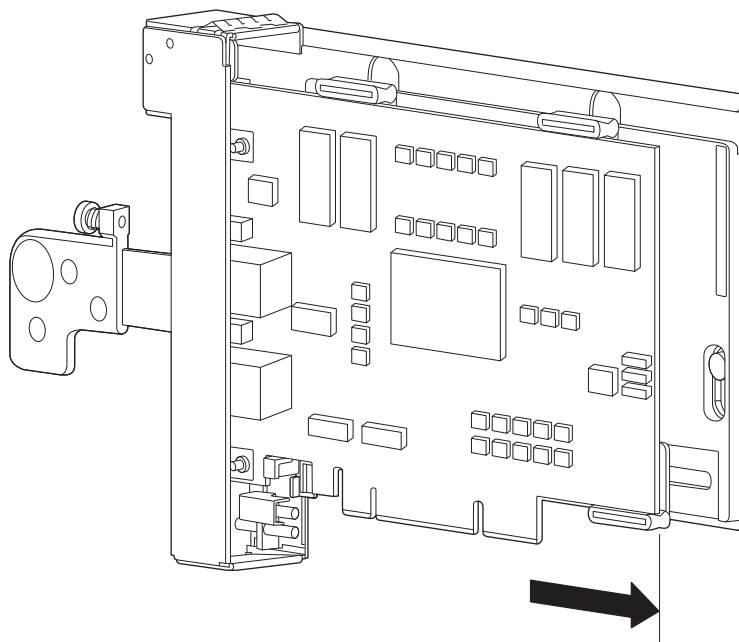
図 13.9 カセット下部のつめの位置

注意 - 短いカードの場合、カセット下部のつめのねじ位置をずらしてください。そのとき、つめがカードのできるだけ奥寄りになるようにセットしてください (図 13.9 参照)。
