Notes de produit des serveurs SPARC Enterprise™ M8000/M9000

Pour XCP version 1090

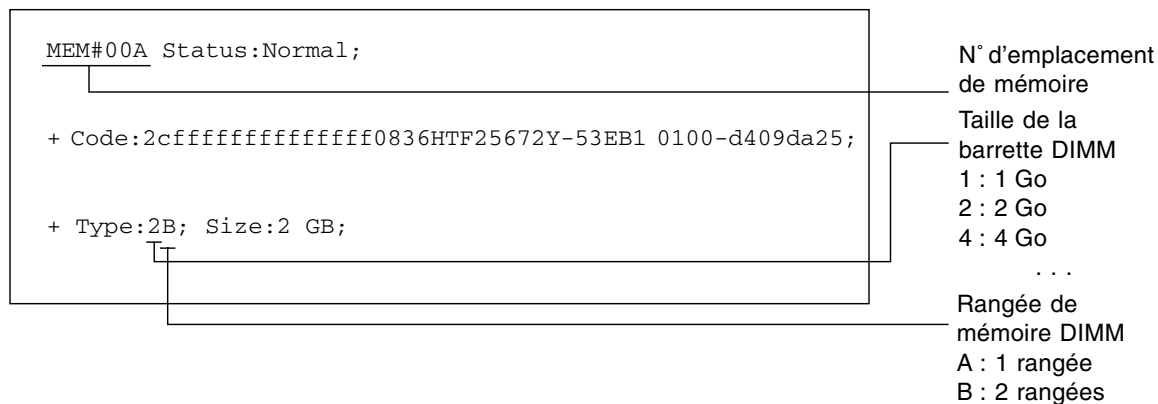
FIGURE 6-20 Exemple de relevé des informations sur les modules DIMM

La FIGURE 6-20 présente un exemple d’informations sur les modules DIMM affichées dans le champ Type.

La figure ci-dessous vient en remplacement de la FIGURE 6-20, « Explanation of DIMM Information » (Description des informations sur les modules DIMM), à la page 6-31 de la section 6.4.2.1, « Confirmation of DIMM Information » (Vérification des informations sur les modules DIMM).

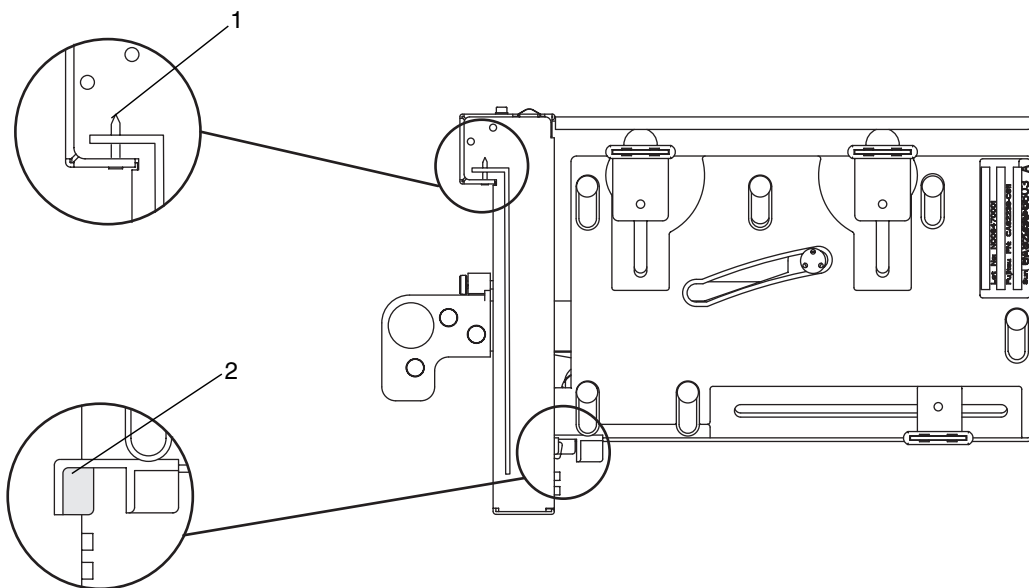
FIGURE 13-6 Montant et languette de positionnement de la carte

La [FIGURE 13-6](#) illustre le montant et la languette de positionnement de la carte.

N°	Description
1	Montant de positionnement de la carte
2	Languette de positionnement de la carte

Le montant (article 1 de la [FIGURE 13-6](#)) se trouve dans l'encoche du support de la carte PCI. S'il n'est pas bien mis en place dans l'encoche, le support de montage de la carte peut se plier et la carte peut se retrouver fixée de manière inclinée sur la cassette PCI. En position inclinée, la carte ne sera pas en contact électrique approprié avec le socket de l'IOU.

La languette (article 2 de la [FIGURE 13-6](#)) se fixe dans l'encoche de la partie inférieure de la carte PCI. Elle facilite le positionnement de la carte lors de son installation dans la cassette PCI (elle n'est cependant pas présente sur tous les types de cartes).

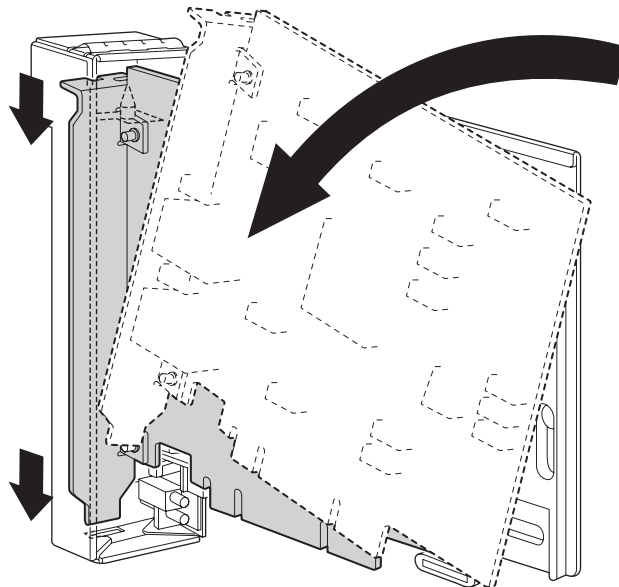
FIGURE 13-7 Installation de la carte PCI

- a. Déplacez la carte PCI dans le sens de la flèche, puis installez-la dans la cassette PCI. Pour ce faire, insérez la partie qui dépasse du bas de son support dans l'orifice situé sur la partie inférieure du panneau avant de la cassette PCI, puis introduisez la broche de la cassette PCI dans l'orifice ovale du haut du support de la carte.

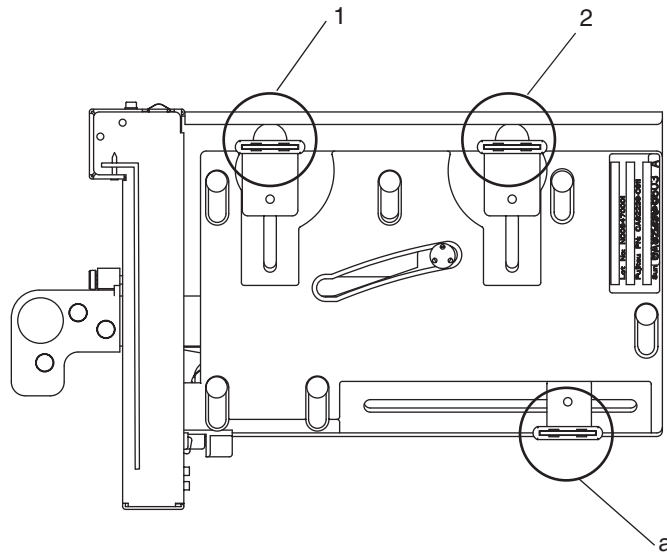
FIGURE 13-8 Déroulement de la mise en place de la carte PCI

- c. Alignez la carte PCI sur la partie centrale du loquet inférieur de la cassette.
Ensuite, tout en appuyant la carte PCI contre la partie centrale de chacun des loquets supérieurs de la cassette, serrez les vis de fixation dans l'ordre indiqué à la FIGURE 13-8 pour mettre la carte en place.

Attention – S'il s'agit d'une carte courte, déplacez la vis située au bas de la cassette selon vos besoins. Dans ce genre de situation, placez les loquets aussi près que possible de l'autre extrémité de la carte (voir FIGURE 13-9 pour référence). Pour changer l'emplacement de la vis inférieure de la carte PCI, commencez par fixer la carte sur le loquet inférieur (voir FIGURE 13-8). Serrez ensuite les vis de fixation dans l'ordre indiqué à la FIGURE 13-8 pour mettre la carte en place.
