# SPARC Enterprise™ M8000/M9000 서버 제품 안내서

XCP 버전 1090용

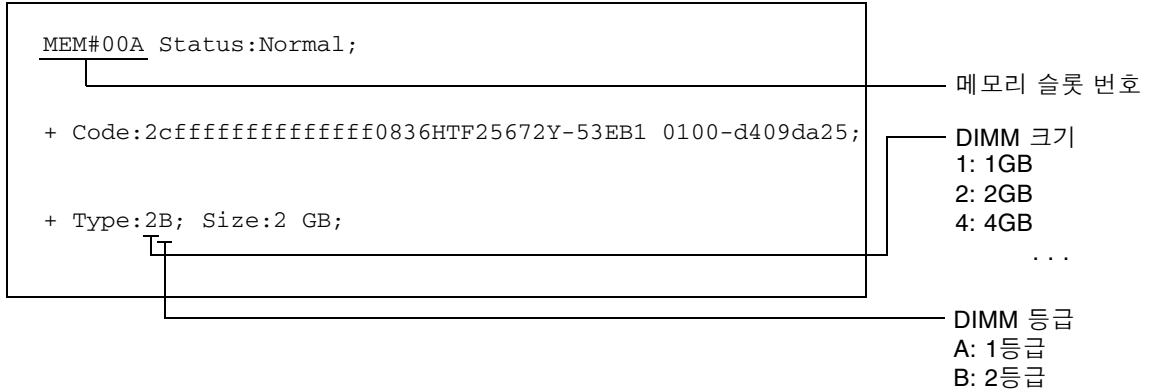
그림 6-20 DIMM 정보 읽기의 예

다음은 6-31페이지에 있는 6.4.2.1절, "Confirmation of DIMM Information"(DIMM 정보 확인)의 그림 6-20, "Explanation of DIMM Information"(DIMM 정보에 대한 설명)"을 수정하는 그림입니다.

그림 6-20에서는 Type 필드에 표시된 DIMM 정보를 읽는 방법에 대한 예를 보여줍니다.

| 제목 | 페이지 번호 | 업데이트 |
|---|---|---|
| | 6-31 | 6.4.2.1절의 그림 6-20 "Explanation of DIMM Information"(DIMM 정보에 대한 설명)이 수정됩니다. 자세한 내용은 <a href="#">21페이지의 "DIMM 정보의 예"</a> 를 참조하십시오. |

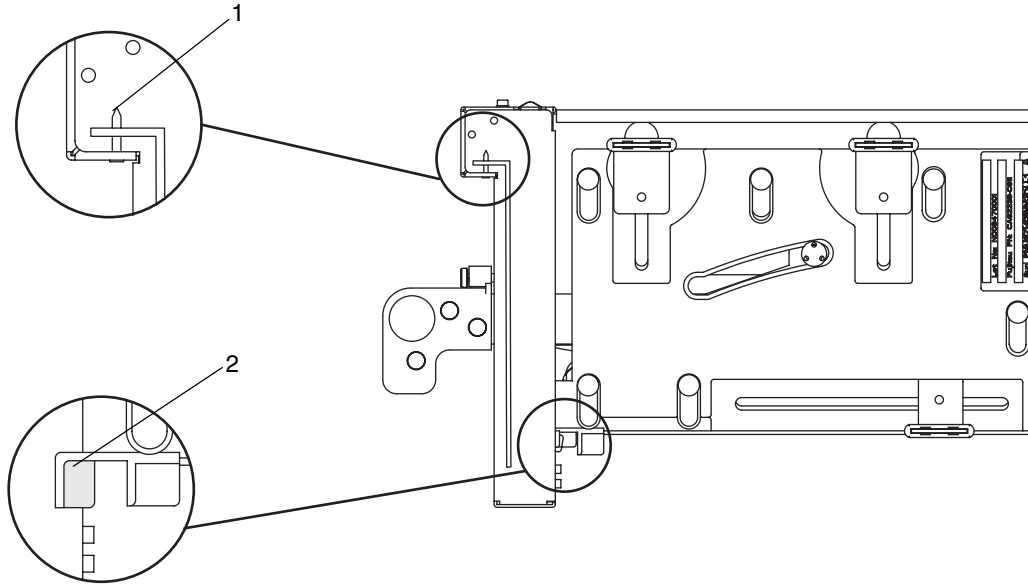
그림 13-6 카드 배치 기둥 및 카드 배치 탭

그림 13-6에서는 카드 배치 기둥 및 카드 배치 탭을 보여줍니다.

기둥(그림 13-6의 항목 1)은 PCI 카드 브래킷의 노치에 장착됩니다. 기둥이 노치에 제대로 장착되지 않을 경우 카드의 마운팅 브래킷이 구부러져 카드가 PCI 카세트의 기울어진 위치에 부착될 수 있습니다. 카드가 기울어진 위치에 부착되면 IOU의 소켓과 제대로 전기 접촉되지 않습니다.

탭(그림 13-6의 항목 2)은 PCI 카드의 아래쪽 부분에 있는 노치에 맞춰집니다. 이 탭은 카드가 PCI 카세트에 마운트되는 카드를 배치할 때 유용하지만 노치가 없는 카드 유형도 있습니다.

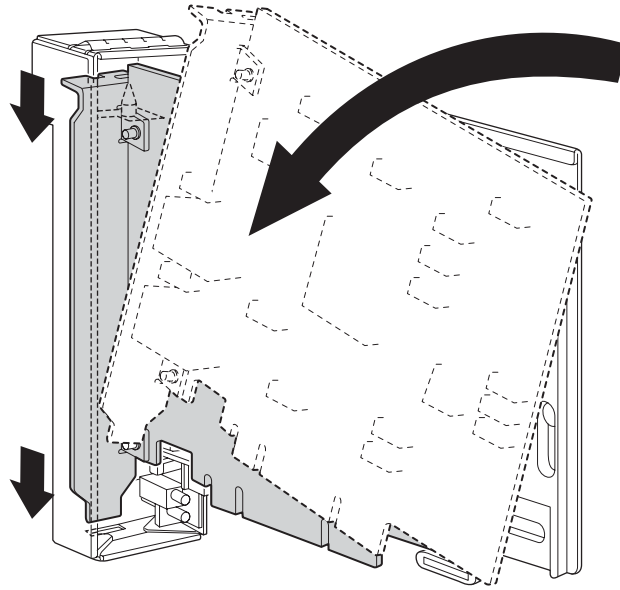
그림 13-7 PCI 카드 마운트

- a. PCI 카드를 화살표 방향으로 이동한 다음 PCI 카드의 브래킷 아래쪽에서 돌출된 부분을 PCI 카세트 전면 패널 아래쪽에 있는 구멍에 삽입하고 PCI 카세트의 핀을 PCI 카드의 브래킷 맨 위에 있는 타원형 구멍에 삽입하여 PCI 카드를 PCI 카세트에 마운트합니다.

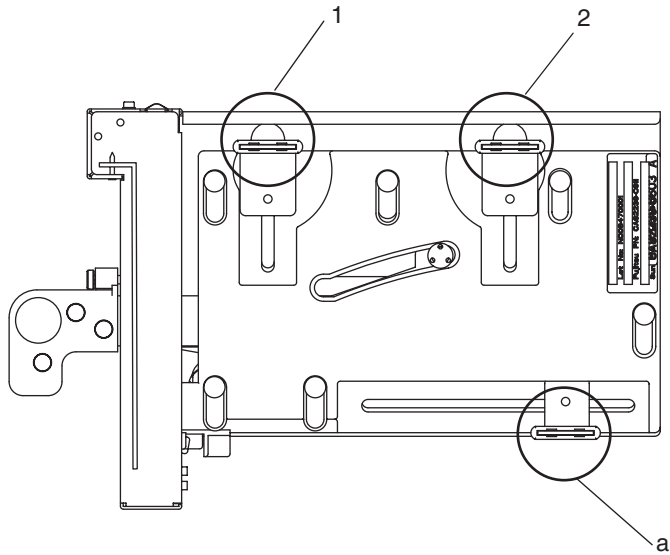
그림 13-8 PCI 카드 고정 순서

주의 - 카드가 짧은 경우 카세트 아래쪽의 나사를 필요한 만큼 이동합니다. 이런 경우 카드의 맨 끝에 최대한 가깝게 래치를 배치합니다(그림 13-9 참조). PCI 카드의 아래쪽 나사 위치를 바꾸려면 먼저 하단 래치(그림 13-8의 부품 a)에 카드를 고정시킵니다. 그런 다음 그림 13-8에 표시된 순서대로 고정 나사를 조여 카드를 제 위치에 고정시킵니다.
