SPARC Enterprise™ M8000/M9000サーバ プロダクトノート

XCP 1093版

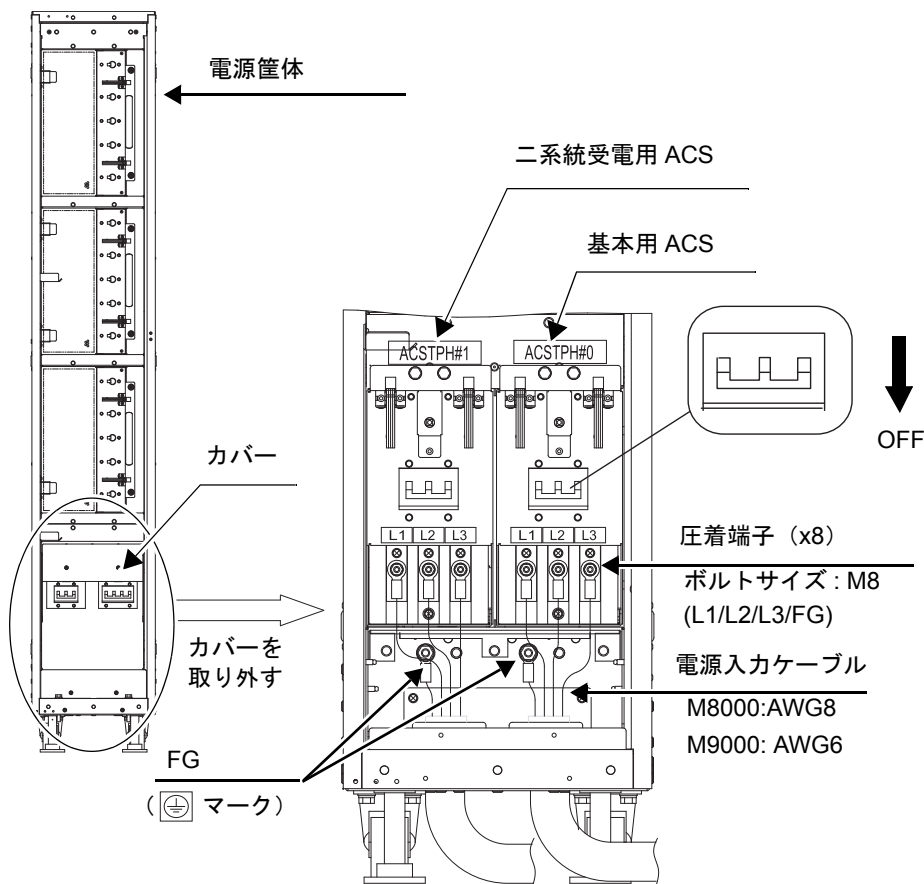
図 3.27 入力電源ケーブルの接続：三相デルタ

入力電源ケーブルの接続

マニュアル	ページ	変更内容
SPARC Enterprise M8000/M9000 サーバ 製品概要	1-18	「1.3.10 内蔵ドライブユニット」の「CD-RW/DVD-RWドライブユニット/テープドライブユニット」にCD-RW/DVD-RWドライブユニットのメディアローディング方式についての説明を追加します。13ページの「 CD-RW/DVD-RWドライブユニット 」を参照してください。
SPARC Enterprise M8000/M9000 サーバ インストールガイド	3-24	「3.4.1.2 三相受電の場合」の「 図3.27 入力電源ケーブルの接続：三相デルタ 」と「 図3.28 入力電源ケーブルの接続：三相スター 」を変更します。22ページの「 入力電源ケーブルの接続 」を参照してください。
SPARC Enterprise M8000/M9000 サーバ サービスマニュアル	14-1	「14.1 CD-RW/DVD-RWドライブユニットの概要」にタイプの特定とアクセスに関する説明を追加します。13ページの「 CD-RW/DVD-RWドライブユニット 」を参照してください。

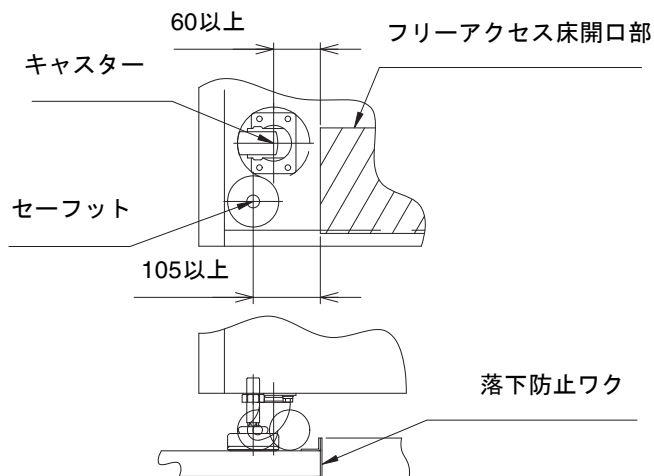
図 3 装置下部とフリーアクセス床開口部の例

1. セーフット中心（台足中心）より105 mm以上
2. キャスター中心より60 mm以上
