SPARC Enterprise
M3000/M4000/M5000/M8000/M9000
サーバ

プロダクトノート XCP 1101 版

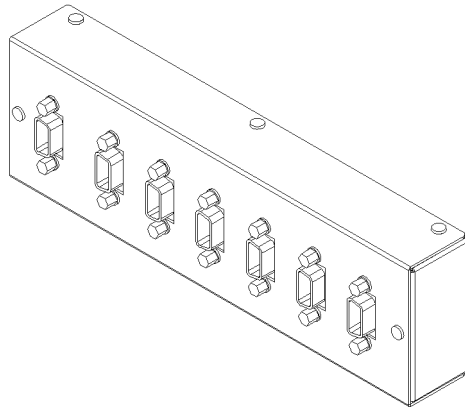
図 4-1 UPC 6分岐コネクター

UPC 6分岐コネクターの外観図を図 4-1に示します。

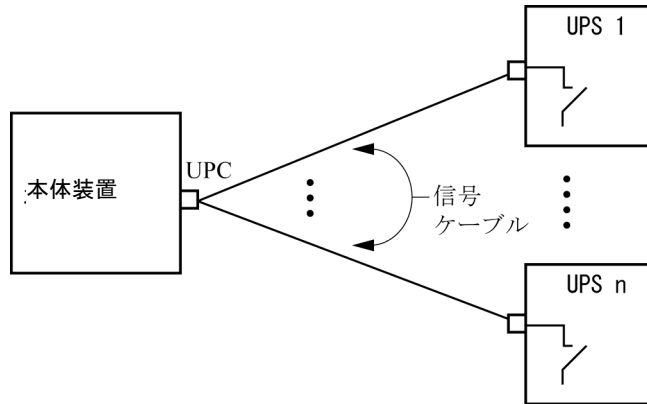
図 4-3 UPSと本体装置との信号ケーブルの接続
(1台の本体装置に複数台のUPSを接続する場合)

- 1台の本体装置に1台のUPSを接続する場合（図 4-2参照）
- 1台の本体装置に複数台のUPSを接続する場合（図 4-3参照）

重要 – 1台の本体装置に複数台のUPSを接続する場合、本体装置からの送出信号（ER信号）の条件によっては、信号ケーブルが接続できないことがあります。この接続形態で接続する場合には、当社技術員にご相談ください。

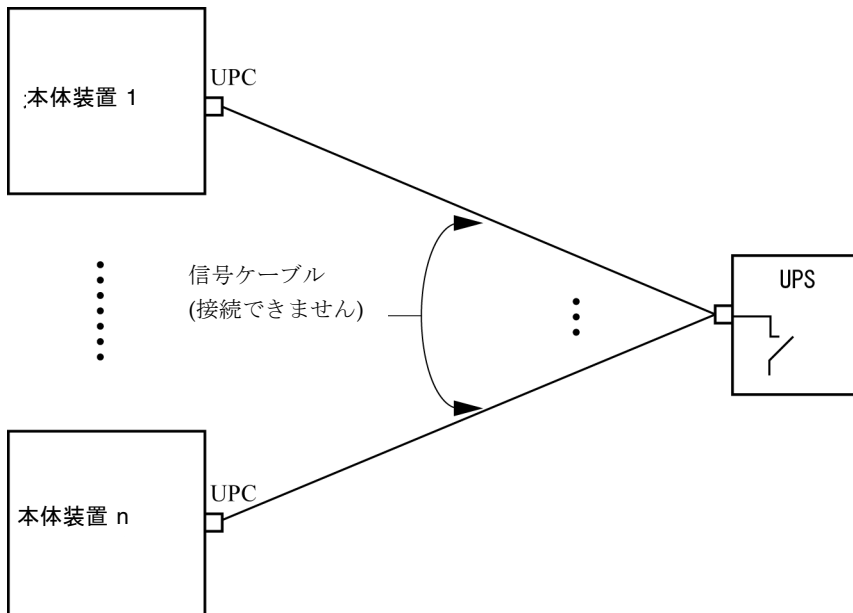
図 4-4 UPSと本体装置との信号ケーブルの接続ができない場合
(複数台の本体装置に1台のUPSを接続する場合)

複数台の本体装置に1台のUPSを接続する場合（図 4-4参照）、UPSと本体装置との信号ケーブルの接続はできません。

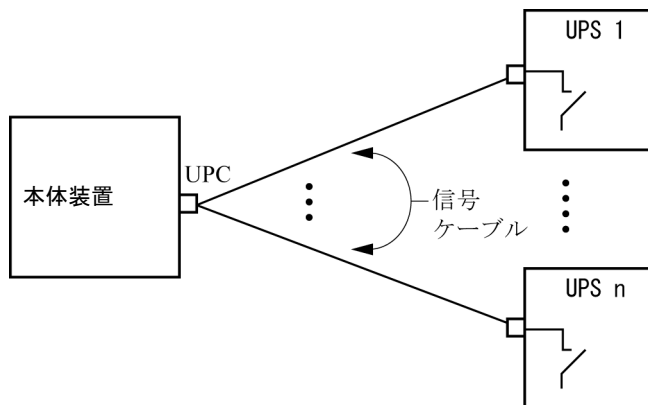
図 5-3 UPS と本体装置との信号ケーブルの接続
(1 台の本体装置に複数台の UPS を接続する場合)

- 1台の本体装置に1台のUPSを接続する場合（[図 5-2](#)参照）
- 1台の本体装置に複数台のUPSを接続する場合（[図 5-3](#)参照）

重要 - 1 台の本体装置に複数台の UPS を接続する場合、本体装置からの送出信号 (ER 信号) の条件によっては、信号ケーブルが接続できないことがあります。この接続形態で接続する場合には、当社技術員にご相談ください。

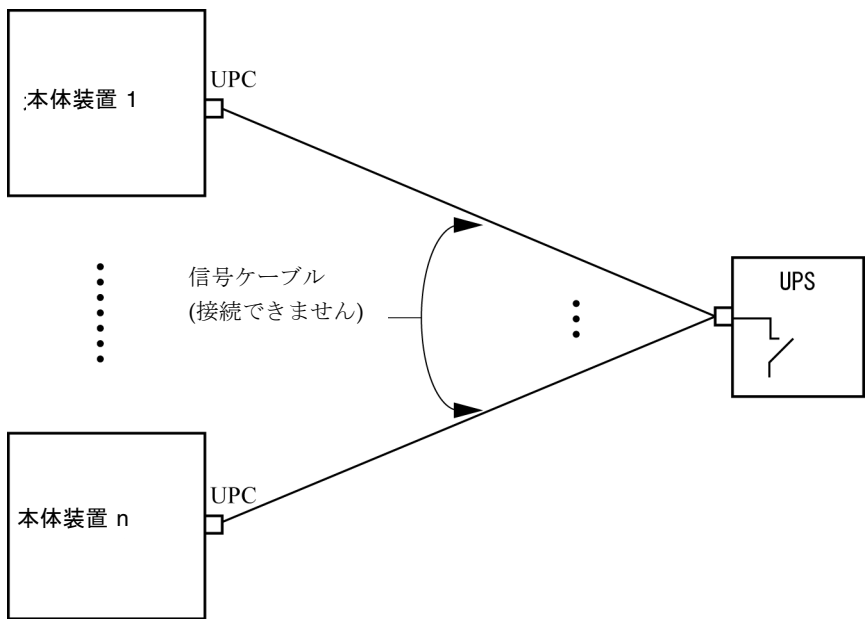
図 5-4 UPS と本体装置との信号ケーブルの接続ができない場合
(複数台の本体装置に 1 台の UPS を接続する場合)

複数台の本体装置に1台のUPSを接続する場合 (図 5-4参照)、UPSと本体装置との信号ケーブルの接続はできません。

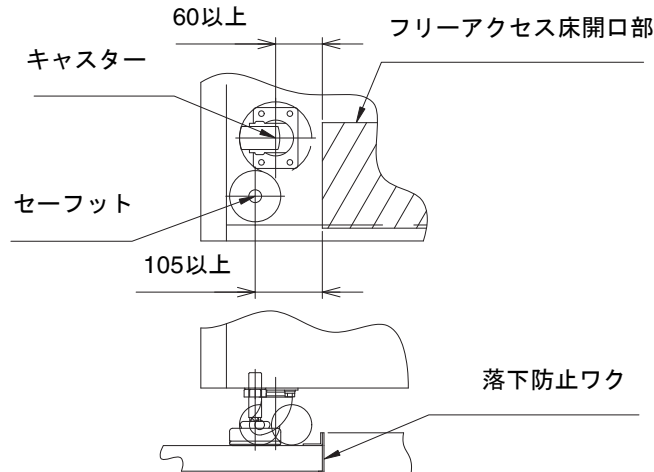
図 6-1 装置下部とフリーアクセス床開口部の例

1. セーフット中心（台足中心）より105 mm以上
2. キャスター中心より60 mm以上

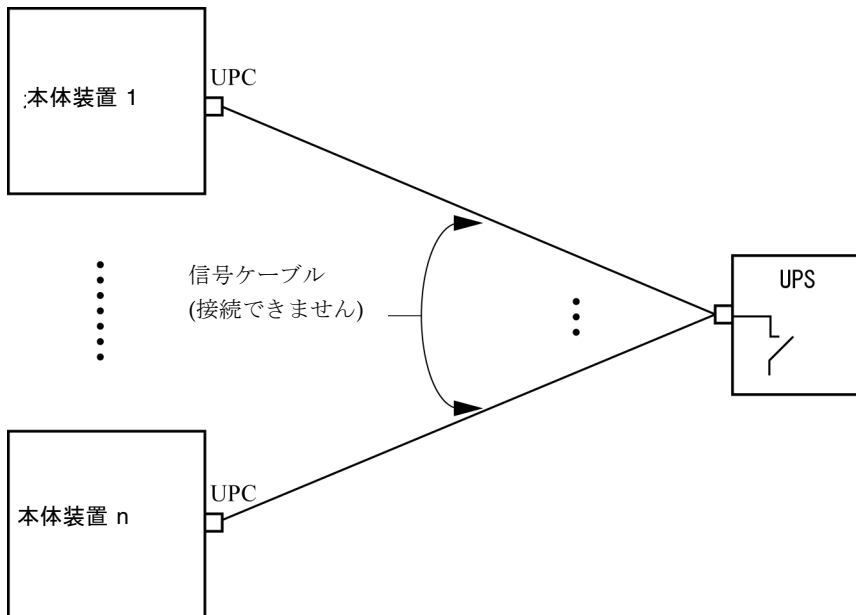
図 6-5 UPS と本体装置との信号ケーブルの接続ができない場合
(複数台の本体装置に 1 台の UPS を接続する場合)

複数台の本体装置に1台のUPSを接続する場合 (図 6-5参照)、UPSと本体装置との信号ケーブルの接続はできません。
