SPARC Enterprise
M3000/M4000/M5000/M8000/M9000
サーバ

プロダクトノート XCP 1110 版

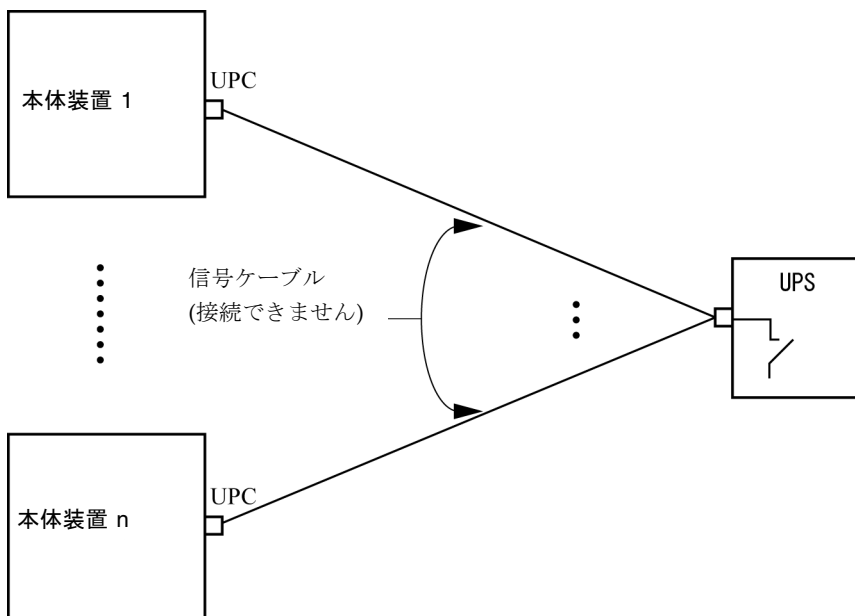
図 4-4 UPSと本体装置との信号ケーブルの接続ができない場合
(複数台の本体装置に1台のUPSを接続する場合)

複数台の本体装置に1台のUPSを接続する場合（図 4-4参照）、UPSと本体装置との信号ケーブルの接続はできません。

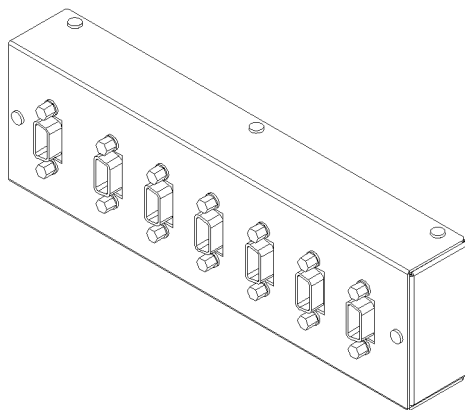
図 5-1 UPC 6分岐コネクタ

UPC 6分岐コネクタの外観図を [図 5-1](#) に示します。

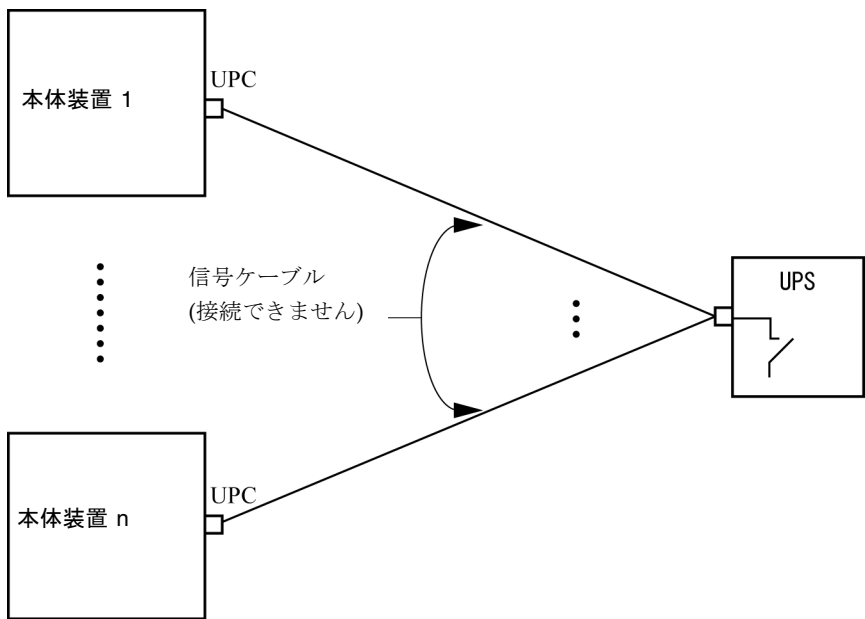
図 5-4 UPS と本体装置との信号ケーブルの接続ができない場合
(複数台の本体装置に 1 台の UPS を接続する場合)

複数台の本体装置に1台のUPSを接続する場合（図 5-4参照）、UPSと本体装置との信号ケーブルの接続はできません。

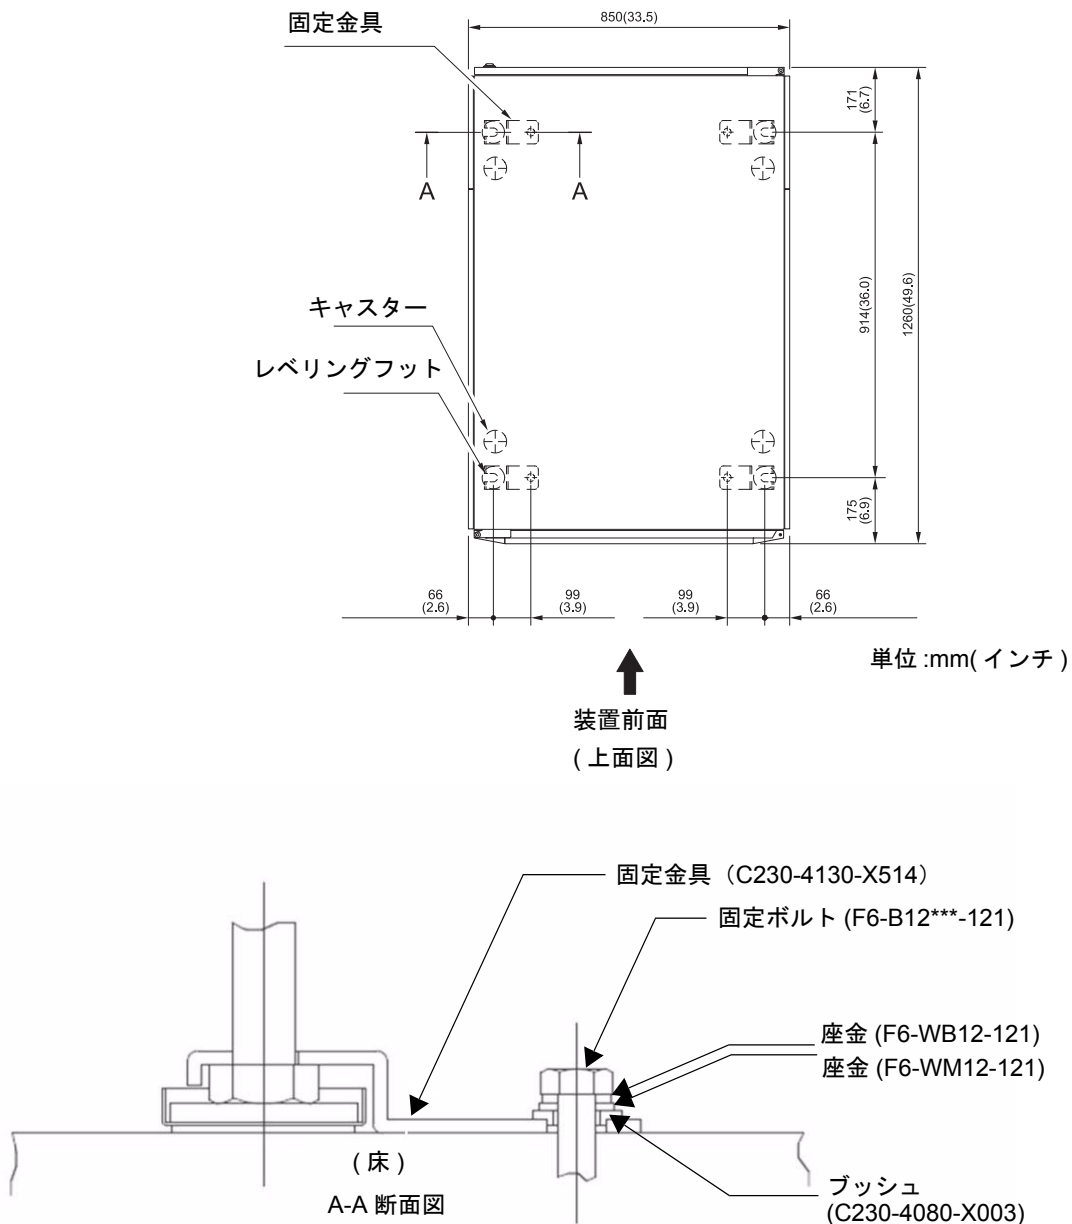
注 - ボルト長は建屋構造によって異なるため、工事業者に相談してください。

図 6-1 固定金具によるレベリングフット固定例 (M9000 サーバ)

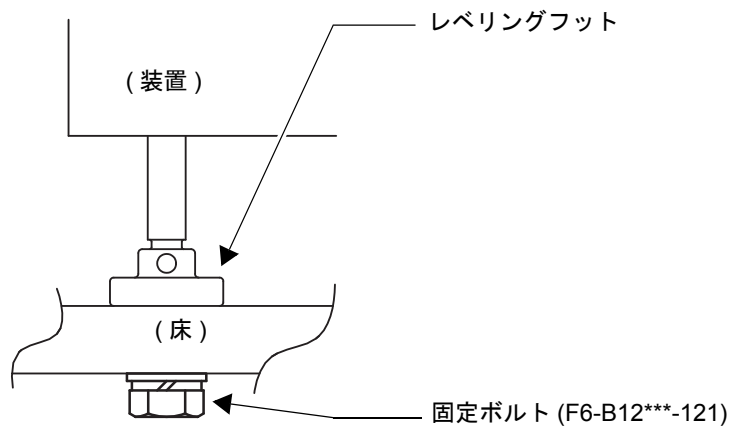
図 6-2 レベリングフットの直接固定例

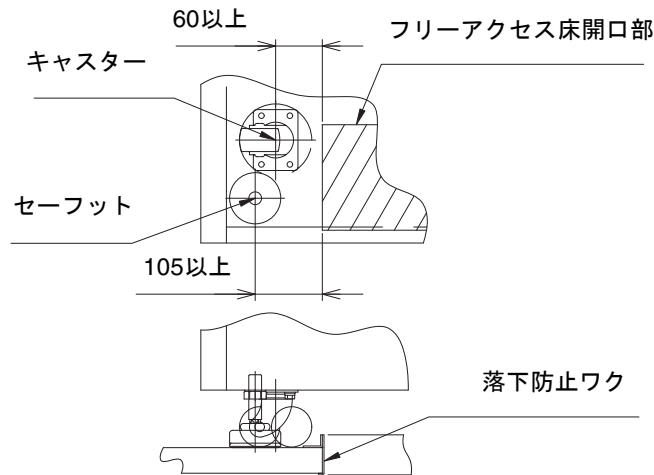
2. キャスター中心より60 mm以上

図 6-3 装置下部とフリーアクセス床開口部の例

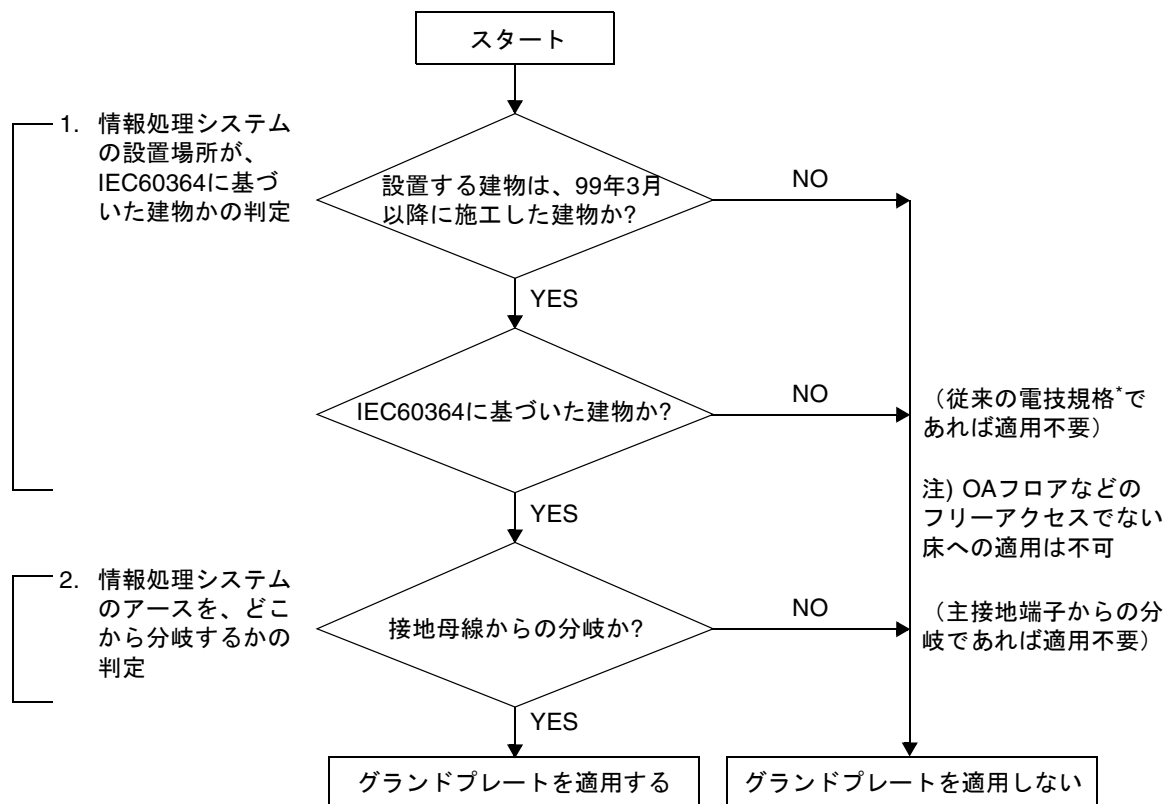
グラウンドプレート工法の要否判定フローと手配担当

IEC規格に準拠した共用接地設備では、他の電気機器、空調設備、エレベーターなどから発生したノイズが共用接地線を介してシステムに侵入する可能性があります。このようなノイズによる悪影響を防ぐため、グラウンドプレート工法を必要とする場合があります。

注 - グラウンドプレート工法の要否は、営業、SE、工事部門が互いに連携を取って判定すること。
