SPARC[®] Enterprise T5440 Server - Produktionhinweise

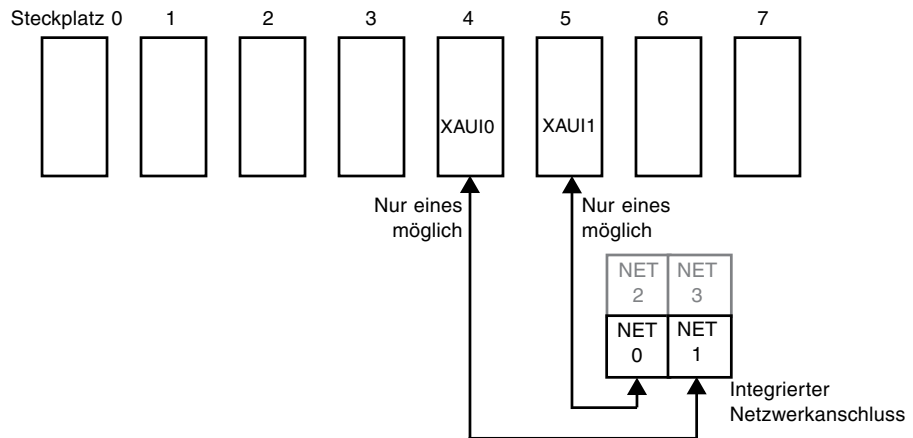
ABBILDUNG 2-1 XAUI-Karten und integrierte Netzwerkanschlüsse

Wird eine 10GbE-XFP-XAUI-Adapterkarte (XAUI-Karte) in Steckplatz 4 installiert, so wird der integrierte Netzwerkanschluss 1 (NET1) deaktiviert. Bei der Installation der XAUI-Karte in Steckplatz 5 wird der integrierte Netzwerkanschluss 0 (NET0) deaktiviert.

Integrierter Netzwerkanschluss	XAUI-Steckplatz	Gerätename
NET 0	XAUI 1	nxge0
NET 1	XAUI 0	nxge1
