Notes de produit du serveur SPARC[®] Enterprise T5440

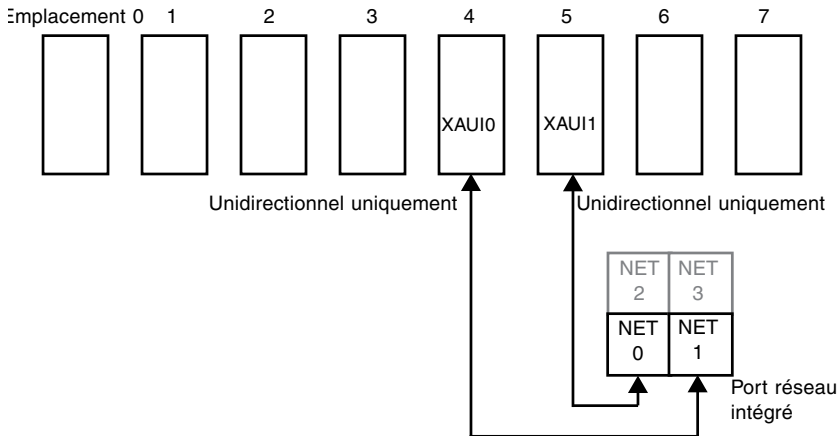
FIGURE 2-1 Cartes XAUI et ports réseau intégrés

La présence d'une carte adaptateur XAUI XFP 10GbE (carte XAUI) dans l'emplacement 4 désactive le port réseau intégré 1 (NET1). La présence d'une carte XAUI dans l'emplacement 5 désactive le port réseau intégré 0 (NET0).

Port réseau intégré	Emplacement XAUI	Nom du périphérique
NET 0	XAUI 1	nxge0
NET 1	XAUI 0	nxge1
