SPARC M10 システム

プロダクトノート XCP 2232 版

マニュアル番号 : C120-0010-01
2014 年 11 月

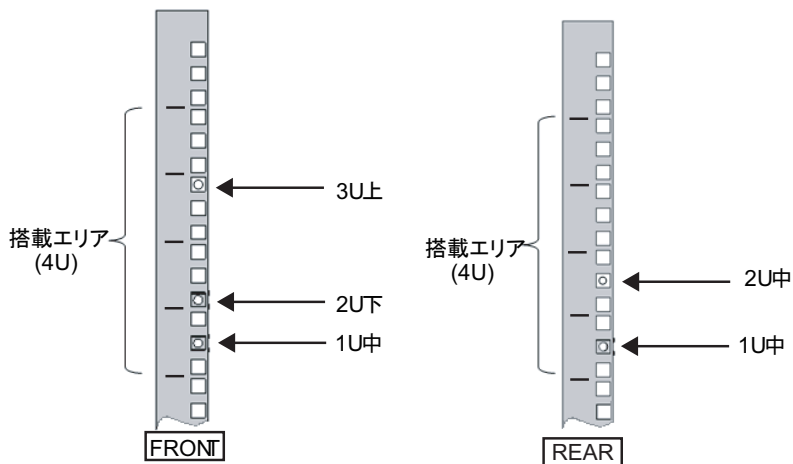
図 8-2 ラック支柱のケージナット取り付け位置

- ・ 前面支柱の取り付け位置：下から1U中と2U下、3U上
- ・ 背面支柱の取り付け位置：下から1U中と2U中
