5730 接続検証結果

ドットヒルシステムズ株式会社

PRIMERGY BX620 S4 との接続性の確認を行う。マルチパス環境において I/O を行い、擬似障害でも I/O が滞らないことを確認する。

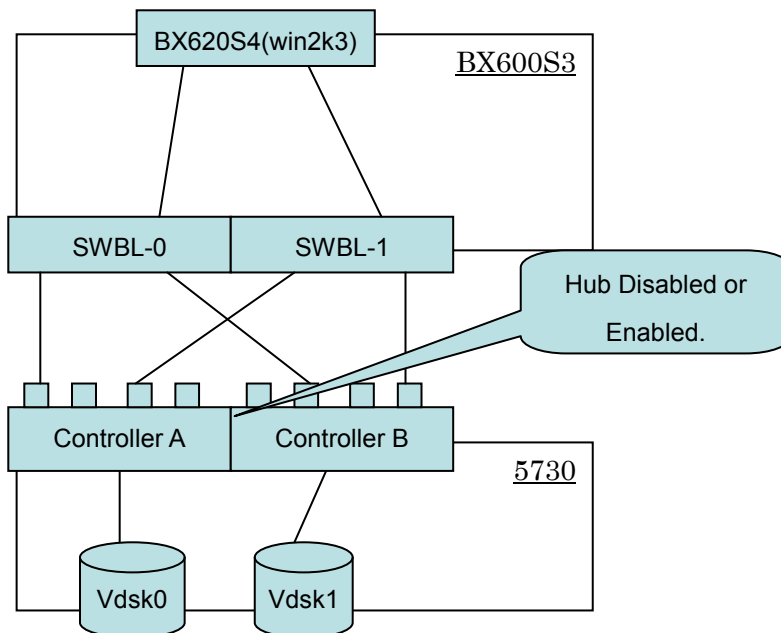
—ブレード接続図—

- PRIMERGY BX620 S4
 - Windows Server 2003 R2, Standard Edition SP2 32bit
 - MPIO 2.1.0.8 x86 version
 - FC HBA, PG-FCD201(Firmware 2.70X6)
 - ◇ HBA Driver version 5.1.30.9
 - ◇ Loop Topology, 4Gbps
- FC Switch, PG-FCS103
- 5730
 - 12 x 146GB SAS drive
 - 2 virtual disks (4 volumes per vdisk)
