SPARC® Enterprise M4000/M5000サーバ プロダクトノート

XCP 1081版

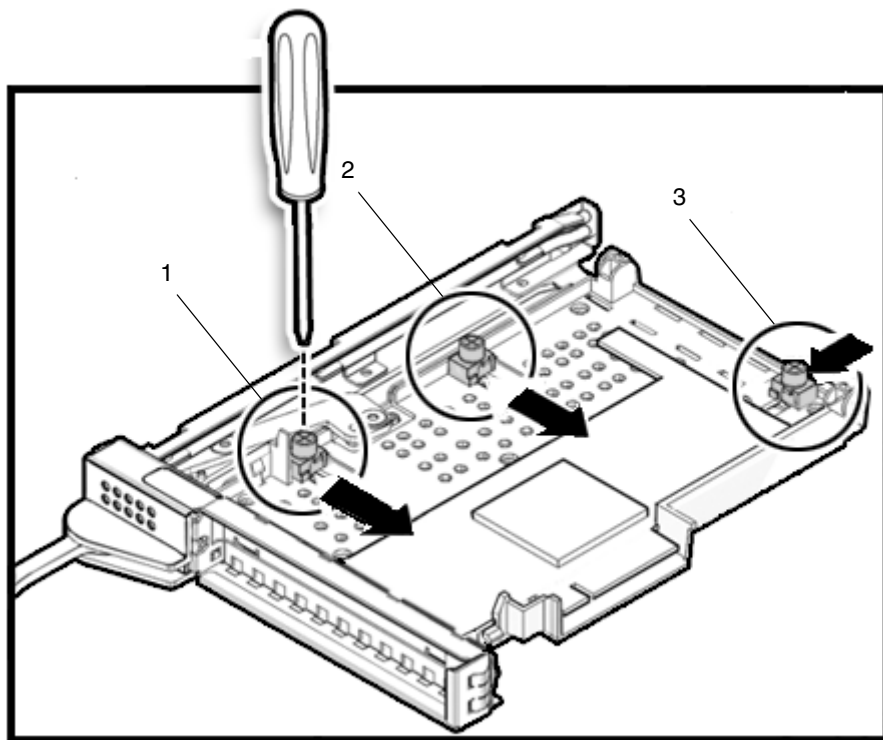
図 8.6 PCI カードの固定順序

注 – カードが正しく装着されるように、調整可能な停止位置をカードにぴったり合う位置にして、しっかりと固定する必要があります。
また、PCI カードは [図 8.6](#)の1→2→3の順に固定してください。

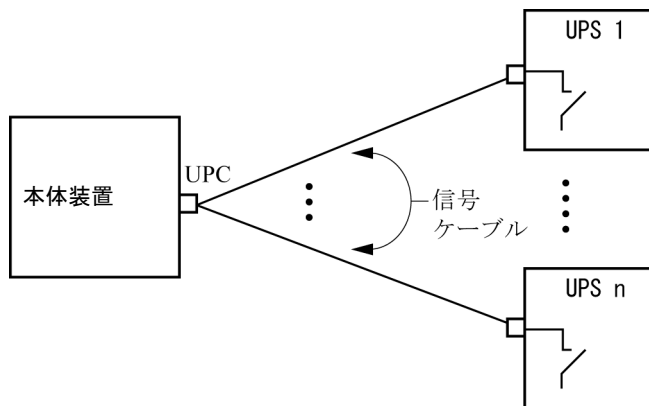
図 3 UPS と本体装置との信号ケーブルの接続
(1台の本体装置に複数台のUPSを接続する場合)

重要 – 1台の本体装置に複数台のUPSを接続する場合、本体装置からの送出信号（ER信号）の条件によっては、信号ケーブルが接続できないことがあります。この接続形態で接続する場合には、当社技術員にご相談ください。

- 1台の本体装置に1台のUPSを接続する場合（図 2参照）
- 1台の本体装置に複数台のUPSを接続する場合（図 3参照）

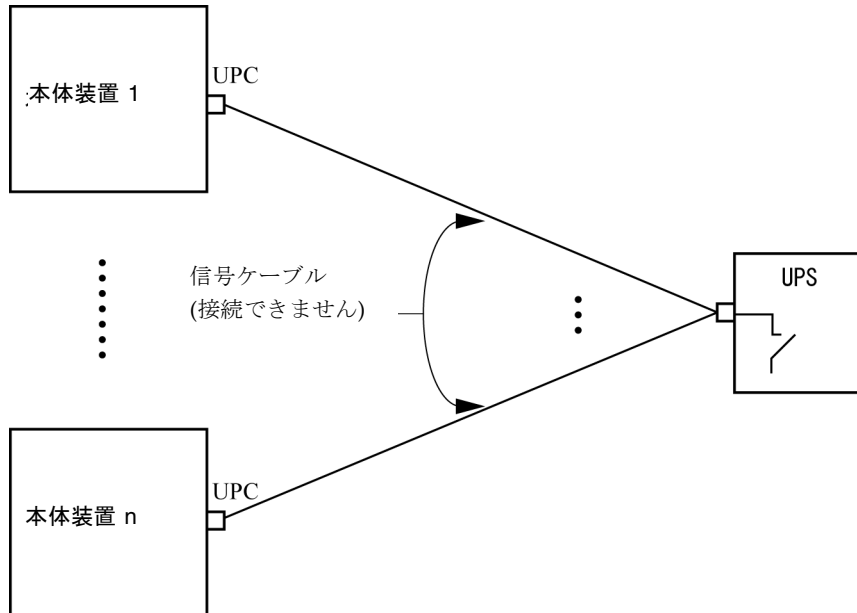
図 4 UPS と本体装置との信号ケーブルの接続ができない場合
(複数台の本体装置に 1 台の UPS を接続する場合)

複数台の本体装置に1台のUPSを接続する場合（図 4参照）、UPSと本体装置との信号ケーブルの接続はできません。
