SPARC Enterprise™ M4000/M5000サーバ プロダクトノート

XCP 1082版

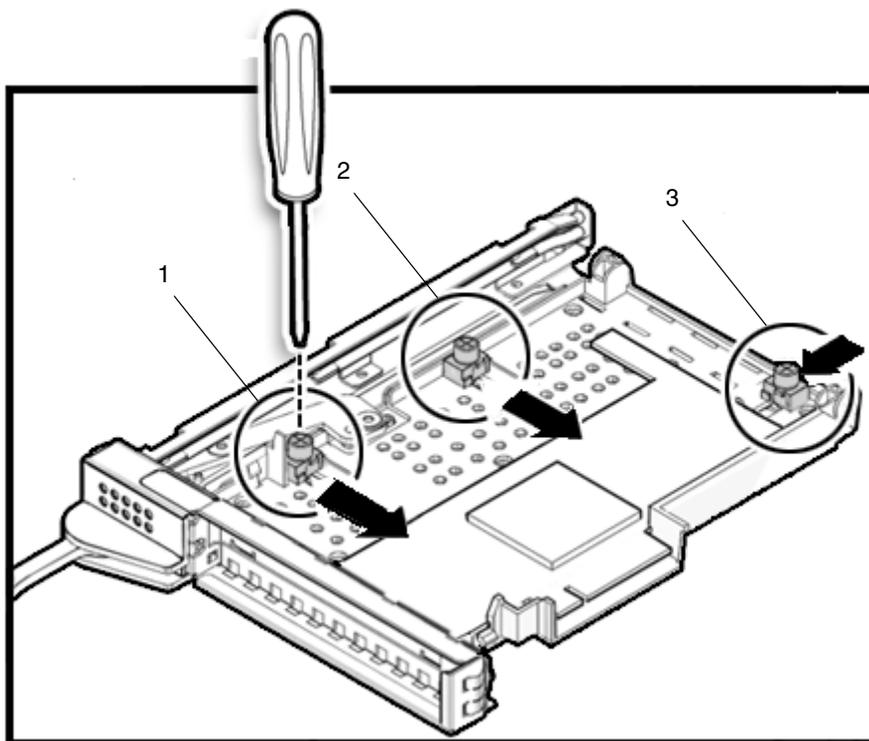
図 8.6 PCI カードの固定順序

注 – カードが正しく装着されるように、調整可能な停止位置をカードにぴったり合う位置にして、しっかりと固定する必要があります。
また、PCI カードは [図 8.6](#)の1→2→3の順に固定してください。

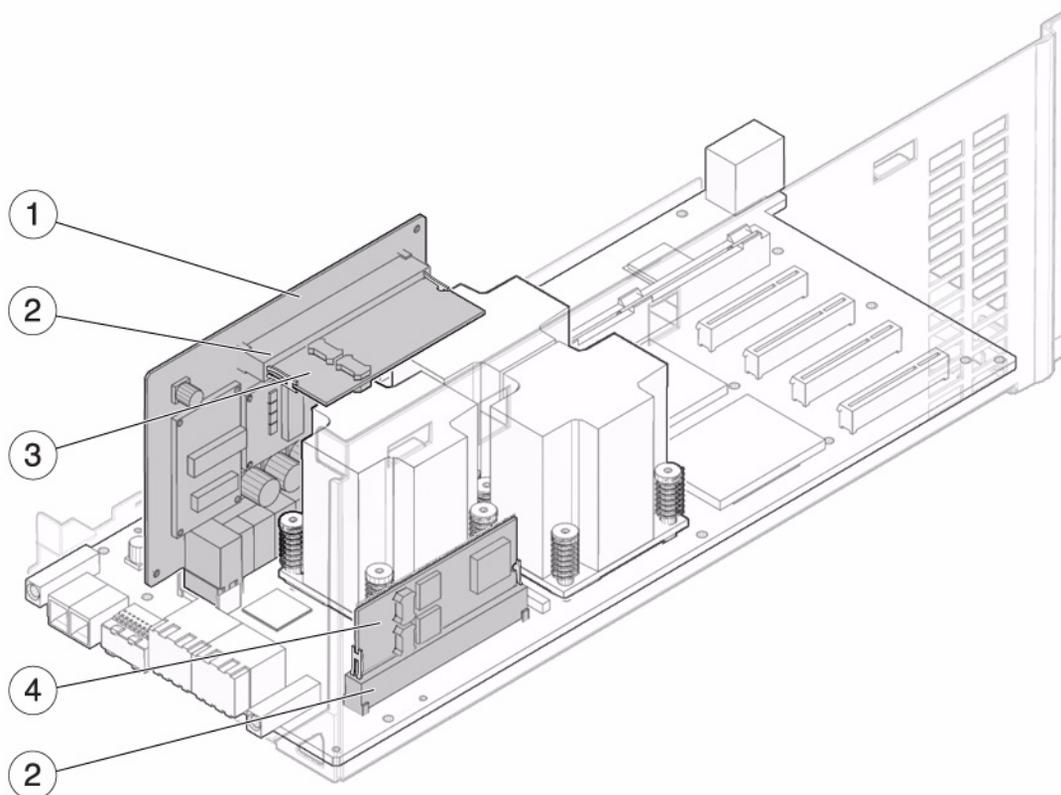
図 8.7 I/O ユニットのDC-DC コンバーター、DC-DC コンバーター抑え機構、DC-DC コンバーターライザーの位置

図 8.7は、I/O ユニットのDC-DC コンバーター、DC-DC コンバーター抑え機構、DC-DC コンバーターライザーの位置を示します

位置番号	コンポーネント
1	DC-DC コンバーターライザー (DDCR)
2	DC-DC コンバーター抑え機構
3	DC-DC コンバーター (DDC_B#0)
4	DC-DC コンバーター (DDC_A#0)

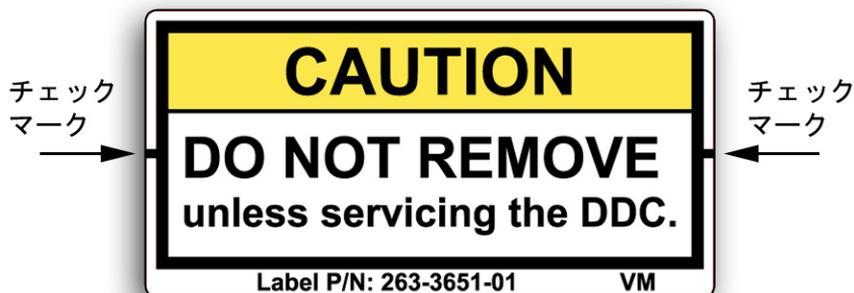
図 8.9 DC-DCコンバーター（DDC_B#0）のラベル

現在使用している本体装置で、I/OユニットのDC-DCコンバーター（DDC_B#0）にラベルが付いているかどうかを確認します。

- I/OユニットのDC-DCコンバーターにラベルが付いていない場合は、**手順 1**に進みます。
 - I/OユニットのDC-DCコンバーターにラベルが付いている場合は、そのラベルを隅の方からはがします。ラベルは、交換用のI/OユニットのDC-DCコンバーターで再利用することができます。
1. 交換対象のDC-DCコンバーターをスロットから取り外します。
 2. 新しいDC-DCコンバーターをスロットに挿入します（[図 8.10](#)）。

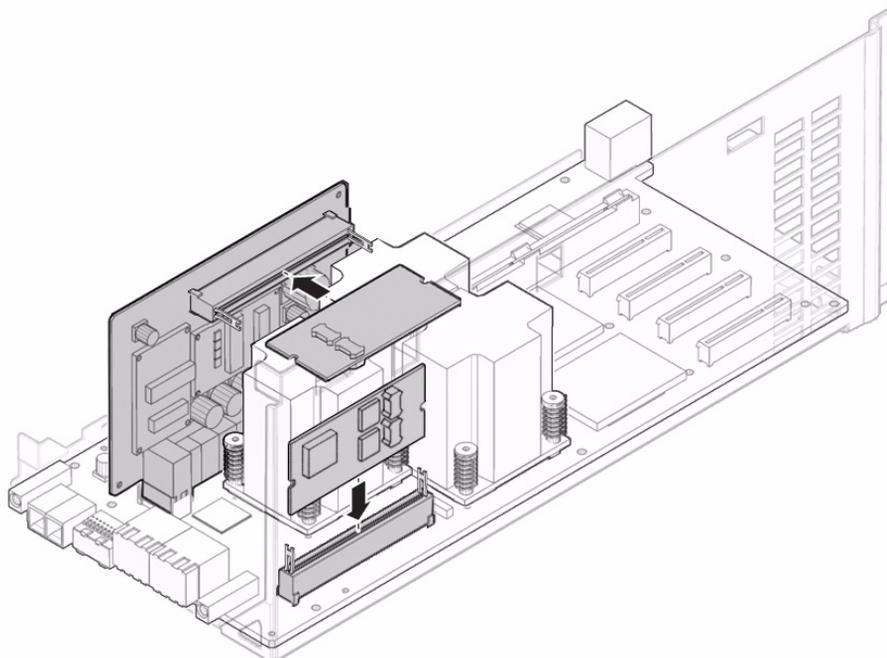
図 8.10 DC-DC コンバーターの取付け

3. DC-DCコンバーターをゆっくりと押し下げ、装着します。

注 - DC-DCコンバーターがDC-DCコンバーター抑え機構に取り付けられている場合は、DC-DCコンバーター抑え機構のサイドクリップがDC-DCコンバーターの切り欠きに取り付けられていることを確認します。

注意 - DC-DCコンバーターライザーのスロットに装着するDC-DCコンバーター（DDC_B#0）には、金属ヒートシンクが備わっています。I/Oボードのスロットに装着するDC-DCコンバーター（DDC_A#0）には、金属ヒートシンクが備わっていません。コンバーターを間違ったスロットに取り付けると、I/Oユニットに重大な損傷を与えます。

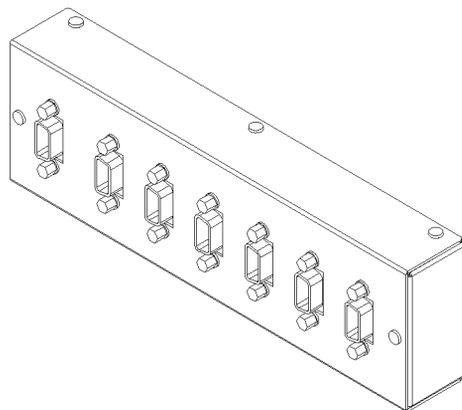
図 1 UPC 6分岐コネクタ

UPC 6分岐コネクタを使用すると、最大6台の無停電電源装置（UPS）を接続できます。

UPC 6分岐コネクタの外観図を[図 1](#)に示します。

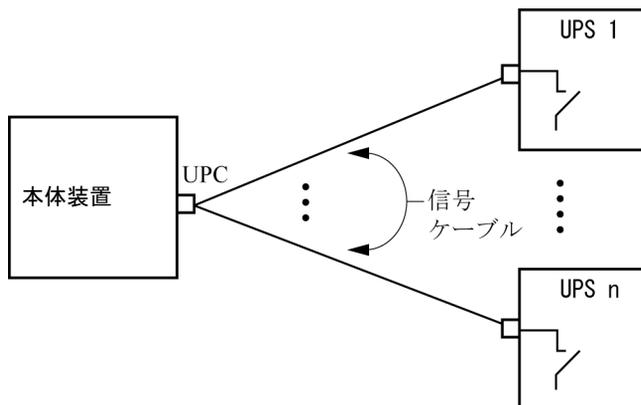
図 3 UPS と本体装置との信号ケーブルの接続
(1台の本体装置に複数台のUPSを接続する場合)

重要 – 1台の本体装置に複数台のUPSを接続する場合、本体装置からの送出信号（ER信号）の条件によっては、信号ケーブルが接続できないことがあります。この接続形態で接続する場合には、当社技術員にご相談ください。

- 1台の本体装置に1台のUPSを接続する場合（図 2参照）
- 1台の本体装置に複数台のUPSを接続する場合（図 3参照）

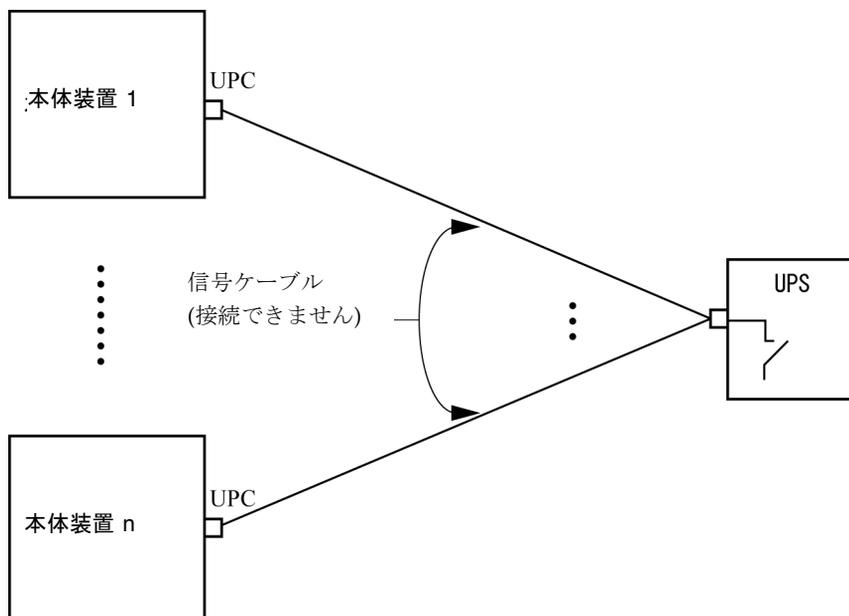
図 4 UPS と本体装置との信号ケーブルの接続ができない場合
(複数台の本体装置に 1 台の UPS を接続する場合)

複数台の本体装置に1台のUPSを接続する場合（図 4参照）、UPSと本体装置との信号ケーブルの接続はできません。
