# SPARC Enterprise™ M4000/M5000サーバ プロダクトノート

XCP 1091版

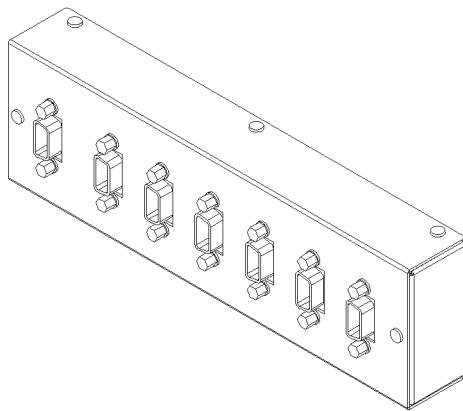
図 1      UPC 6 分岐コネクター

UPC 6 分岐コネクターの外観図を [図 1](#) に示します。

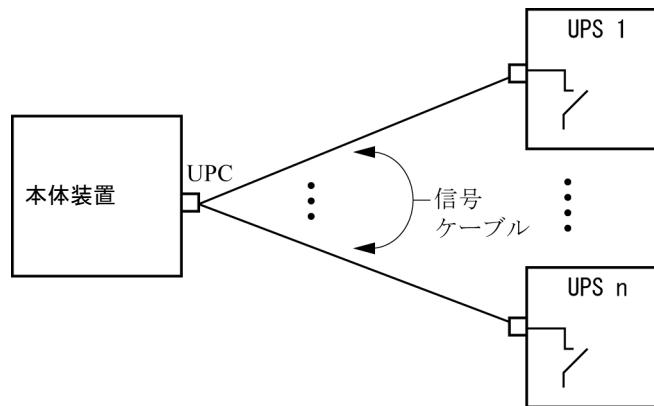
図3 UPSと本体装置との信号ケーブルの接続  
(1台の本体装置に複数台のUPSを接続する場合)

**重要** – 1台の本体装置に複数台のUPSを接続する場合、本体装置からの送出信号(ER信号)の条件によっては、信号ケーブルが接続できないことがあります。この接続形態で接続する場合には、当社技術員にご相談ください。

- 1台の本体装置に1台のUPSを接続する場合（図2参照）
- 1台の本体装置に複数台のUPSを接続する場合（図3参照）

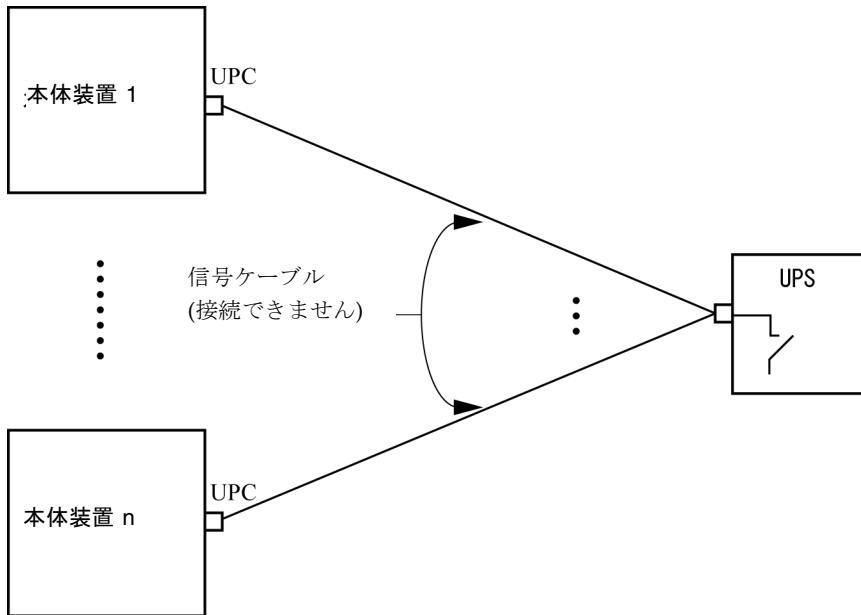
図4 UPSと本体装置との信号ケーブルの接続ができない場合  
(複数台の本体装置に1台のUPSを接続する場合)

複数台の本体装置に1台のUPSを接続する場合（図4参照）、UPSと本体装置との信号ケーブルの接続はできません。
