# SPARC® Enterprise M8000/M9000サーバ プロダクトノート

XCP 1061 版

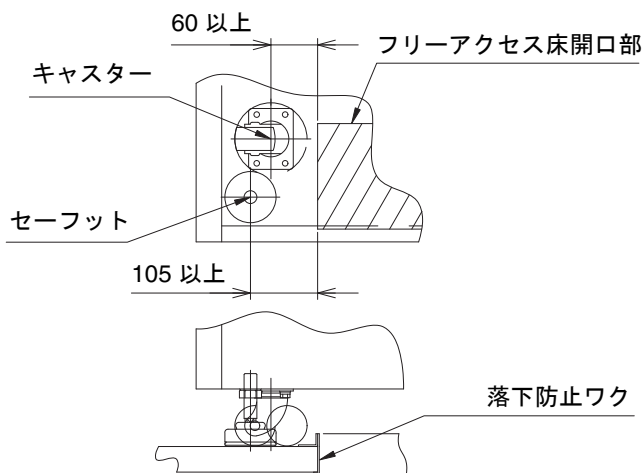
図 1 装置下部とフリーアクセス床開口部の例

フリーアクセス床などにケーブル用または空調用開口を設ける場合、以下の間隔を確保してください。

1. セーフット中心(台足中心)より105 mm以上
2. キャスター中心より60 mm以上

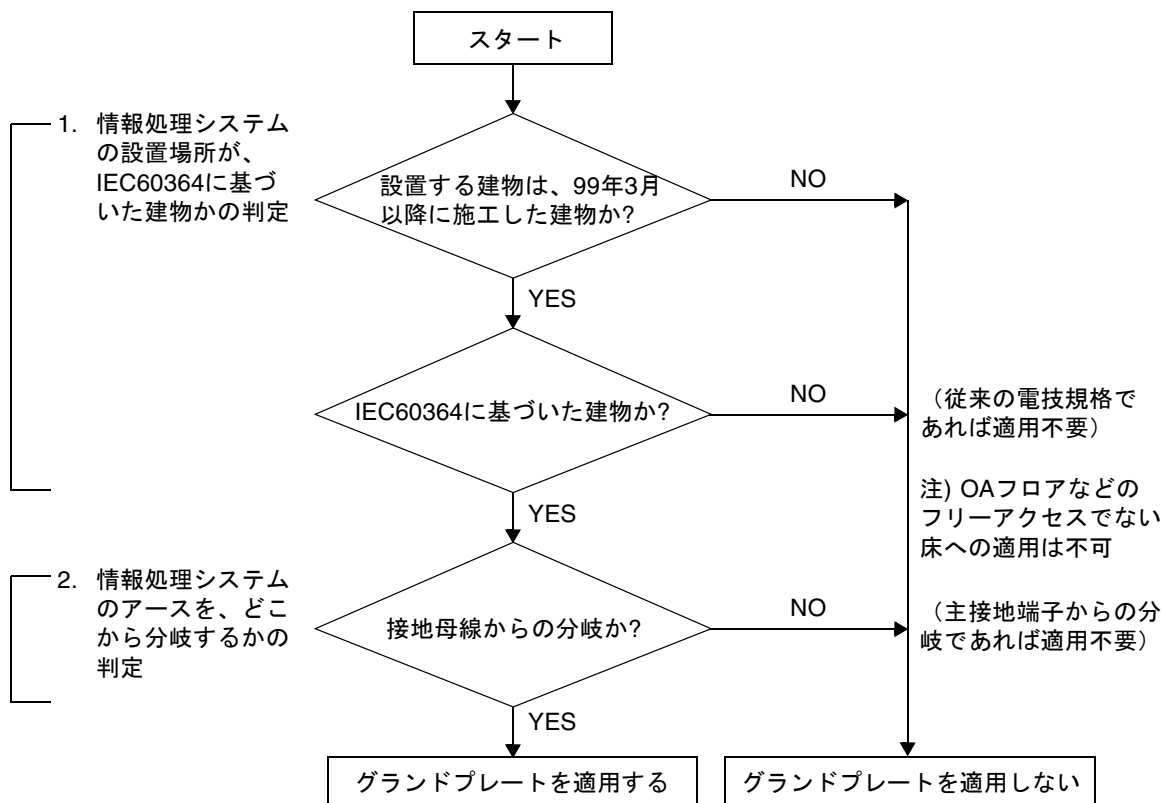
## グラウンドプレート工法の要否判定フローと手配担当

注 - グラウンドプレート工法の要否は、営業、SE、工事部門が互いに連携を取って判定すること。
