# SPARC® Enterprise M8000/M9000サーバ プロダクトノート

XCP 1071 版

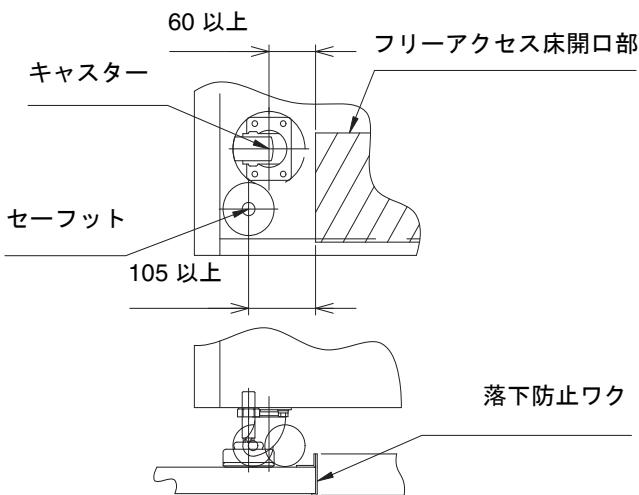
図 1 装置下部とフリーアクセス床開口部の例

フリーアクセス床などにケーブル用または空調用開口を設ける場合、以下の間隔を確保してください。

1. セーフット中心（台足中心）より105 mm以上
2. キャスター中心より60 mm以上

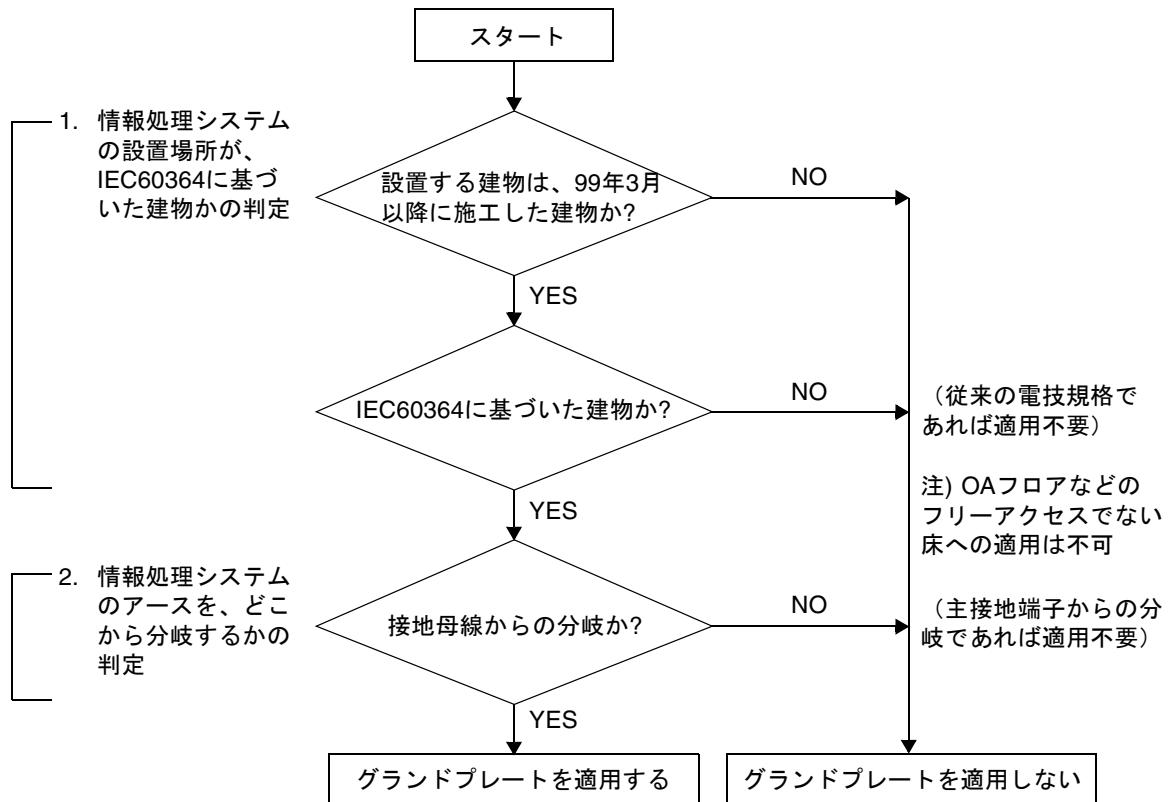
# グランドプレート工法の要否判定フローと手配担当

注 - グランドプレート工法の要否は、営業、SE、工事部門が互いに連携を取って判定すること。

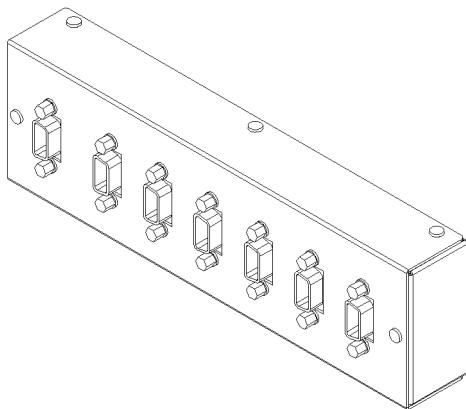
図 2      UPC 6分岐コネクター

UPC 6分岐コネクターを使用すると、最大6台の無停電電源装置（UPS）を接続できます。

UPC 6分岐コネクターの外観図を図 2に示します。

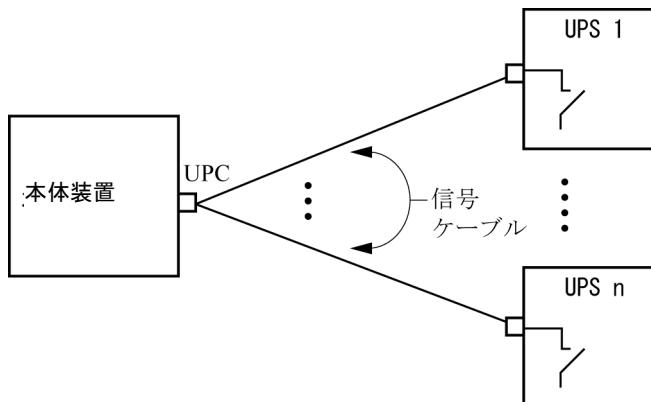
図4 UPSと本体装置との信号ケーブルの接続  
(1台の本体装置に複数台のUPSを接続する場合)

**重要** – 1台の本体装置に複数台のUPSを接続する場合、本体装置からの送出信号(ER信号)の条件によっては、信号ケーブルが接続できないことがあります。この接続形態で接続する場合には、当社技術員にご相談ください。

- 1台の本体装置に1台のUPSを接続する場合（図3参照）
- 1台の本体装置に複数台のUPSを接続する場合（図4参照）

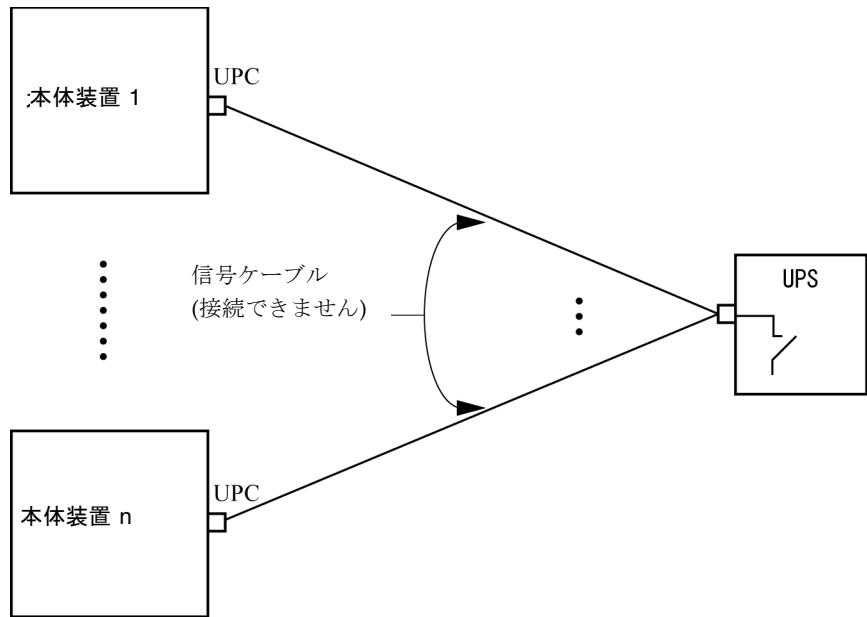
図 5 UPSと本体装置との信号ケーブルの接続ができない場合  
(複数台の本体装置に1台のUPSを接続する場合)

複数台の本体装置に1台のUPSを接続する場合（図 5参照）、UPSと本体装置との信号ケーブルの接続はできません。
