SPARC Enterprise™ M8000/M9000サーバ プロダクトノート

XCP 1082 版

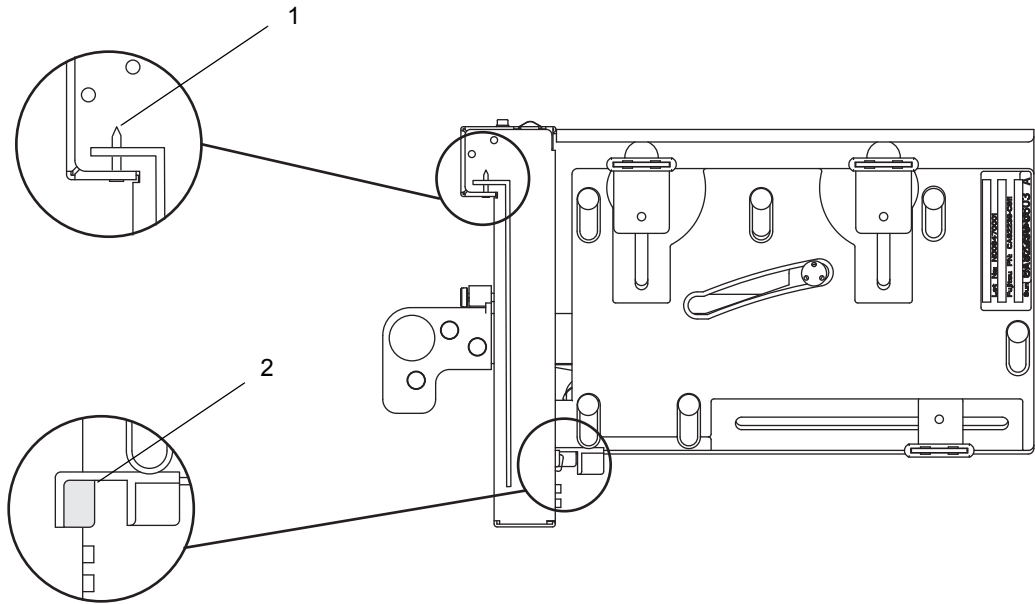
図 13.6 カード位置合わせポストおよびカード位置合わせタブ

図 13.6は、カード位置合わせポストおよび位置合わせタブを示します。

表 13.2 カード位置合わせポストおよびカード位置合わせタブ

アイテム	説明
1	カード位置合わせポスト
2	カード位置合わせタブ

ポストは、PCIカードのブラケットの切欠きに収まります(図 13.6 のアイテム1)。切欠きにポストが収まらない場合、カードのブラケットが曲がり、カードがPCIカセット上で傾いたまま固定されることがあります。傾いた状態では、カードがIOUのソケットと電氣的に正しく接触しません。

タブ(図 13.6 のアイテム2)は、PCIカード下部の切欠きに収まります。このタブは、PCIカセットにカードを取り付ける際のカードの位置合わせに役立ちます(一部の種類のカードでは、この切欠きがない場合があります)。

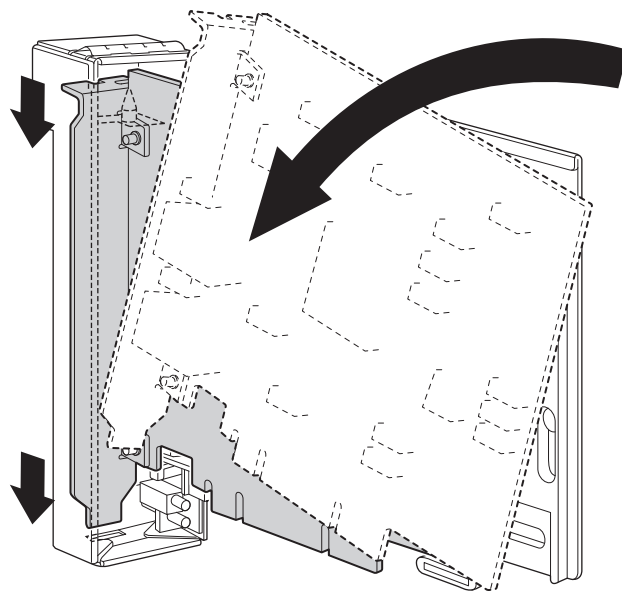
図 13.7 PCIカードの取り付け

1. PCIカードの金具下部の突起部をPCIカセットの前面板下部の穴に差し込むように、一方PCIカードの金具上部の長円切り欠き部がPCIカセットのピンに入るように、PCIカードを矢印の方向に動かしながらPCIカセットにはめ込みます。

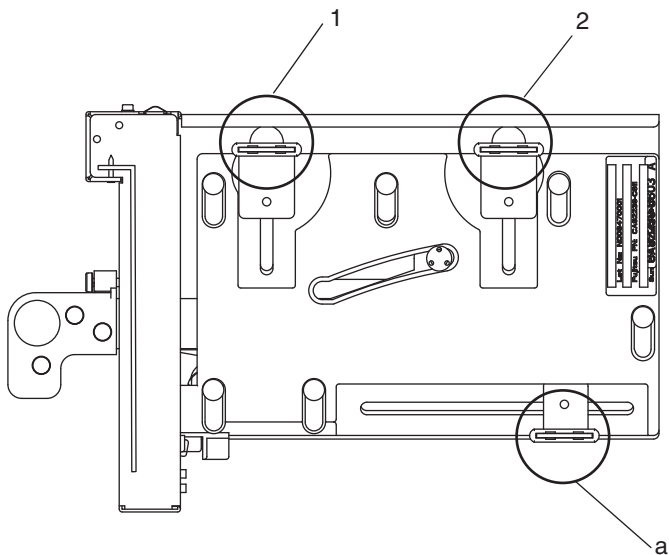
図 13.8 PCIカードの固定順序

3. PCI カードをカセット下側のつめの中央に合わせて、カセット上側のつめの中央で PCI カードを押し付けて、[図 13.8](#)の順にねじを締めます。

注 – PCI カードが正しく装着されるように、PCI カードの基盤がつめの中央にあることを確認し、しっかりと固定する必要があります。

下部のネジをずらした場合は、まず下部のつめ ([図 13.8](#) の a 部) を固定し、次に [図 13.8](#) の順にねじを締めます。

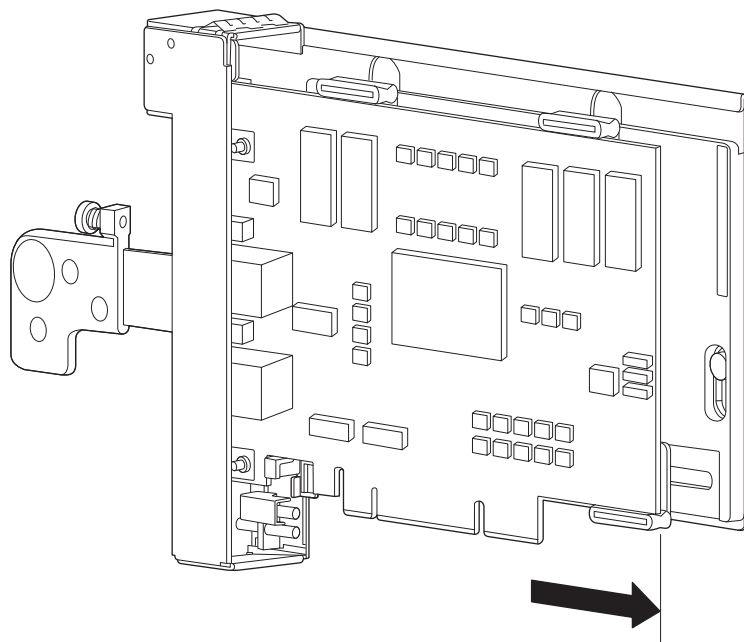
図 13.9 カセット下部のつめの位置

注意 – 短いカードの場合、カセット下部のつめのねじ位置をずらしてください。そのとき、つめがカードのできるだけ奥寄りになるようにセットしてください ([図 13.9](#) 参照)。

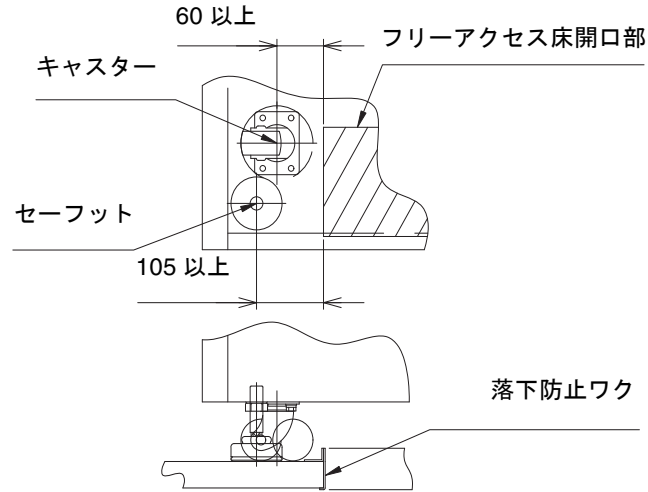
図 1 装置下部とフリーアクセス床開口部の例

1. セーフット中心（台足中心）より105 mm以上
2. キャスター中心より60 mm以上

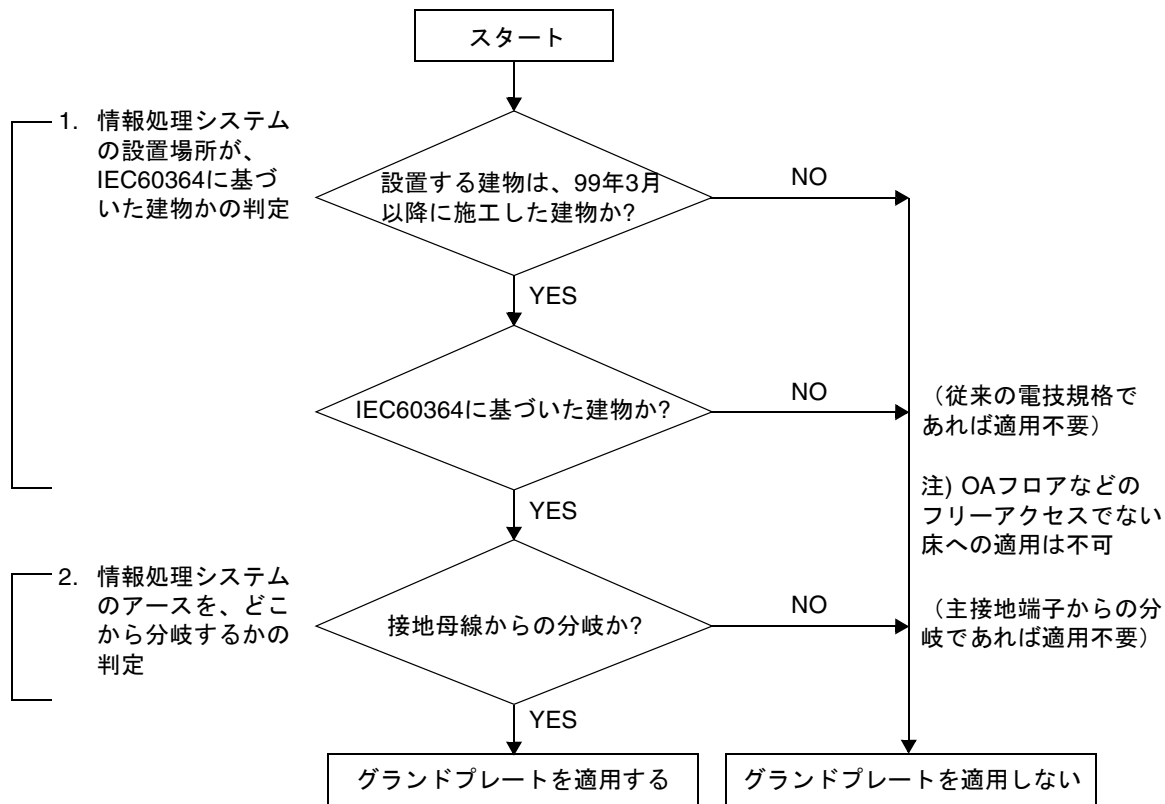
グラウンドプレート工法の要否判定フローと手配担当

注 - グラウンドプレート工法の要否は、営業、SE、工事部門が互いに連携を取って判定すること。

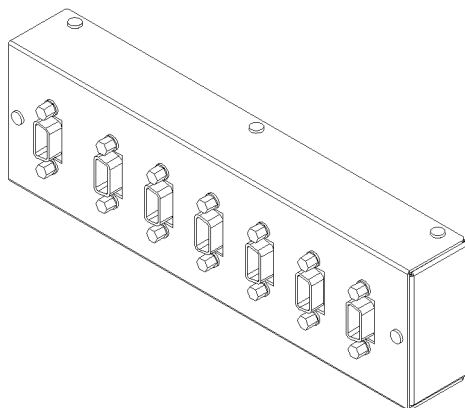
図 2 UPC 6分岐コネクタ

UPC 6分岐コネクタの外観図を [図 2](#) に示します。

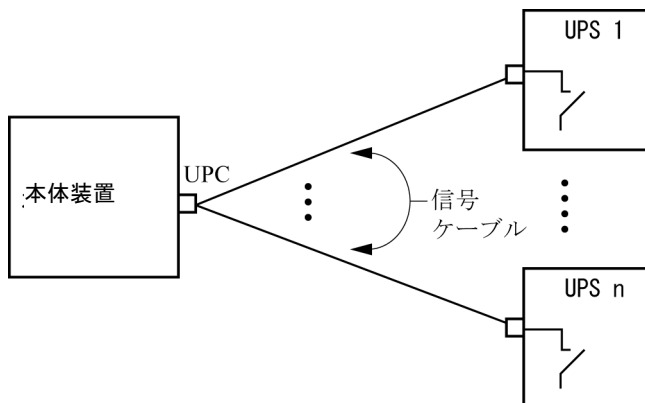
図 4 UPSと本体装置との信号ケーブルの接続
(1台の本体装置に複数台のUPSを接続する場合)

重要 – 1台の本体装置に複数台のUPSを接続する場合、本体装置からの送出信号（ER信号）の条件によっては、信号ケーブルが接続できないことがあります。この接続形態で接続する場合には、当社技術員にご相談ください。

- 1台の本体装置に1台のUPSを接続する場合（図 3参照）
- 1台の本体装置に複数台のUPSを接続する場合（図 4参照）

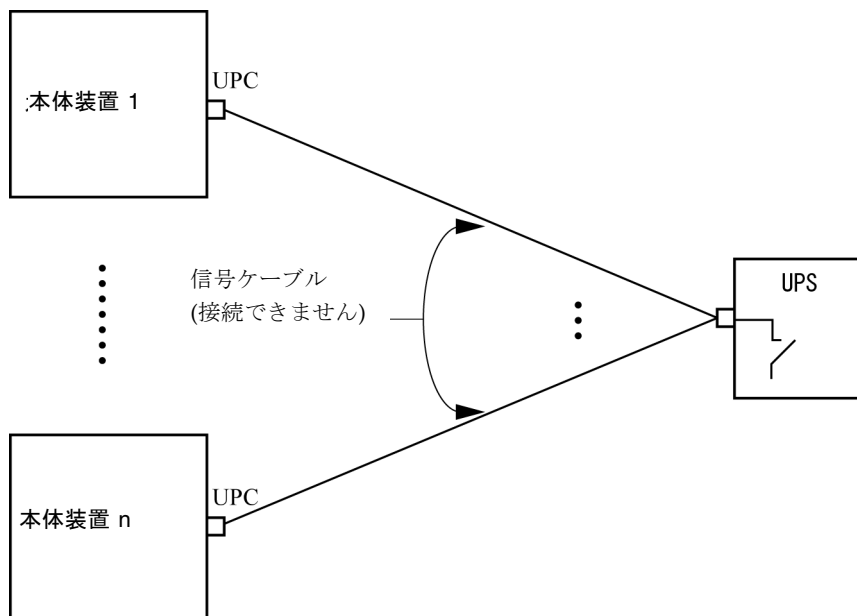
図 5 UPSと本体装置との信号ケーブルの接続ができない場合
(複数台の本体装置に1台のUPSを接続する場合)

複数台の本体装置に1台のUPSを接続する場合（図 5参照）、UPSと本体装置との信号ケーブルの接続はできません。
