SPARC Enterprise
M3000/M4000/M5000/M8000/M9000
サーバ プロダクトノート

XCP 1100 版

マニュアル番号 : C120-E632-01,
Part No.: 875-4667-10
2010 年 12 月 , Revision A

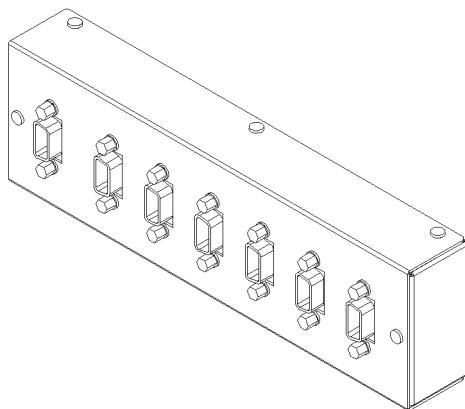
図 4-2 UPC 6分岐コネクタ

UPC 6分岐コネクタの外観図を図 4-2に示します。

本体装置のUPCは、以下に説明している条件を満たせば、分岐コネクタを使用して複数台のUPSに接続できます。ここでは、本体装置の、UPCの分岐接続の条件について説明します。

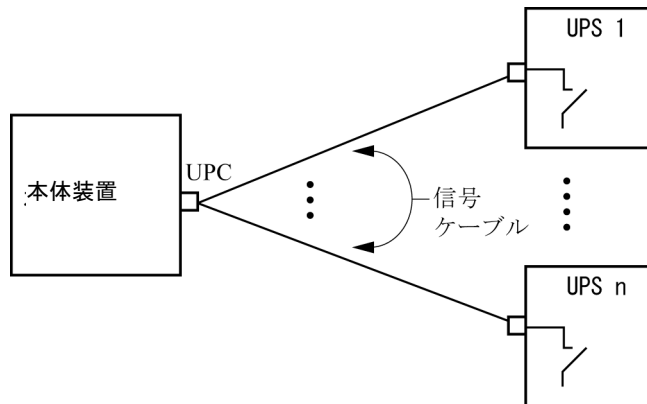
図 4-4 UPSと本体装置との信号ケーブルの接続
(1台の本体装置に複数台のUPSを接続する場合)

- 1台の本体装置に1台のUPSを接続する場合（図 4-3参照）
- 1台の本体装置に複数台のUPSを接続する場合（図 4-4参照）

重要 – 1台の本体装置に複数台のUPSを接続する場合、本体装置からの送出信号 (ER 信号) の条件によっては、信号ケーブルが接続できないことがあります。この接続形態で接続する場合には、当社技術員にご相談ください。

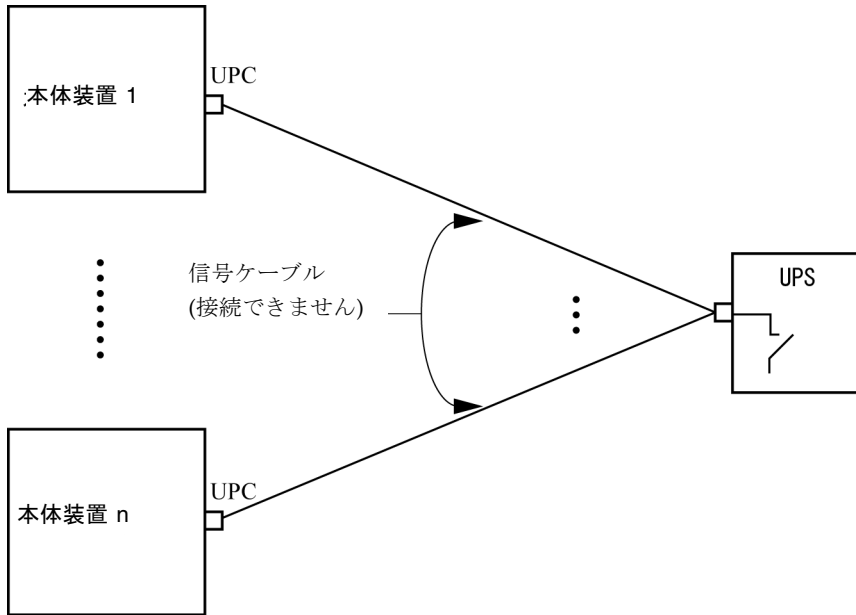
図 4-5 UPSと本体装置との信号ケーブルの接続ができない場合
(複数台の本体装置に1台のUPSを接続する場合)

複数台の本体装置に1台のUPSを接続する場合 (図 4-5参照)、UPSと本体装置との信号ケーブルの接続はできません。

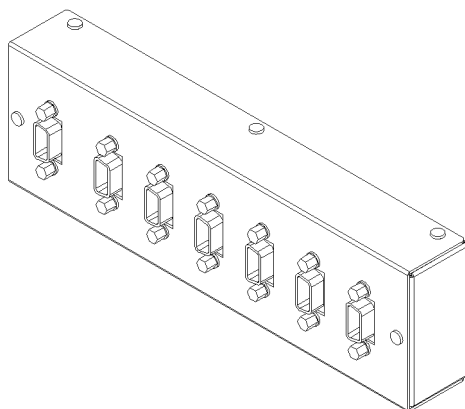
図 5-1 UPC 6分岐コネクタ

UPC 6分岐コネクタの外観図を[図 5-1](#)に示します。

本体装置のUPCは、以下に説明している条件を満たせば、分岐コネクタを使用して複数台のUPSに接続できます。ここでは、本体装置の、UPCの分岐接続の条件について説明します。

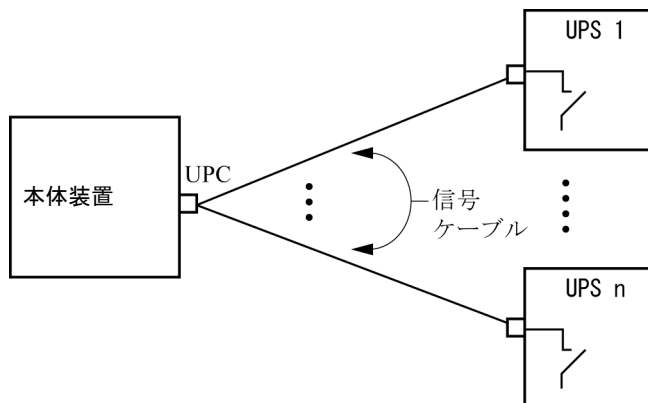
図 5-3 UPS と本体装置との信号ケーブルの接続
(1 台の本体装置に複数台の UPS を接続する場合)

- 1台の本体装置に1台のUPSを接続する場合（[図 5-2](#)参照）
- 1台の本体装置に複数台のUPSを接続する場合（[図 5-3](#)参照）

重要 - 1 台の本体装置に複数台の UPS を接続する場合、本体装置からの送出信号 (ER 信号) の条件によっては、信号ケーブルが接続できないことがあります。この接続形態で接続する場合には、当社技術員にご相談ください。

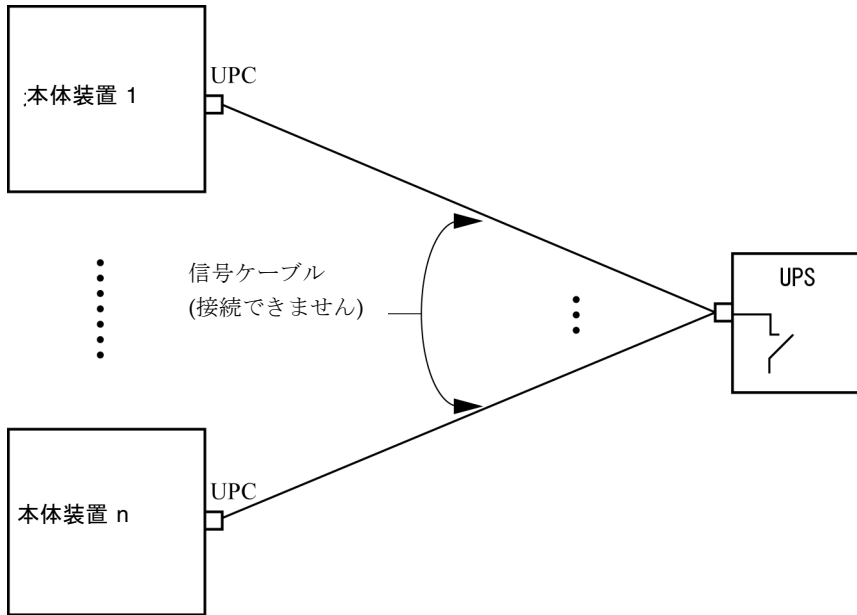
図 5-4 UPS と本体装置との信号ケーブルの接続ができない場合
(複数台の本体装置に 1 台の UPS を接続する場合)

複数台の本体装置に1台のUPSを接続する場合 (図 5-4参照)、UPSと本体装置との信号ケーブルの接続はできません。

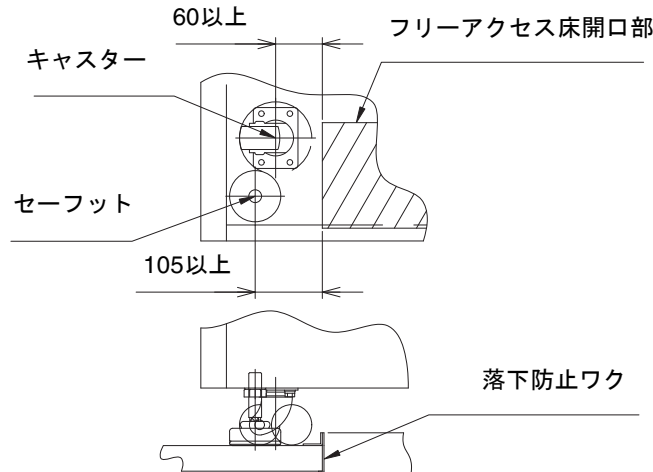
1. セーフット中心（台足中心）より105 mm以上
2. キャスター中心より60 mm以上

図 6-1 装置下部とフリーアクセス床開口部の例

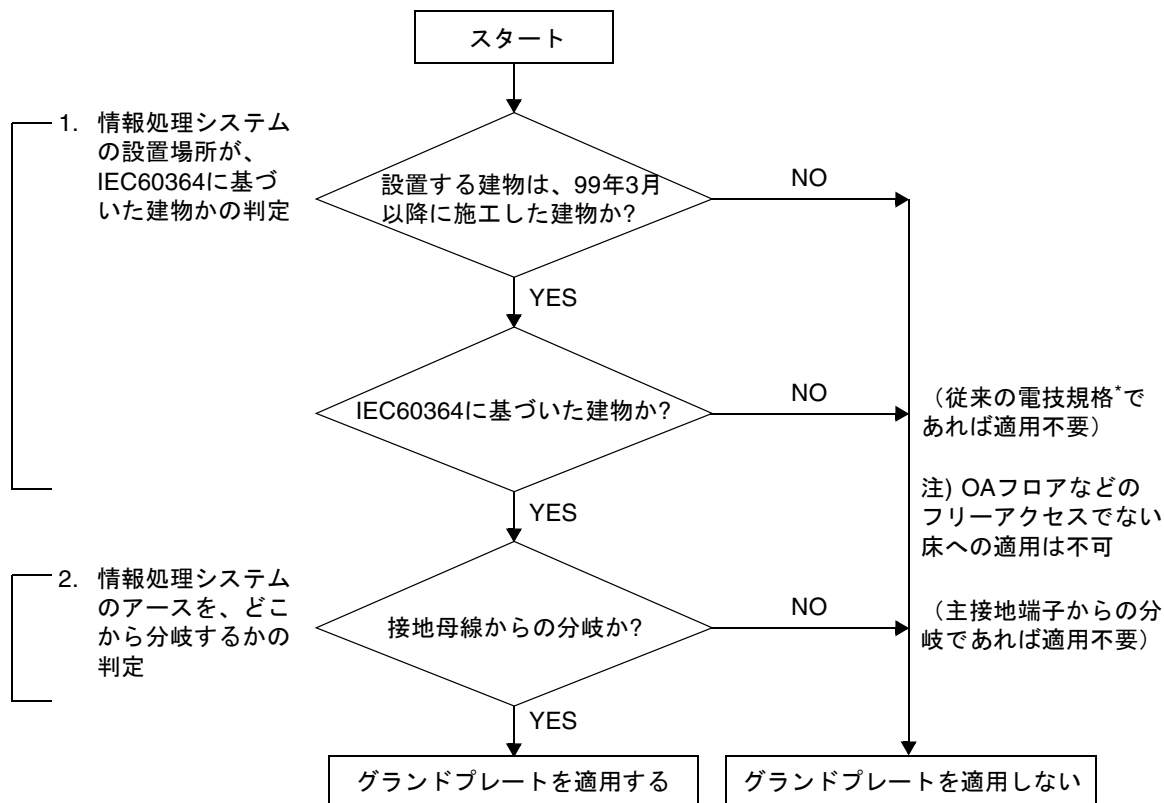
グラウンドプレート工法の要否判定フローと手配担当

注 - グラウンドプレート工法の要否は、営業、SE、工事部門が互いに連携を取って判定すること。

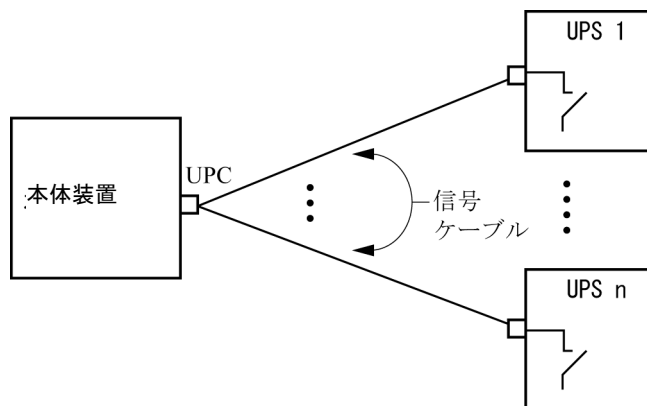
図 6-4 UPS と本体装置との信号ケーブルの接続
(1 台の本体装置に複数台の UPS を接続する場合)

- 1台の本体装置に1台のUPSを接続する場合（図 6-3参照）
- 1台の本体装置に複数台のUPSを接続する場合（図 6-4参照）

重要 - 1 台の本体装置に複数台の UPS を接続する場合、本体装置からの送出信号 (ER 信号) の条件によっては、信号ケーブルが接続できないことがあります。この接続形態で接続する場合には、当社技術員にご相談ください。

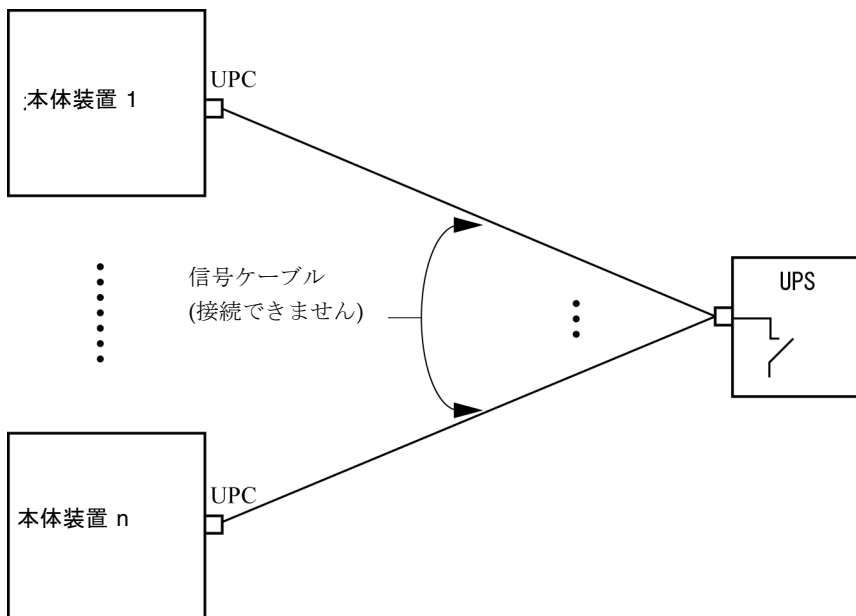
図 6-5 UPS と本体装置との信号ケーブルの接続ができない場合
(複数台の本体装置に 1 台の UPS を接続する場合)

複数台の本体装置に1台のUPSを接続する場合 (図 6-5参照)、UPSと本体装置との信号ケーブルの接続はできません。
