SPARC Enterprise  
M3000/M4000/M5000/M8000/M9000  
サーバ

プロダクトノート XCP 1101 版

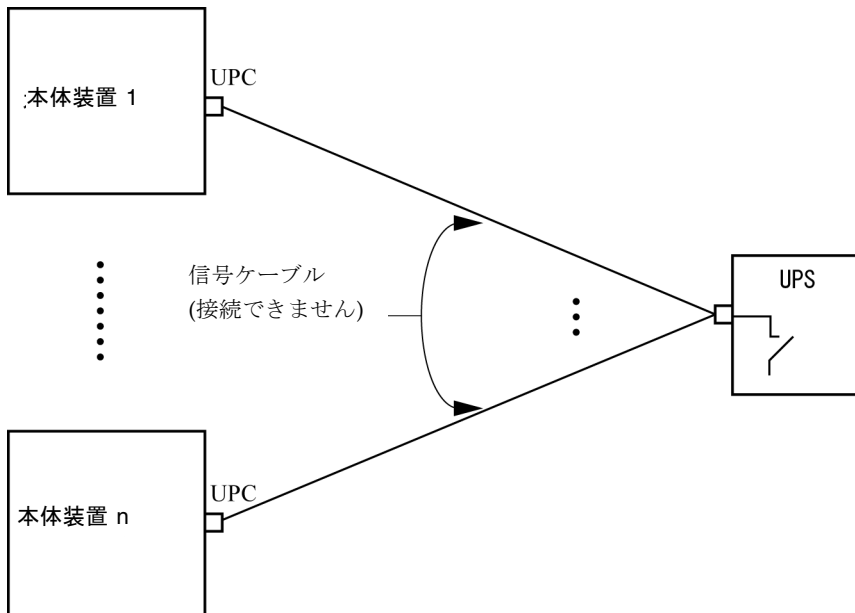
図 4-4 UPSと本体装置との信号ケーブルの接続ができない場合  
(複数台の本体装置に1台のUPSを接続する場合)

複数台の本体装置に1台のUPSを接続する場合（図 4-4参照）、UPSと本体装置との信号ケーブルの接続はできません。

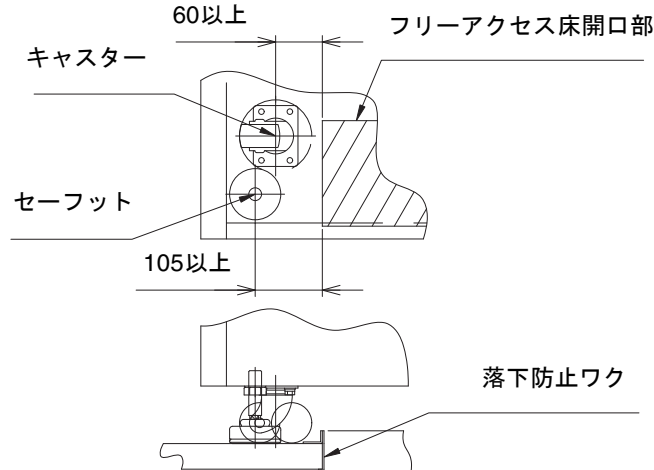
図 6-1 装置下部とフリーアクセス床開口部の例

1. セーフット中心（台足中心）より105 mm以上
2. キャスター中心より60 mm以上

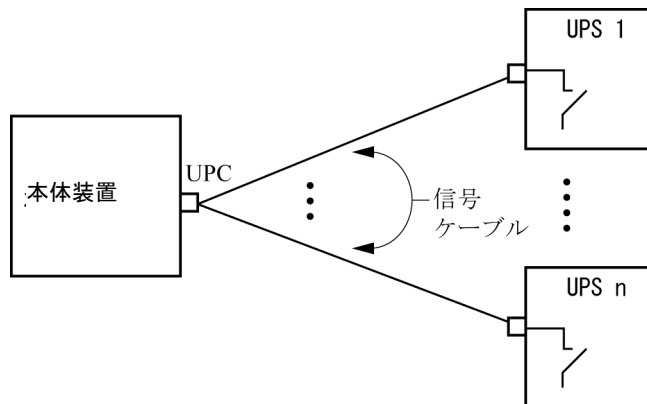
図 6-4 UPS と本体装置との信号ケーブルの接続  
(1 台の本体装置に複数台の UPS を接続する場合)

本体装置のUPCは、以下に説明している条件を満たせば、分岐コネクタを使用して複数台のUPSに接続できます。ここでは、本体装置の、UPCの分岐接続の条件について説明します。

- 1台の本体装置に1台のUPSを接続する場合（図 6-3参照）
- 1台の本体装置に複数台のUPSを接続する場合（図 6-4参照）

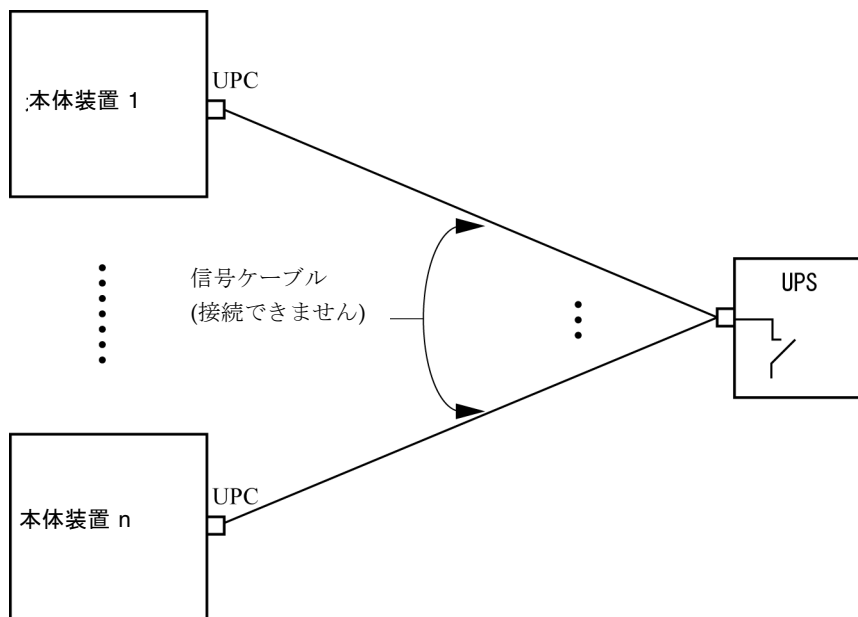
図 6-5 UPS と本体装置との信号ケーブルの接続ができない場合  
(複数台の本体装置に 1 台の UPS を接続する場合)

複数台の本体装置に1台のUPSを接続する場合 (図 6-5参照)、UPSと本体装置との信号ケーブルの接続はできません。
