SPARC Enterprise
M3000/M4000/M5000/M8000/M9000
サーバ

プロダクトノート XCP 1102 版

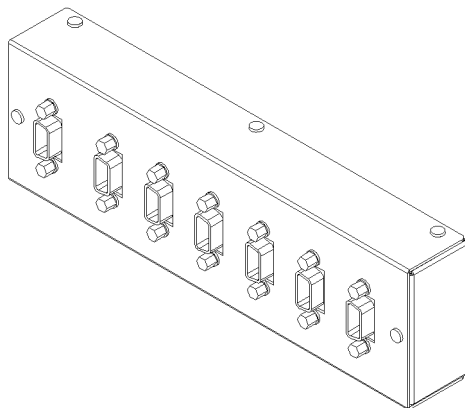
図 4-1 UPC 6分岐コネクター

UPC 6分岐コネクターの外観図を図 4-1に示します。

本体装置のUPCは、以下に説明している条件を満たせば、分岐コネクターを使用して複数台のUPSに接続できます。ここでは、本体装置の、UPCの分岐接続の条件について説明します。

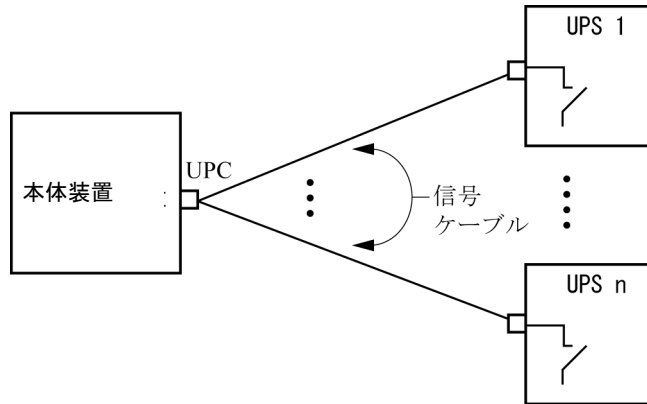
図 4-3 UPSと本体装置との信号ケーブルの接続
(1台の本体装置に複数台のUPSを接続する場合)

- 1台の本体装置に1台のUPSを接続する場合（図 4-2参照）
- 1台の本体装置に複数台のUPSを接続する場合（図 4-3参照）

重要 – 1台の本体装置に複数台のUPSを接続する場合、本体装置からの送出信号（ER信号）の条件によっては、信号ケーブルが接続できないことがあります。この接続形態で接続する場合には、当社技術員にご相談ください。

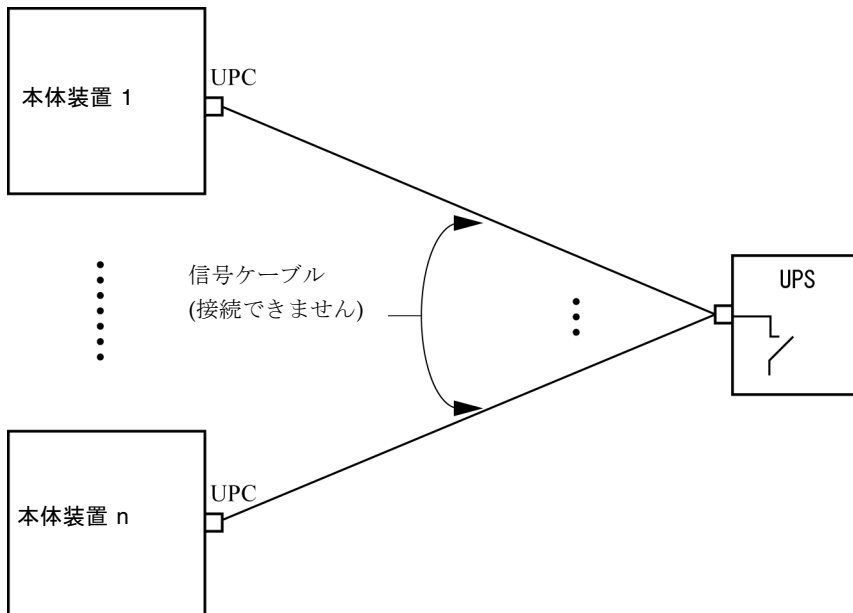
図 4-4 UPSと本体装置との信号ケーブルの接続ができない場合
(複数台の本体装置に1台のUPSを接続する場合)

複数台の本体装置に1台のUPSを接続する場合（図 4-4参照）、UPSと本体装置との信号ケーブルの接続はできません。

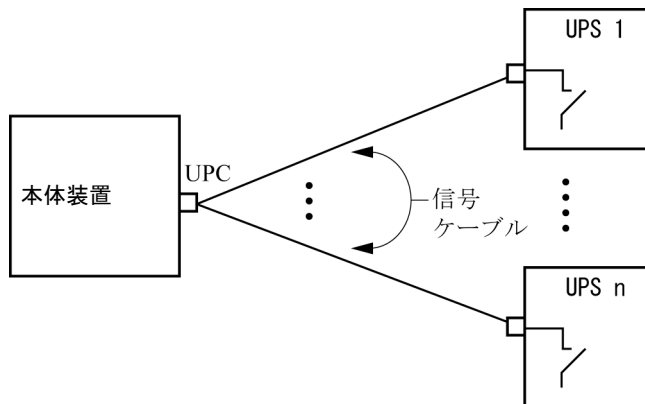
図 5-3 UPS と本体装置との信号ケーブルの接続
(1台の本体装置に複数台のUPSを接続する場合)

- 1台の本体装置に1台のUPSを接続する場合（図 5-2参照）
- 1台の本体装置に複数台のUPSを接続する場合（図 5-3参照）

重要 – 1台の本体装置に複数台のUPSを接続する場合、本体装置からの送出信号（ER信号）の条件によっては、信号ケーブルが接続できないことがあります。この接続形態で接続する場合には、当社技術員にご相談ください。

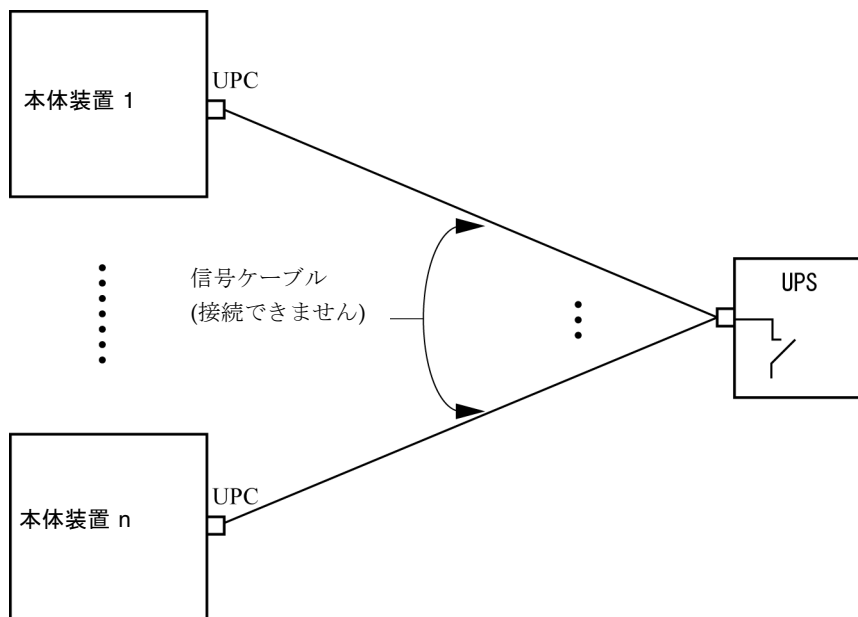
図 5-4 UPS と本体装置との信号ケーブルの接続ができない場合
(複数台の本体装置に 1 台の UPS を接続する場合)

複数台の本体装置に1台のUPSを接続する場合（図 5-4参照）、UPSと本体装置との信号ケーブルの接続はできません。

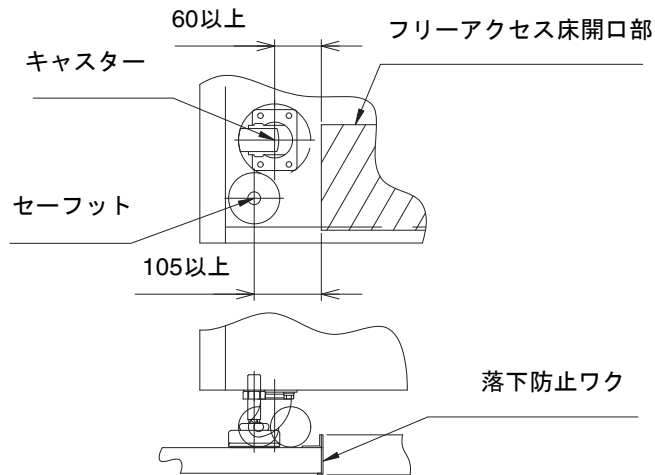
図 6-1 装置下部とフリーアクセス床開口部の例

2. キャスター中心より60 mm以上

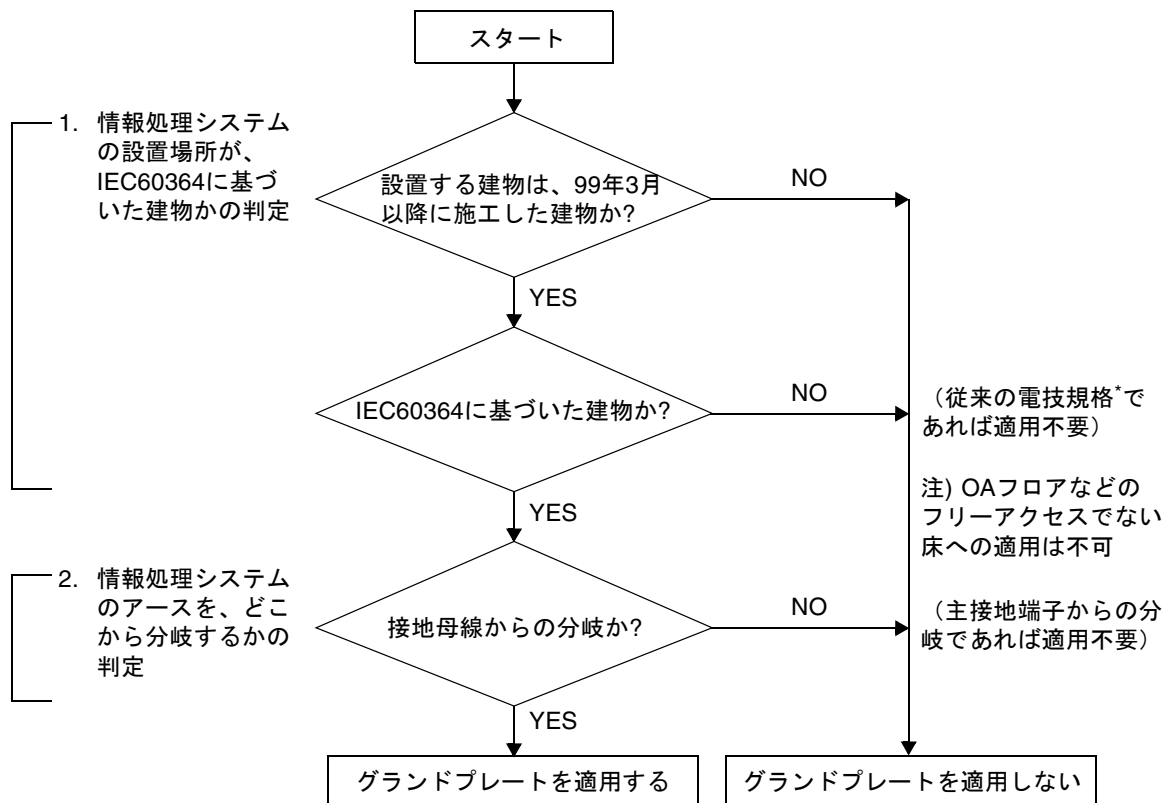
グラウンドプレート工法の要否判定フローと手配担当

注 - グラウンドプレート工法の要否は、営業、SE、工事部門が互いに連携を取って判定すること。

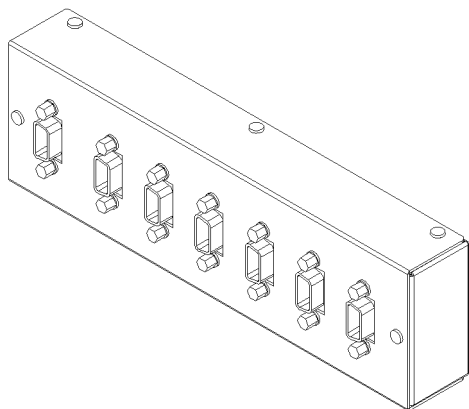
図 6-2 UPC 6分岐コネクタ

UPC 6分岐コネクタの外観図を図 6-2に示します。

本体装置のUPCは、以下に説明している条件を満たせば、分岐コネクタを使用して複数台のUPSに接続できます。ここでは、本体装置の、UPCの分岐接続の条件について説明します。

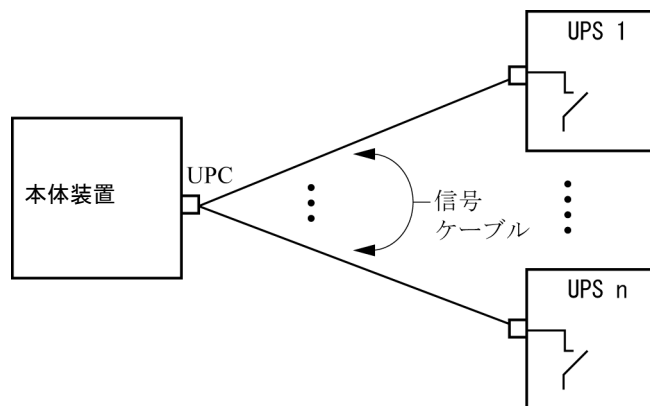
図 6-4 UPS と本体装置との信号ケーブルの接続
(1 台の本体装置に複数台の UPS を接続する場合)

- 1台の本体装置に1台のUPSを接続する場合（図 6-3参照）
- 1台の本体装置に複数台のUPSを接続する場合（図 6-4参照）

重要 - 1 台の本体装置に複数台の UPS を接続する場合、本体装置からの送出信号 (ER 信号) の条件によっては、信号ケーブルが接続できないことがあります。この接続形態で接続する場合には、当社技術員にご相談ください。

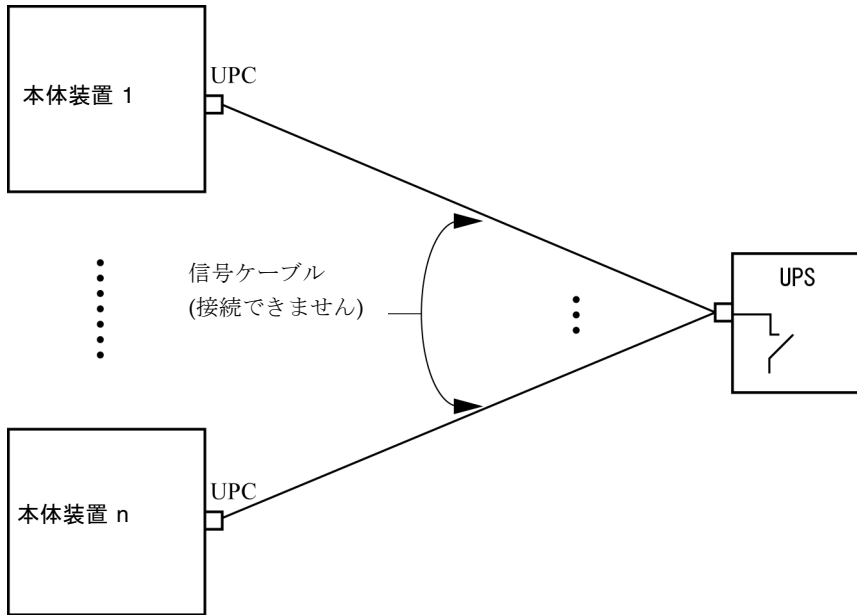
図 6-5 UPS と本体装置との信号ケーブルの接続ができない場合
(複数台の本体装置に 1 台の UPS を接続する場合)

複数台の本体装置に1台のUPSを接続する場合 (図 6-5参照)、UPSと本体装置との信号ケーブルの接続はできません。
