SPARC Enterprise
M3000/M4000/M5000/M8000/M9000
サーバ

プロダクトノート XCP 1111 版

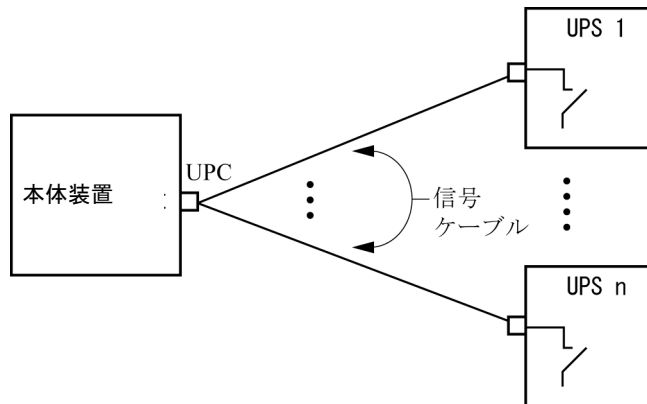
図 4-3 UPSと本体装置との信号ケーブルの接続
(1台の本体装置に複数台のUPSを接続する場合)

重要 – 1台の本体装置に複数台のUPSを接続する場合、本体装置からの送出信号（ER信号）の条件によっては、信号ケーブルが接続できないことがあります。この接続形態で接続する場合には、当社技術員にご相談ください。

- 1台の本体装置に1台のUPSを接続する場合（図 4-2参照）
- 1台の本体装置に複数台のUPSを接続する場合（図 4-3参照）

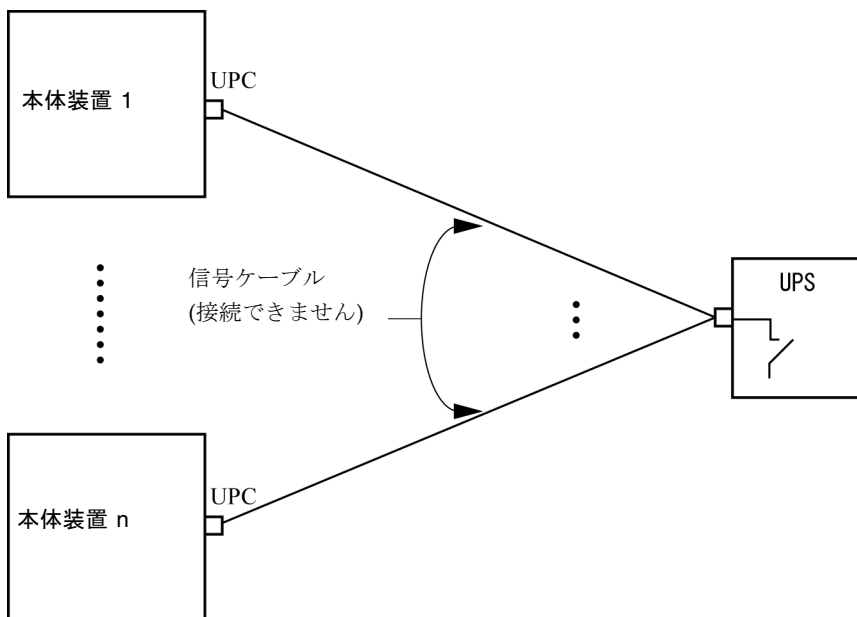
図 4-4 UPSと本体装置との信号ケーブルの接続ができない場合
(複数台の本体装置に1台のUPSを接続する場合)

複数台の本体装置に1台のUPSを接続する場合（図 4-4参照）、UPSと本体装置との信号ケーブルの接続はできません。

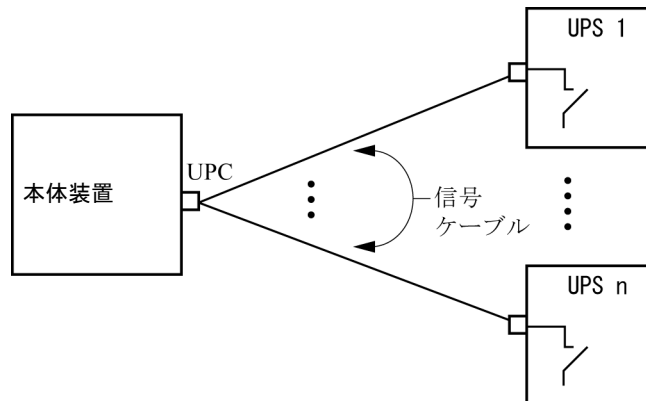
図 5-3 UPS と本体装置との信号ケーブルの接続
(1台の本体装置に複数台のUPSを接続する場合)

重要 – 1台の本体装置に複数台のUPSを接続する場合、本体装置からの送出信号（ER信号）の条件によっては、信号ケーブルが接続できないことがあります。この接続形態で接続する場合には、当社技術員にご相談ください。

- 1台の本体装置に1台のUPSを接続する場合（図 5-2参照）
- 1台の本体装置に複数台のUPSを接続する場合（図 5-3参照）

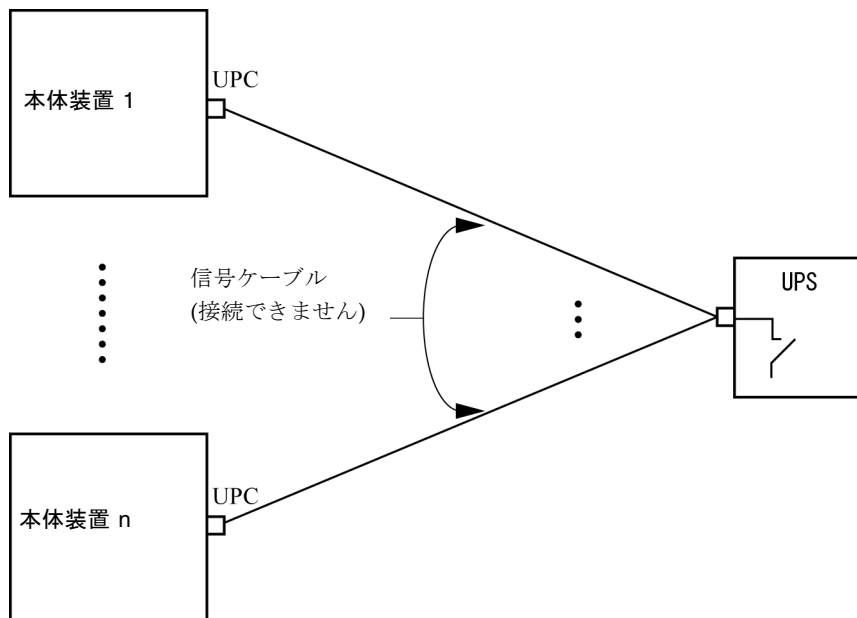
図 5-4 UPS と本体装置との信号ケーブルの接続ができない場合
(複数台の本体装置に1台のUPSを接続する場合)

複数台の本体装置に1台のUPSを接続する場合（図 5-4参照）、UPSと本体装置との信号ケーブルの接続はできません。

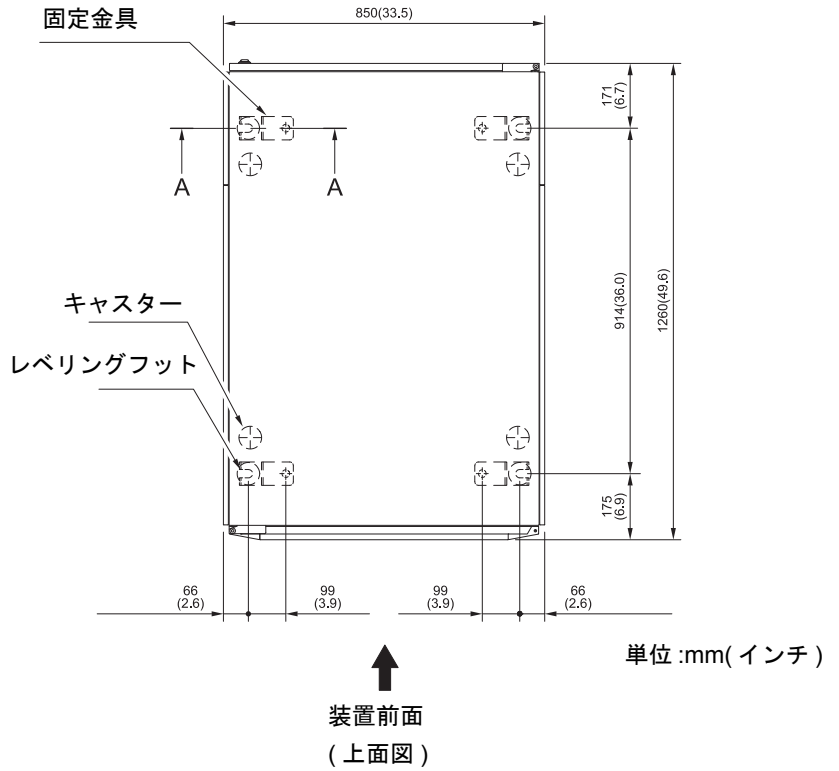
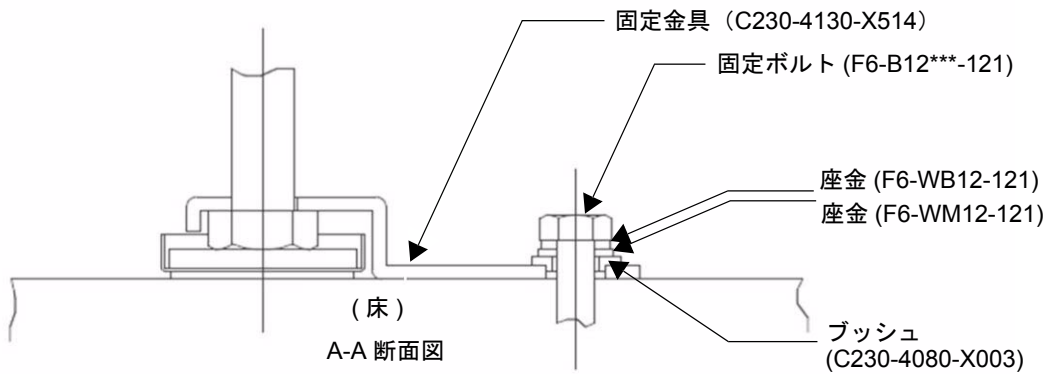
図 6-1 固定金具によるレベリングフット固定例 (M9000 サーバ)

注 – ボルト長は建屋構造によって異なるため、工事業者に相談してください。

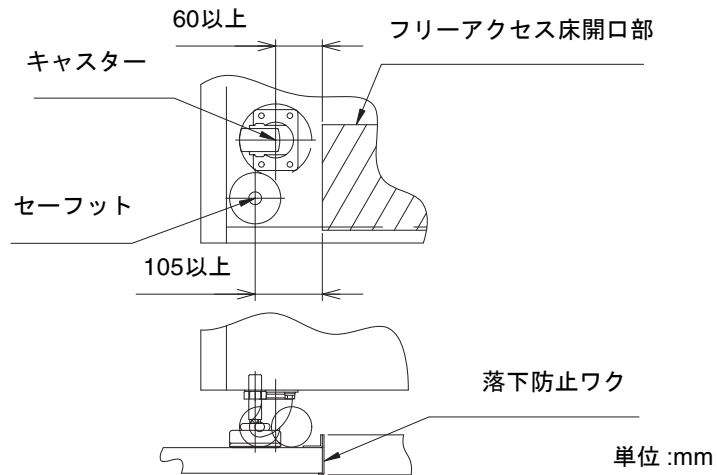
図 6-3 装置下部とフリーアクセス床開口部の例

2. キャスター中心より60 mm以上

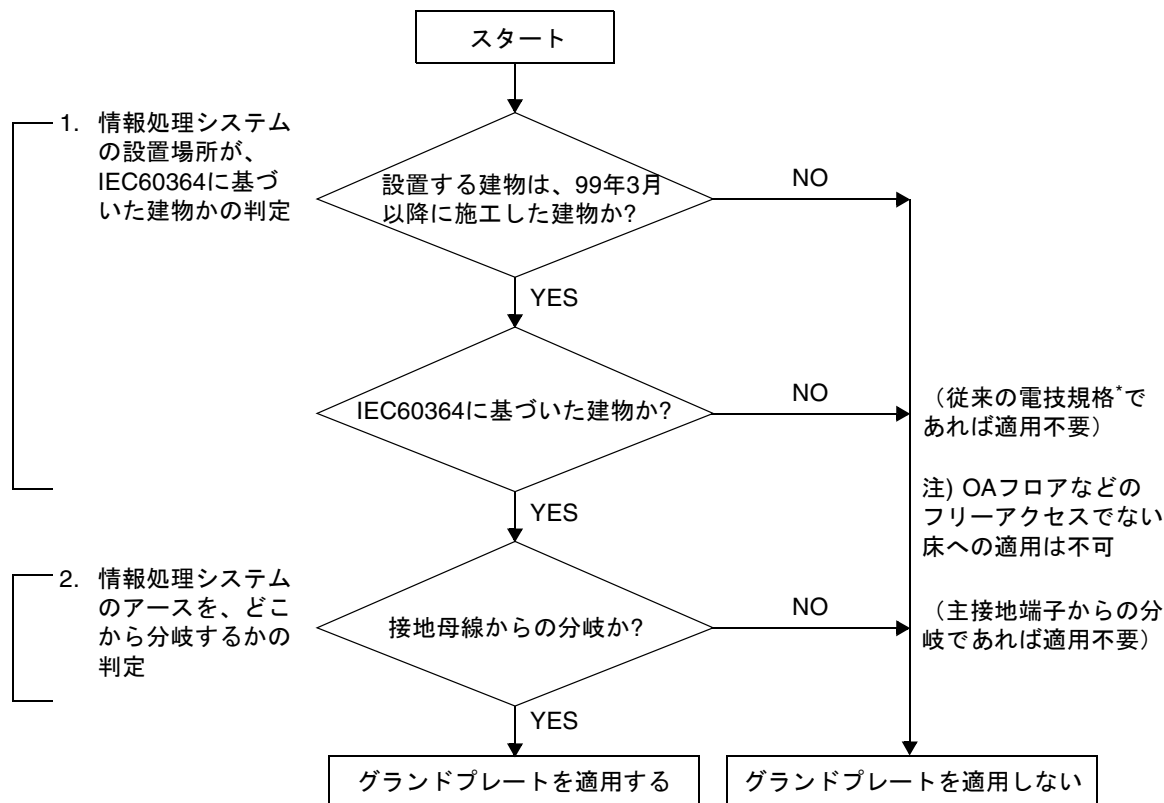
グラウンドプレート工法の要否判定フローと手配担当

IEC規格に準拠した共用接地設備では、他の電気機器、空調設備、エレベーターなどから発生したノイズが共用接地線を介してシステムに侵入する可能性があります。このようなノイズによる悪影響を防ぐため、グラウンドプレート工法を必要とする場合があります。

注 - グラウンドプレート工法の要否は、営業、SE、工事部門が互いに連携を取って判定すること。

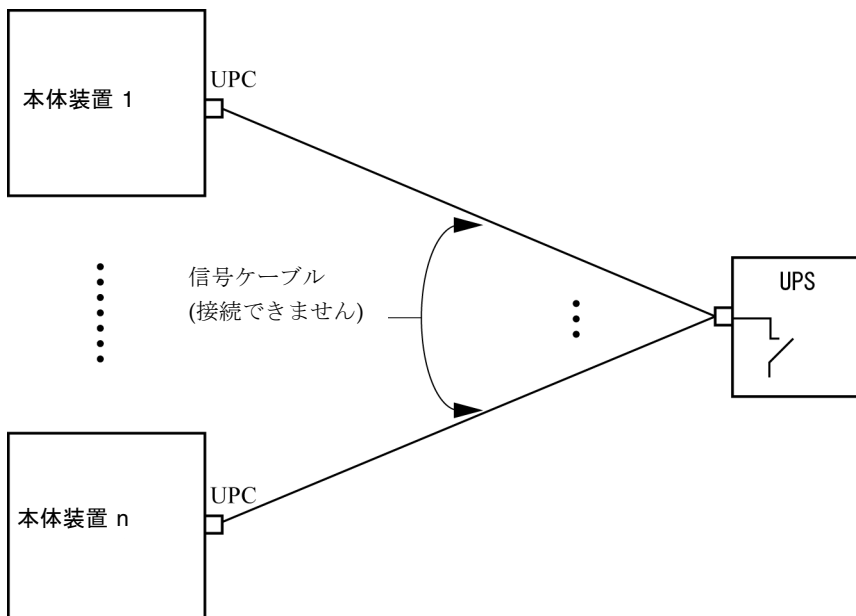
図 6-7 UPS と本体装置との信号ケーブルの接続ができない場合
(複数台の本体装置に 1 台の UPS を接続する場合)

複数台の本体装置に1台のUPSを接続する場合 (図 6-7参照)、UPSと本体装置との信号ケーブルの接続はできません。
