SPARC Enterprise
M3000/M4000/M5000/M8000/M9000
サーバ

プロダクトノート XCP 1113 版

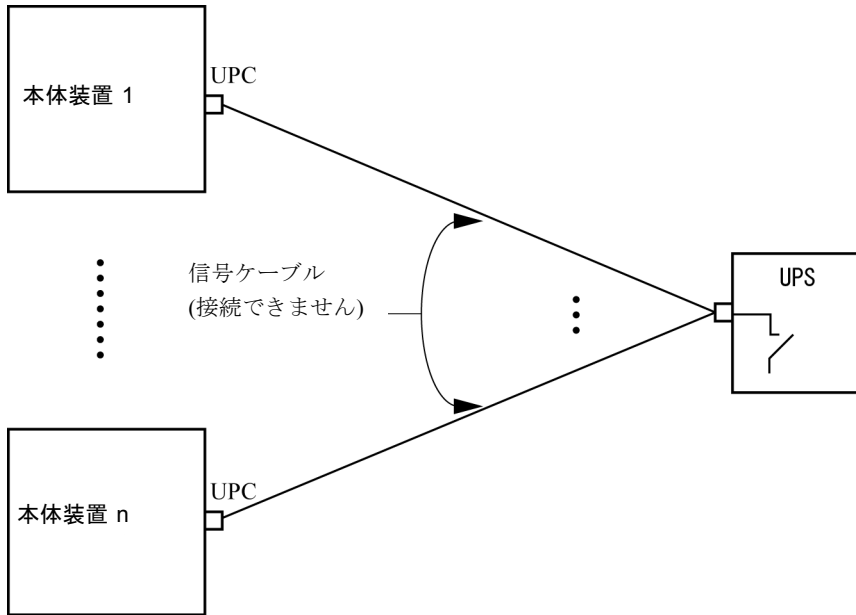
図 6-8 UPS と本体装置との信号ケーブルの接続ができない場合
(複数台の本体装置に 1 台の UPS を接続する場合)

複数台の本体装置に1台のUPSを接続する場合 (図 6-8参照)、UPSと本体装置との信号ケーブルの接続はできません。
