SPARC Enterprise
M3000/M4000/M5000/M8000/M9000
サーバ

プロダクトノート XCP 1114 版

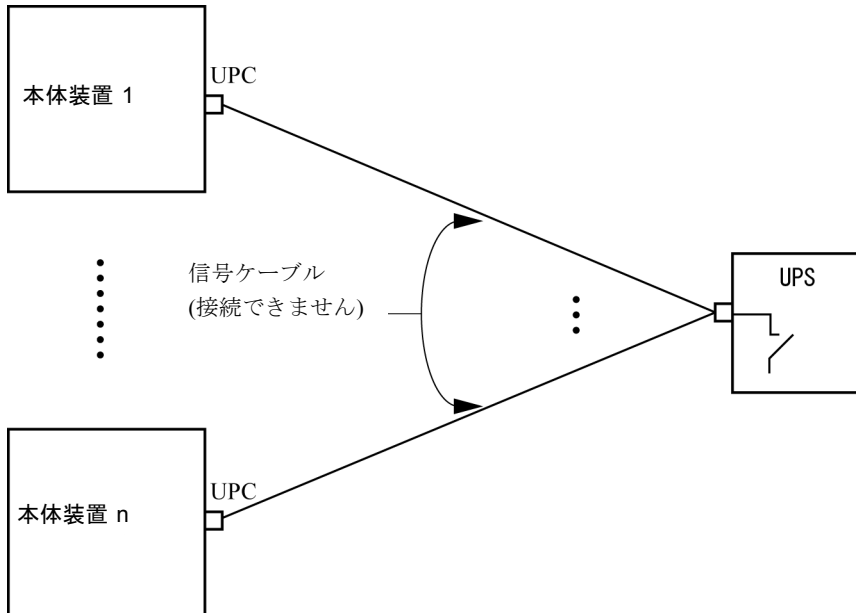
図 6-8 UPS と本体装置との信号ケーブルの接続ができない場合
(複数台の本体装置に 1 台の UPS を接続する場合)

複数台の本体装置に1台のUPSを接続する場合 (図 6-8参照)、UPSと本体装置との信号ケーブルの接続はできません。
