# SPARC Enterprise M3000/M4000/M5000/M8000/M9000 サーバ

プロダクトノート XCP 1119 版

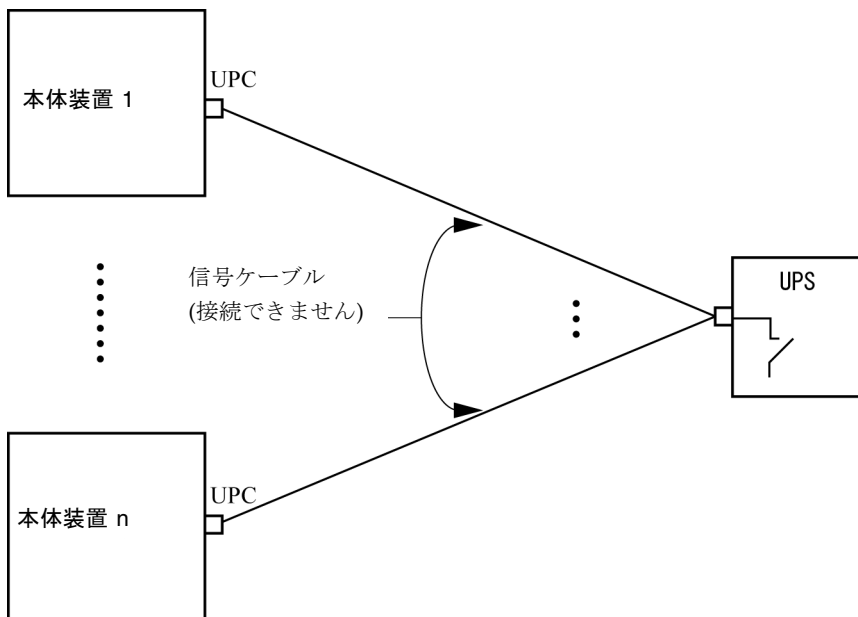
図 6-7 UPS と本体装置との信号ケーブルの接続ができない場合  
(複数台の本体装置に 1 台の UPS を接続する場合)

複数台の本体装置に1台のUPSを接続する場合 (図 6-7参照)、UPSと本体装置との信号ケーブルの接続はできません。
