SPARC Enterprise
M3000/M4000/M5000/M8000/M9000
サーバ

プロダクトノート XCP 1121 版

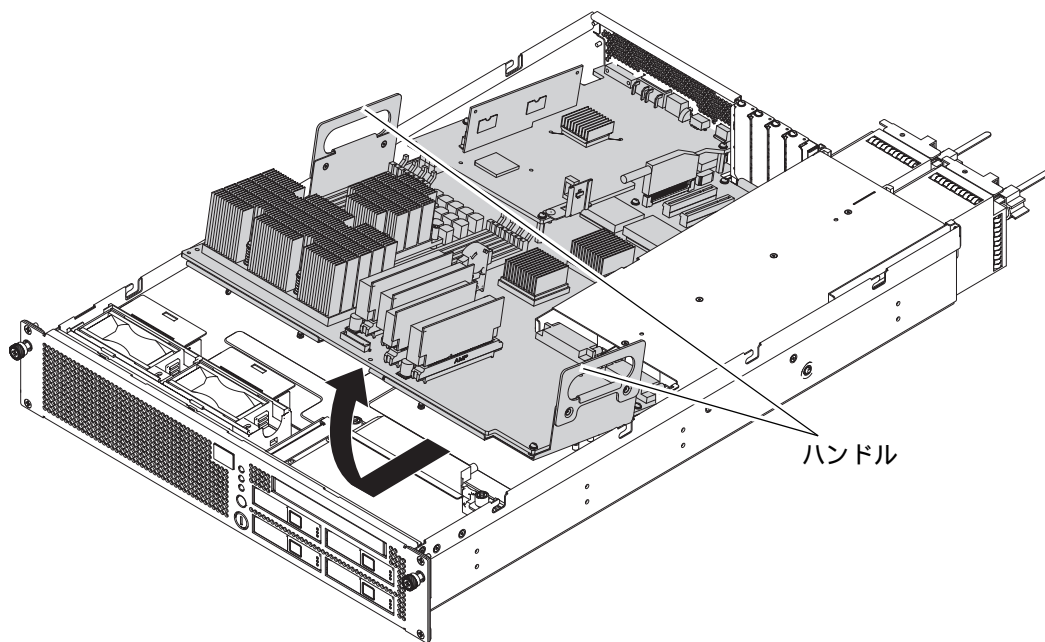
図 6.5 マザーボードユニットの取外し

- マザーボードユニットの左右にある半透明のハンドルを持ち、手前にスライドしながら引き上げます。

マニュアル	ページ	変更内容
SPARC Enterprise M3000 サーバ サービスマニユ アル	1-3	「1.2.1 電気に関する安全上の注意事項」に以下の注意が追加 されます。 注意 - 保守を行う場合は電源コードを抜いてください。2 極 / 中性線にヒューズを使用しているため感電のおそれがあります。
	6-7	「6.2 マザーボードユニットの取外し」の図6.5 マザーボードユ ニットの取外しに変更されます。詳細は「 マザーボードユニット の取外し 」を参照してください。
	B-1	「B.1 本体装置の概要」の表B.1 FRUリスト内に以下の脚注が追 加されます。 MEMRやDDCなど、FRU以外のコンポーネントを取り外した り、交換したりしないでください。この行為により、フィールド からの返却部品を診断 / 交換する、修理工場での作業に支障をき たします。

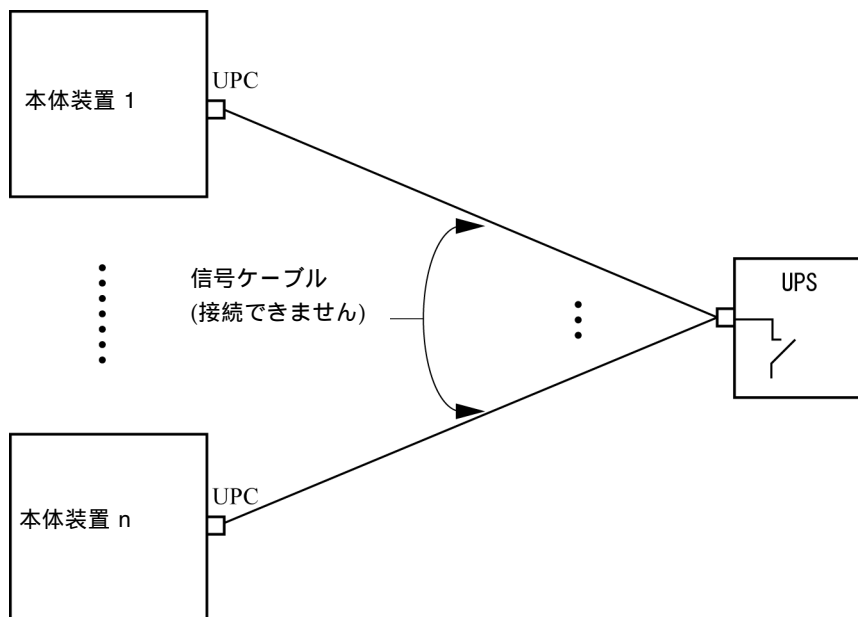
図 6-7 UPS と本体装置との信号ケーブルの接続ができない場合
(複数台の本体装置に1台のUPSを接続する場合)

複数台の本体装置に1台のUPSを接続する場合 (図 6-7 参照)、UPSと本体装置との信号ケーブルの接続はできません。
