SPARC Enterprise
M3000/M4000/M5000/M8000/M9000
サーバ

プロダクトノート XCP 1122 版

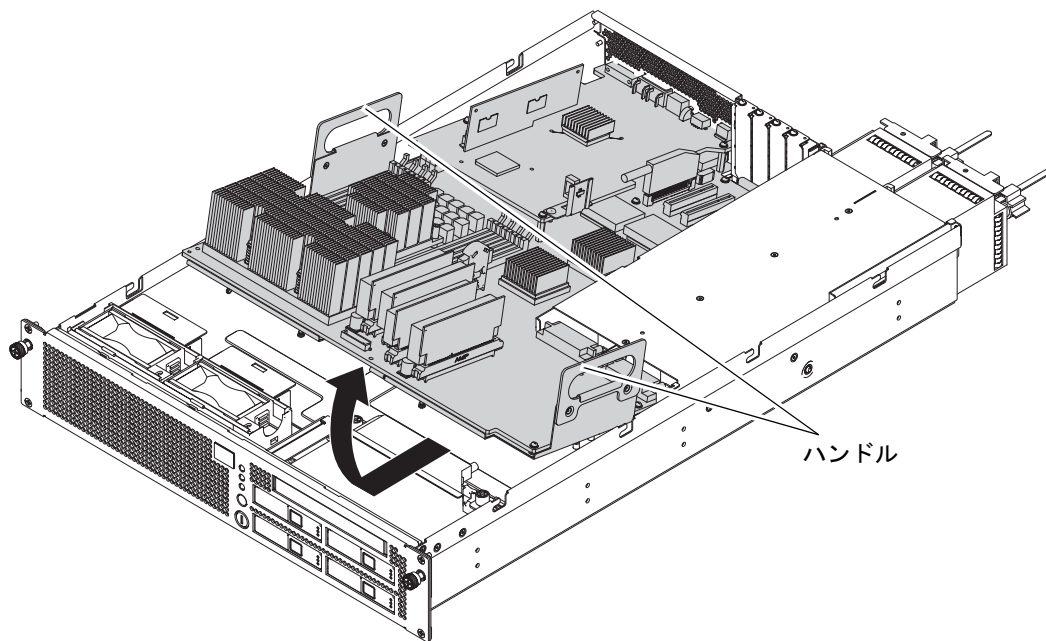
図 6.5 マザーボードユニットの取外し

- マザーボードユニットの左右にある半透明のハンドルを持ち、手前にスライドしながら引き上げます。

マニュアル	ページ	変更内容
SPARC Enterprise M3000 サーバ サービスマニュアル	1-3	「1.2.1 電気に関する安全上の注意事項」に以下の注意が追加されます。 注意 - 保守を行う場合は電源コードを抜いてください。2極／中性線にヒューズを使用しているため感電のおそれがあります。
	6-7	「6.2 マザーボードユニットの取外し」の図6.5 マザーボードユニットの取外しに変更されます。詳細は「 マザーボードユニットの取外し 」を参照してください。
	B-1	「B.1 本体装置の概要」の表B.1 FRUリスト内に以下の脚注が追加されます。 MEMRやDDCなど、FRU以外のコンポーネントを取り外したり、交換したりしないでください。この行為により、フィールドからの返却部品を診断／交換する、修理工場での作業に支障をきたします。

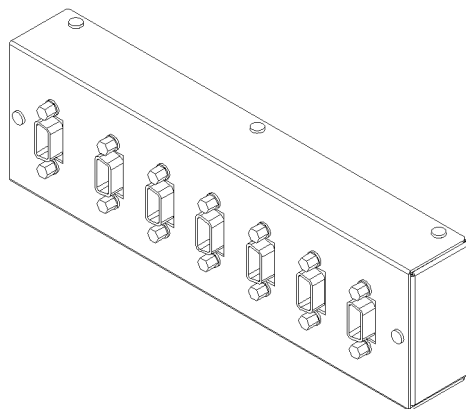
図 4-1 UPC 6分岐コネクタ

UPC 6分岐コネクタの外観図を [図 4-1](#) に示します。

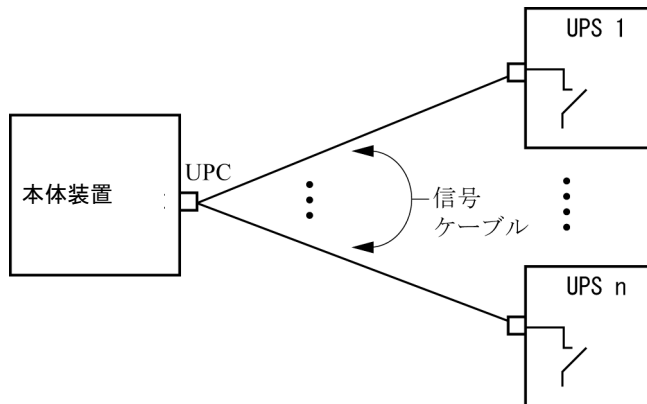
図 4-3 UPSと本体装置との信号ケーブルの接続
(1台の本体装置に複数台のUPSを接続する場合)

重要 – 1台の本体装置に複数台のUPSを接続する場合、本体装置からの送出信号（ER信号）の条件によっては、信号ケーブルが接続できないことがあります。この接続形態で接続する場合には、当社技術員にご相談ください。

- 1台の本体装置に1台のUPSを接続する場合（[図 4-2](#)参照）
- 1台の本体装置に複数台のUPSを接続する場合（[図 4-3](#)参照）

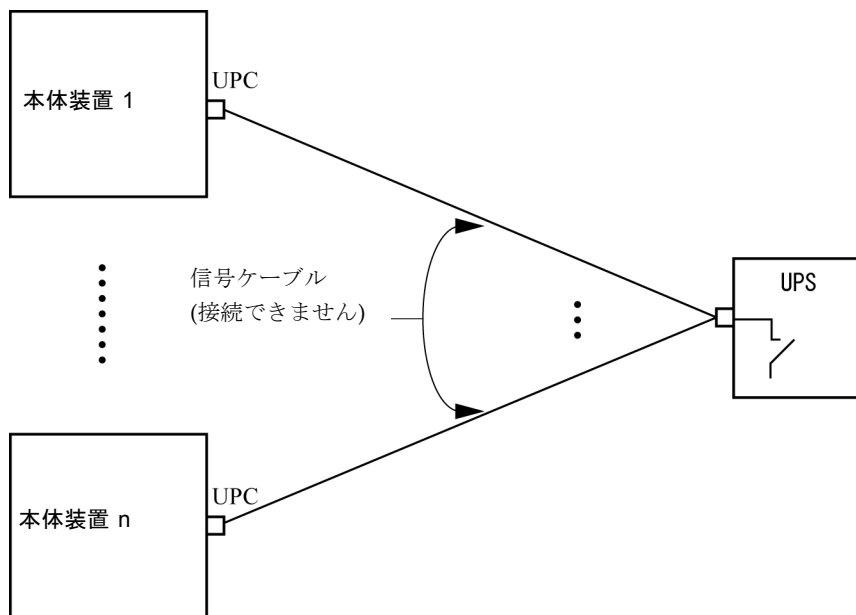
図 4-4 UPSと本体装置との信号ケーブルの接続ができない場合
(複数台の本体装置に1台のUPSを接続する場合)

複数台の本体装置に1台のUPSを接続する場合（[図 4-4](#)参照）、UPSと本体装置との信号ケーブルの接続はできません。

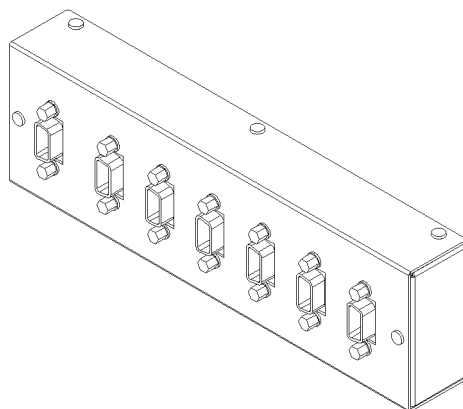
図 5-1 UPC 6分岐コネクタ

UPC 6分岐コネクタの外観図を [図 5-1](#) に示します。

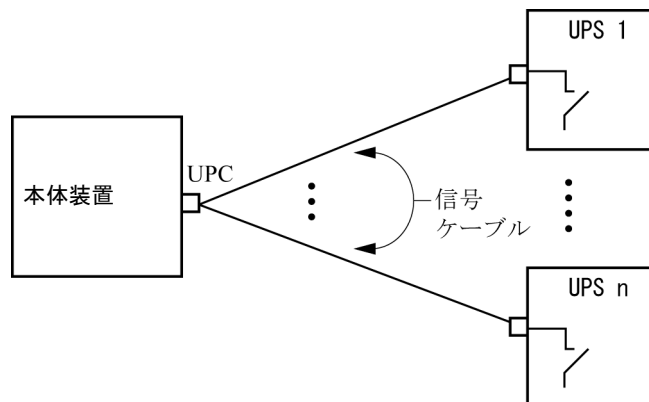
図 5-3 UPS と本体装置との信号ケーブルの接続
(1台の本体装置に複数台のUPSを接続する場合)

重要 - 1台の本体装置に複数台のUPSを接続する場合、本体装置からの送出信号（ER信号）の条件によっては、信号ケーブルが接続できないことがあります。この接続形態で接続する場合には、当社技術員にご相談ください。

- 1台の本体装置に1台のUPSを接続する場合（図 5-2参照）
- 1台の本体装置に複数台のUPSを接続する場合（図 5-3参照）

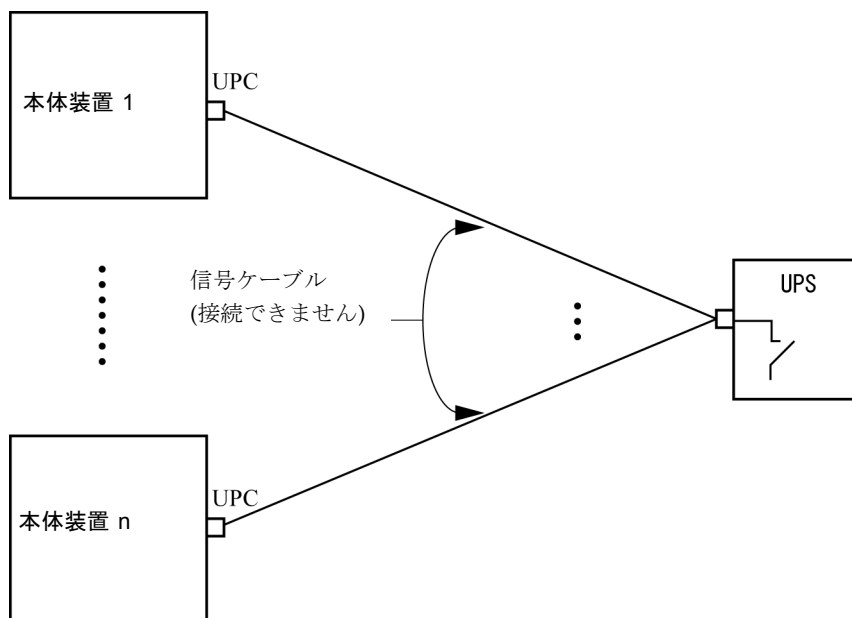
図 5-4 UPS と本体装置との信号ケーブルの接続ができない場合
（複数台の本体装置に1台のUPSを接続する場合）

複数台の本体装置に1台のUPSを接続する場合（図 5-4参照）、UPSと本体装置との信号ケーブルの接続はできません。

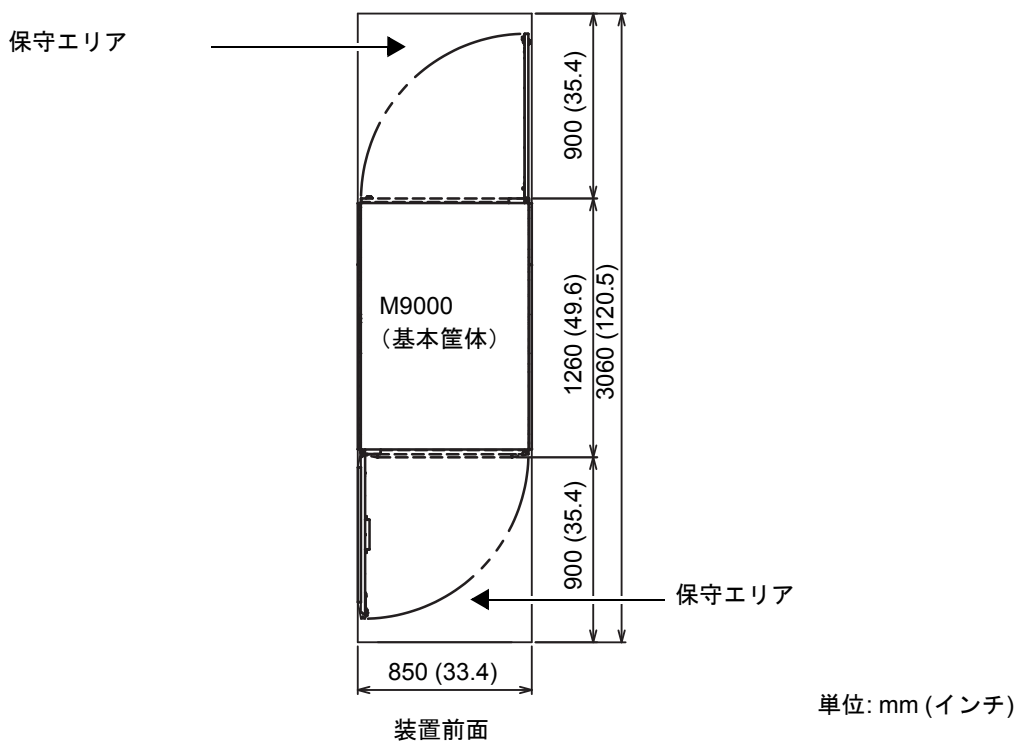
図 1.13 M9000サーバ（基本筐体）の設置エリア

マニュアル	ページ	変更内容
SPARC Enterprise M8000/M9000サーバ設置計画マニュアル	1-13	「1.2.4 本体装置の設置 (スペース)」の図1.13から図1.16にある一部のインチ表記が訂正されます。詳細は「 M9000サーバの設置エリア 」を参照してください。
	1-25	固定金具と耐震台足の手配仕様は、125ページの「 耐震対策 」を参照してください。
SPARC Enterprise M8000/M9000サーバサービスマニュアル	7-3	図7.4で示されているI/Oユニット (IOU) の実装位置が訂正されます。詳細は「 I/Oユニット (IOU) の実装位置 」を参照してください。

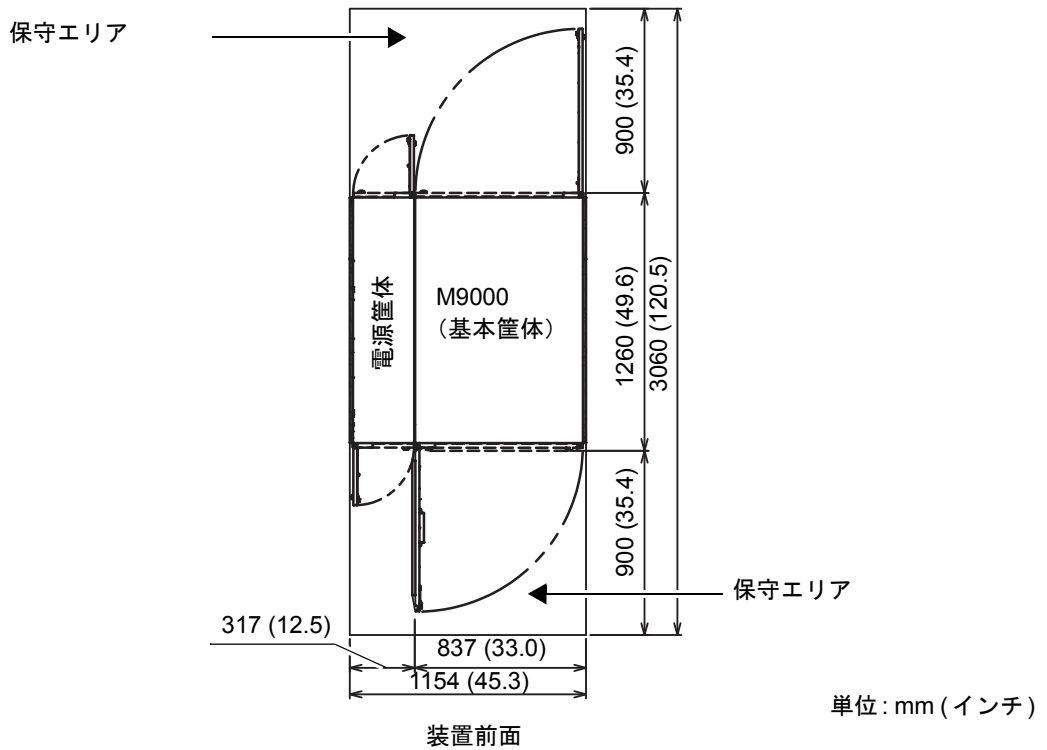
図 1.14 M9000 サーバ (基本筐体) + 電源筐体の設置エリア

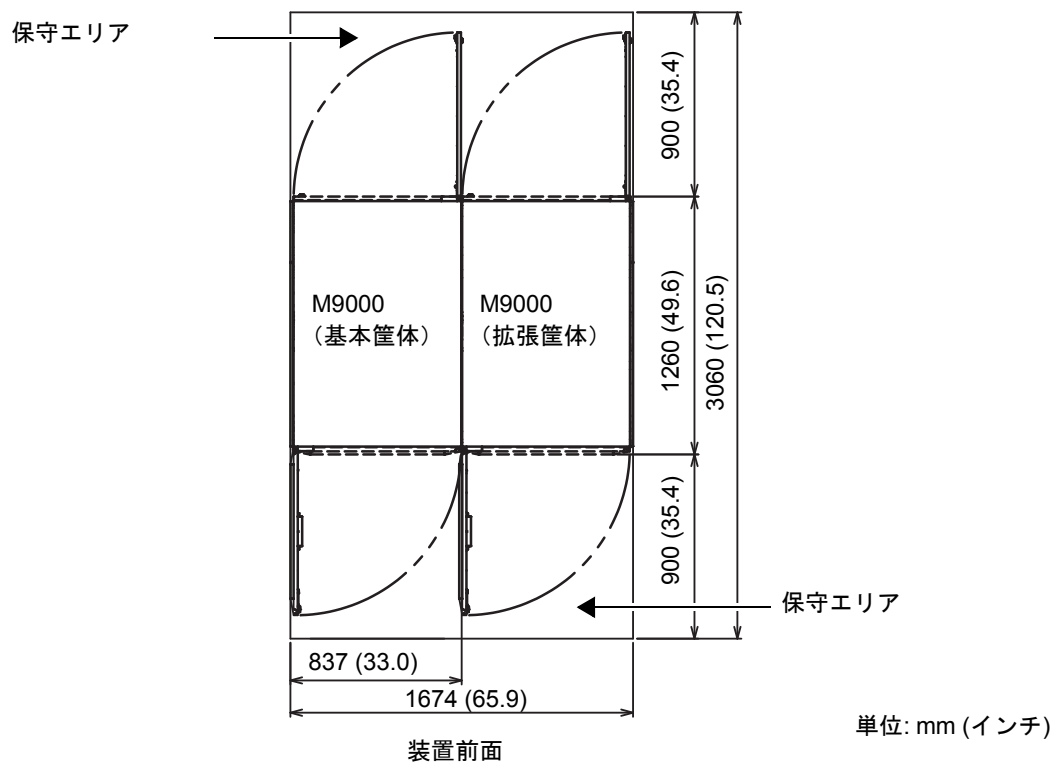
図 1.15 M9000 サーバ (基本筐体 + 拡張筐体) の設置エリア

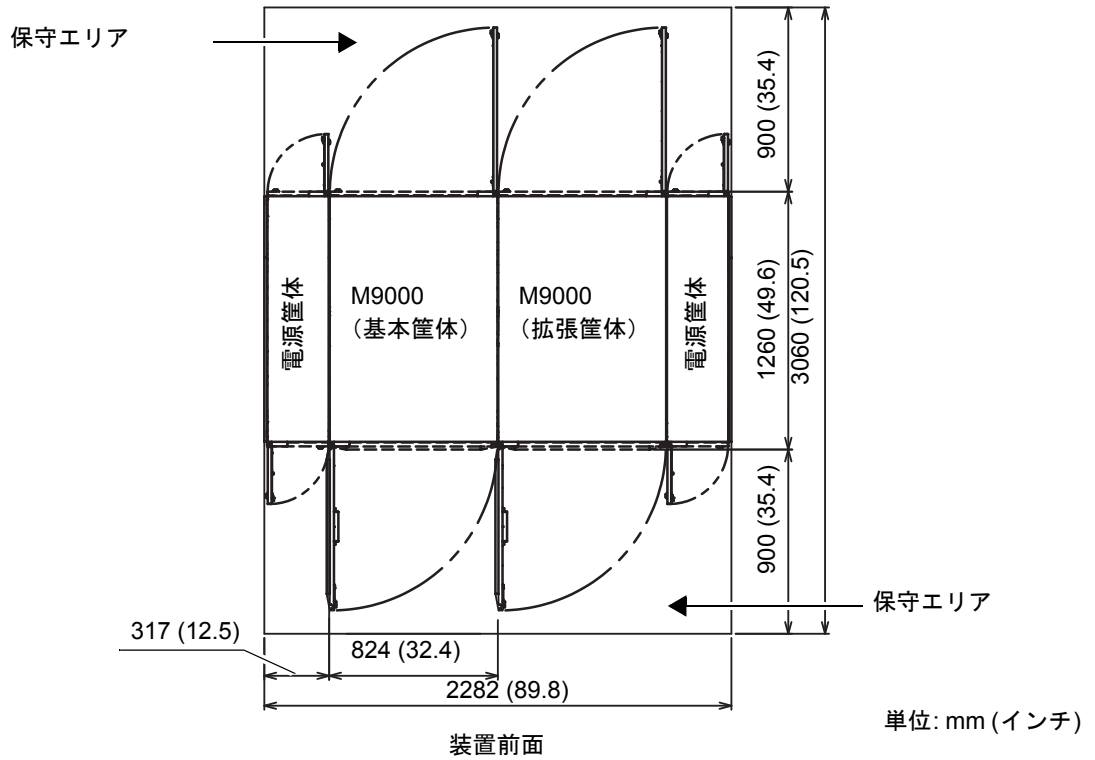
図 1.16 M9000 サーバ (基本筐体 + 拡張筐体) + 電源筐体の設置エリア

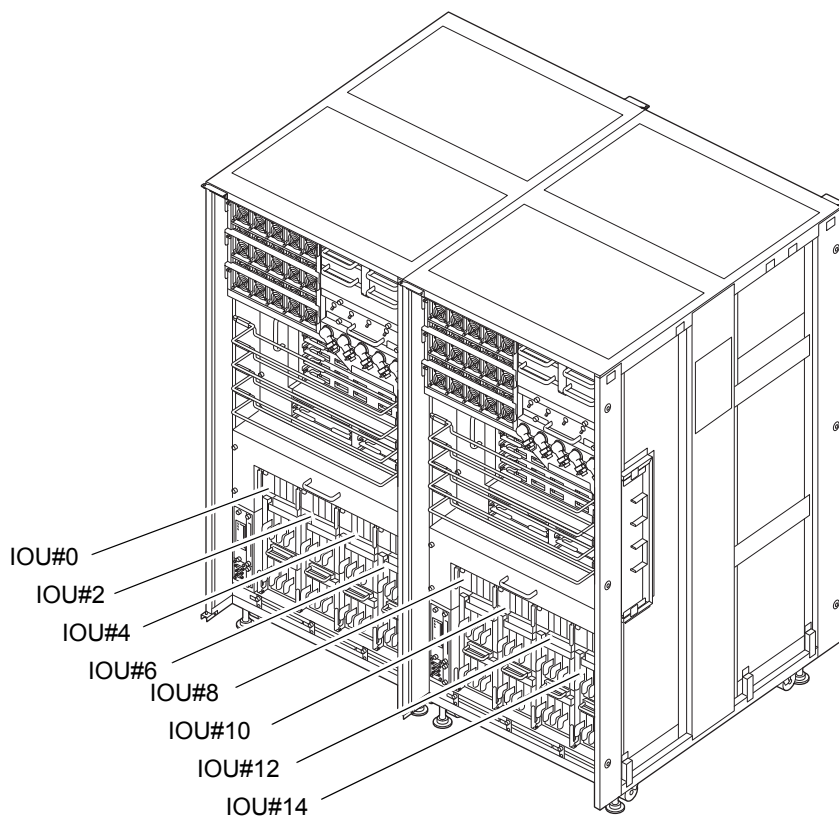
図 7.4 IOUの実装位置（M9000、拡張筐体付き、前面）

図7.4は、M9000サーバ（拡張筐体付き、前面）のIOUの筐体内における実装位置を示します。

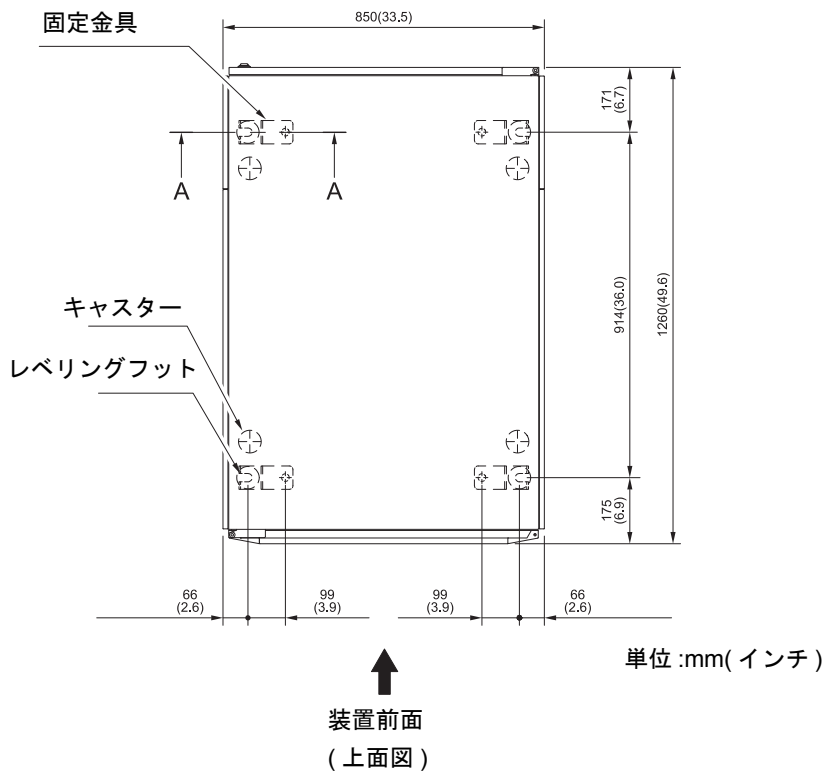
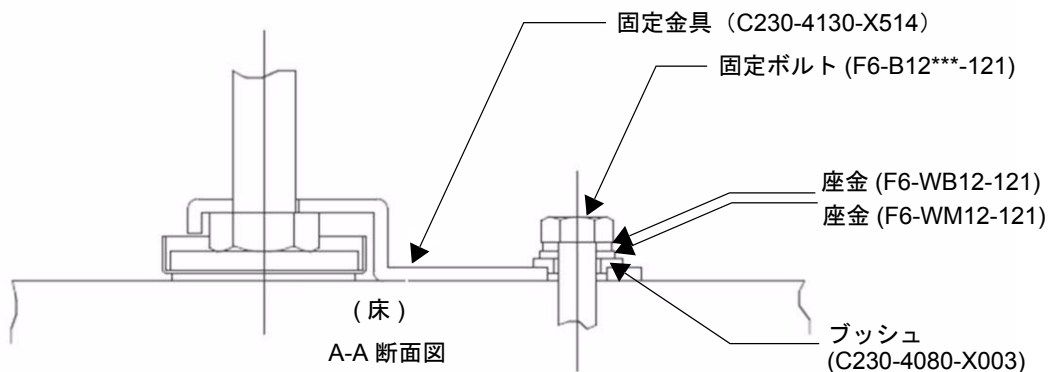
図 6-1 固定金具によるレベリングフット固定例 (M9000 サーバ)

注 - ボルト長は建屋構造によって異なるため、工事業者に相談してください。

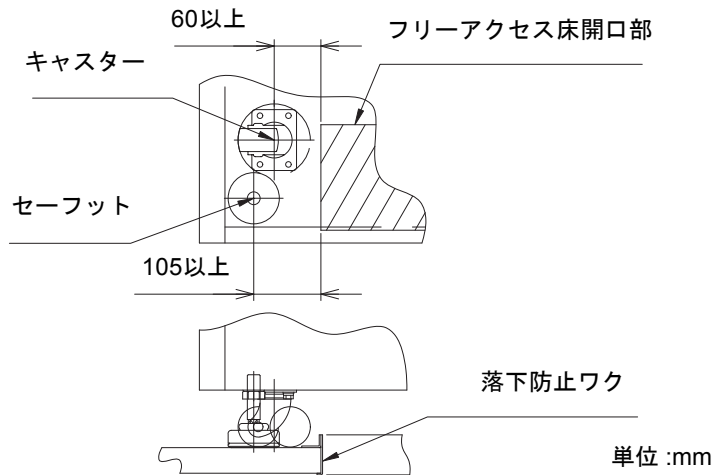
図 6-3 装置下部とフリーアクセス床開口部の例

2. キャスター中心より60 mm以上

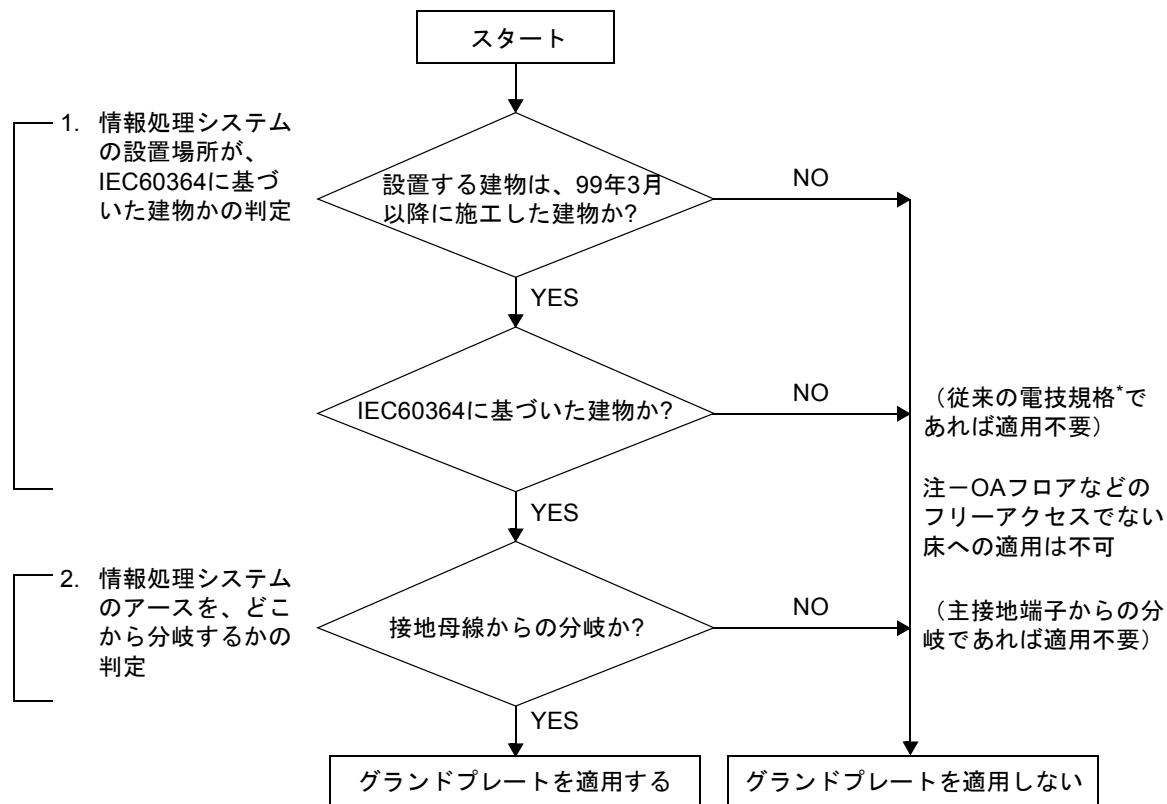
グラウンドプレート工法の要否判定フローと手配担当

IEC規格に準拠した共用接地設備では、他の電気機器、空調設備、エレベーターなどから発生したノイズが共用接地線を介してシステムに侵入する可能性があります。このようなノイズによる悪影響を防ぐため、グラウンドプレート工法を必要とする場合があります。

注 - グラウンドプレート工法の要否は、営業、SE、工事部門が互いに連携を取って判定すること。

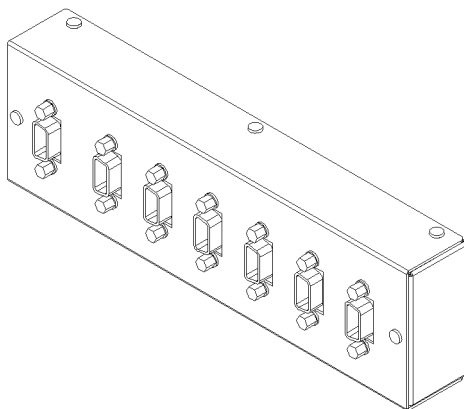
図 6-4 UPC 6分岐コネクタ

UPC 6分岐コネクタの外観図を図 6-4に示します。

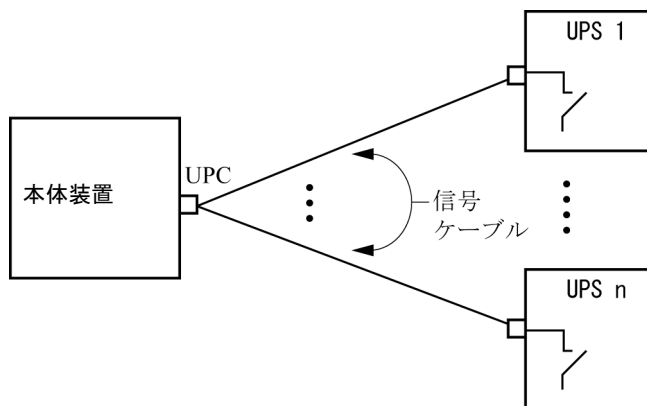
図 6-6 UPS と本体装置との信号ケーブルの接続
(1 台の本体装置に複数台の UPS を接続する場合)

重要 - 1 台の本体装置に複数台の UPS を接続する場合、本体装置からの送出信号 (ER 信号) の条件によっては、信号ケーブルが接続できないことがあります。この接続形態で接続する場合には、当社技術員にご相談ください。

- 1台の本体装置に1台のUPSを接続する場合（図 6-5参照）
- 1台の本体装置に複数台のUPSを接続する場合（図 6-6参照）

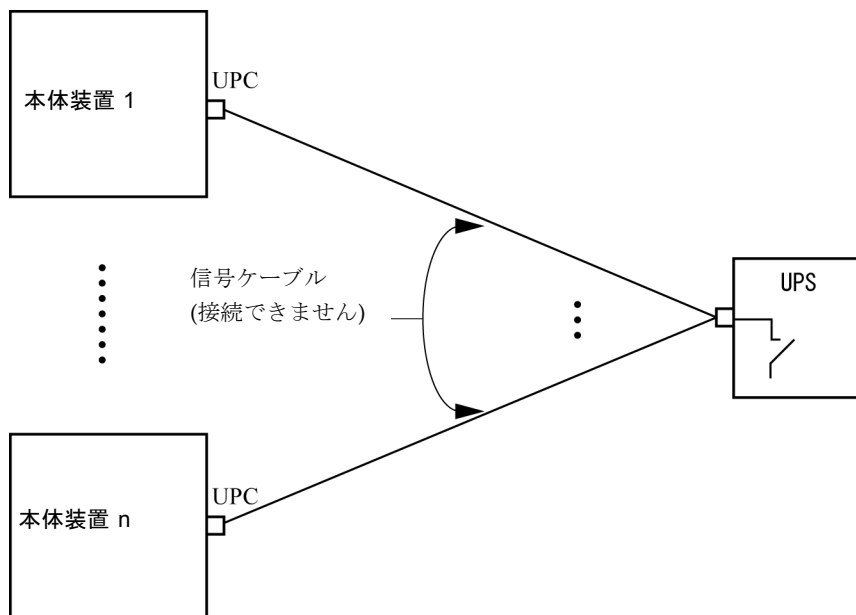
図 6-7 UPS と本体装置との信号ケーブルの接続ができない場合
(複数台の本体装置に 1 台の UPS を接続する場合)

複数台の本体装置に1台のUPSを接続する場合 (図 6-7参照)、UPSと本体装置との信号ケーブルの接続はできません。
