SPARC Enterprise
M3000/M4000/M5000/M8000/M9000
サーバ

プロダクトノート XCP 1120 版

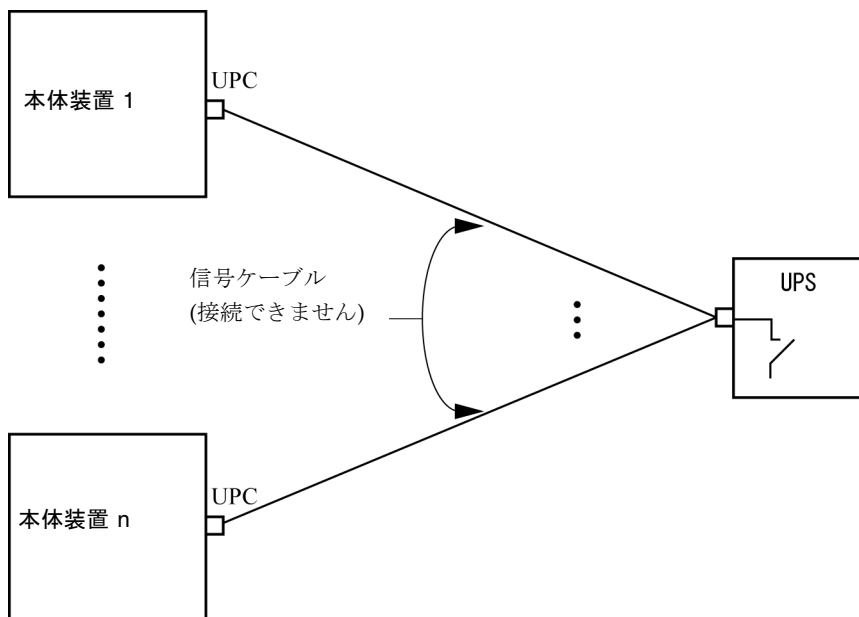
複数台の本体装置に1台のUPSを接続する場合 (図 6-7参照)、UPSと本体装置との信号ケーブルの接続はできません。

図 6-7 UPS と本体装置との信号ケーブルの接続ができない場合
(複数台の本体装置に 1 台の UPS を接続する場合)
