# SPARC Enterprise T5120/T5220 サーバ プロダクトノート

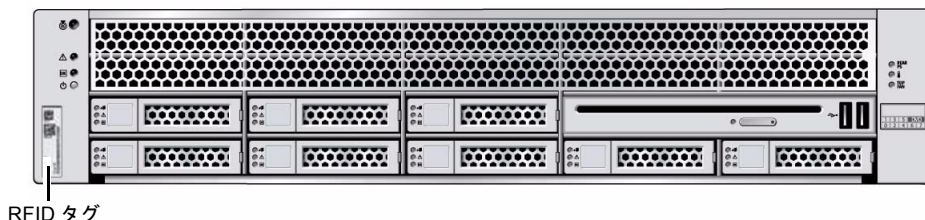
図 2-2 SPARC Enterprise T5220 サーバの外観（前面図）

2010 年 9 月以降に出荷される本体装置には、順次、RFID タグが添付されます。一時的に RFID タグが添付される装置と添付されない装置が混在する可能性があります。  
図 2-1 および図 2-2 は、RFID タグの位置を示しています。

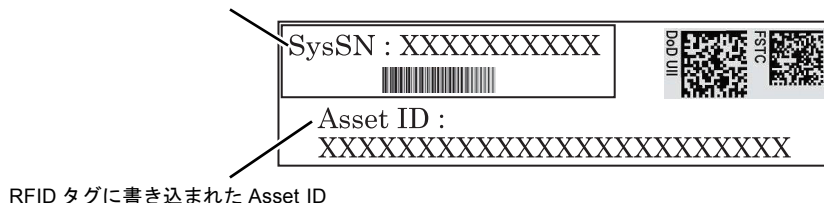
図 2-3 RFID タグの外観図

図 2-3 は、RFID タグの外観図を示しています。

サーバ本体のシリアルナンバー

RFID タグに書き込まれた Asset ID

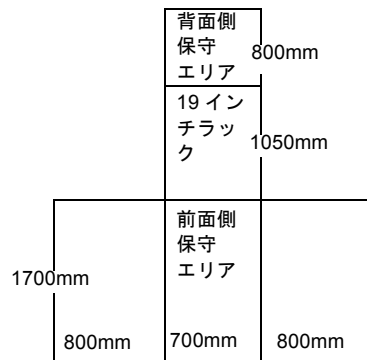
1. 本体装置を 20U 以下（※）に搭載する場合（※装置上面位置で判断）

本装置では、20U 以下に搭載する場合は脚立は不要、21U 以上に搭載する場合は脚立が必要となります。図 4-1 に、両方のサーバにおける保守に必要なスペースを示します。

図 4-1 保守用スペース
