# SPARC Enterprise T5440 サーバ プロダクトノート

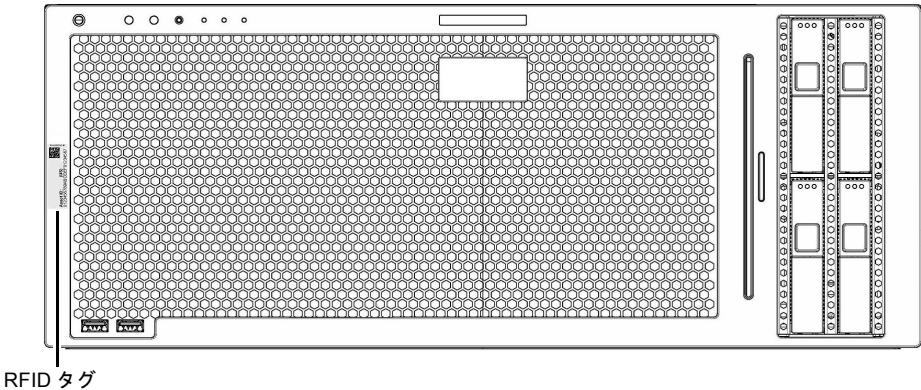
図 2-1 SPARC Enterprise T5440 サーバの外観（前面図）

2010 年 8 月以降に出荷される本体装置には、順次、RFID タグが添付されます。一時的に RFID タグが添付される装置と添付されない装置が混在する可能性があります。  
図 2-1 は、RFID タグの位置を示しています。

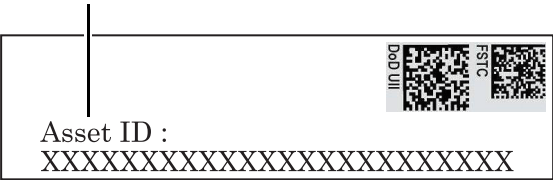
図 2-2 RFID タグの外観図

図 2-2 は、RFID タグの外観図を示しています。

RFID タグに書き込まれた Asset ID

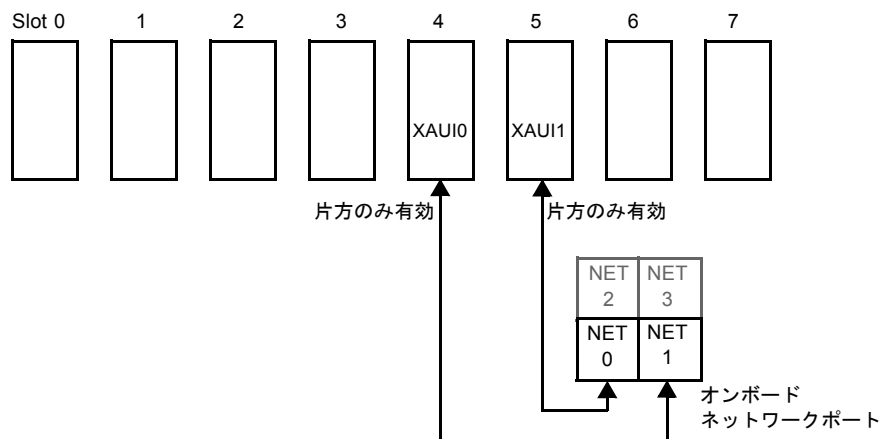
図 3-1 XAUI カードとオンボードネットワークポート

10GbE XFP XAUI Adapter Card（XAUI カード）をスロット 4 に搭載すると、オンボードネットワークポート 1（NET1）が無効になります。XAUI カードをスロット 5 に搭載すると、オンボードネットワークポート 0（NET 0）が無効になります。なお、各ポートに割り当てられるデバイス名は、以下に示す表を参照してください。
