Notas de producto de

**los Sistemas Fujitsu M10/SPARC M10**

para XCP Versión 2240

Código del manual: C120-0012-01ES  
Diciembre 2014

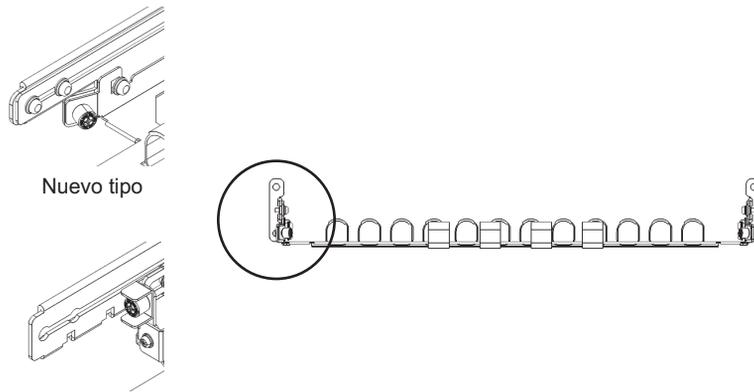
Figura 8-1 Soporte para cables (tipo reciente)

Cuando el soporte para cables del juego de montaje en el bastidor suministrado con el SPARC M10-4/M10-4S tiene la forma que se muestra en la [Figura 8-1](#), utilice el procedimiento siguiente para colocarlo en el bastidor.

Este soporte para cables integra las partes numeradas del 2 al 5 entre las partes que aparecen en la Figura 3-15 de la *Guía de instalación de los Sistemas Fujitsu M10/SPARC M10*.

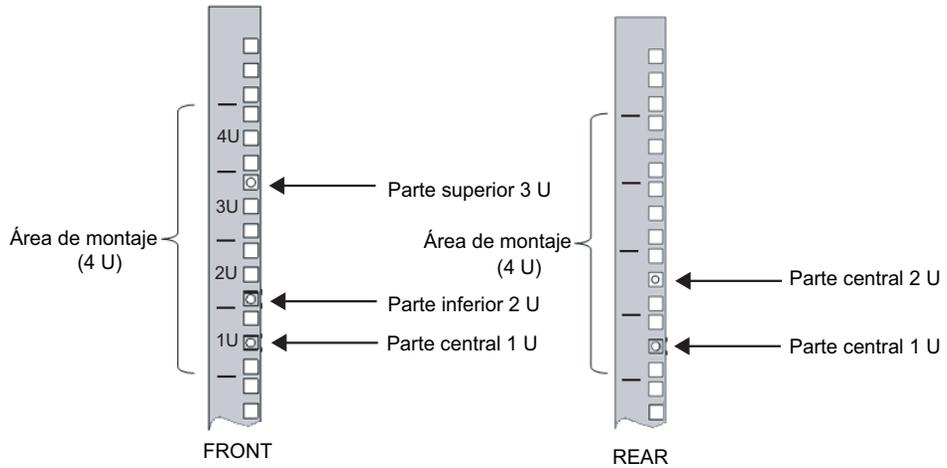
Figura 8-2 Ubicación de la colocación de tuercas de jaula en las columnas de apoyo del bastidor

- Ubicaciones de colocación en las columnas de apoyo frontales: (desde la parte inferior) parte central 1 U, parte inferior 2 U y parte superior 3 U
- Ubicaciones de colocación en las columnas de apoyo posteriores: (desde la parte inferior) parte central 1 U y parte central 2 U

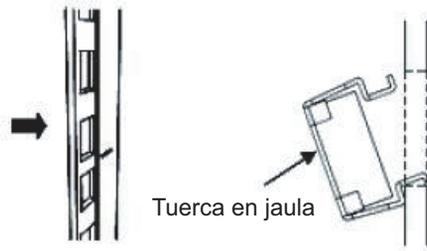
Figura 8-3 Dirección de los ganchos de una tuerca de jaula

- a. Coloque las tuercas de jaula desde la parte interior del bastidor. Oriente los ganchos de la tuerca de jaula en sentido vertical. Ajuste el gancho en un extremo de una tuerca de jaula en un orificio de colocación para tuercas de jaula del bastidor. La [Figura 8-3](#) muestra una tuerca de jaula ajustada en la parte inferior de un orificio.

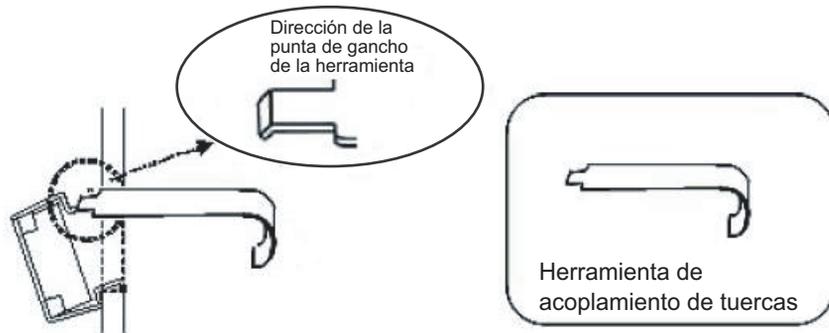
Figura 8-4 Uso de la herramienta de conexión de tuercas de jaula

- b. Inserte el gancho con el extremo de la herramienta de conexión de tuercas de jaula a través del orificio de colocación para tuercas de jaula y únalo al gancho superior de la tuerca de jaula.

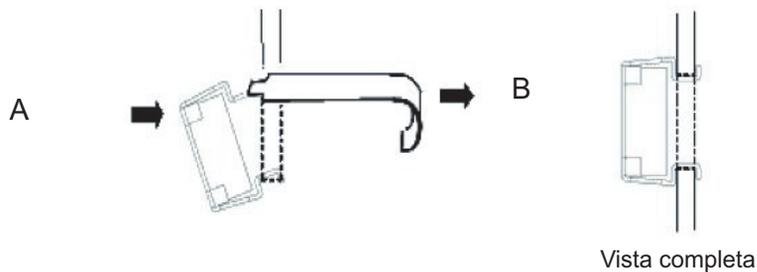
Figura 8-5 Conexión de una tuerca de jaula

- c. Tire de la herramienta hacia adelante para conectar la tuerca de jaula. Como se muestra en la [Figura 8-5](#), presione en la dirección A mientras que, simultáneamente, tira en la dirección B.

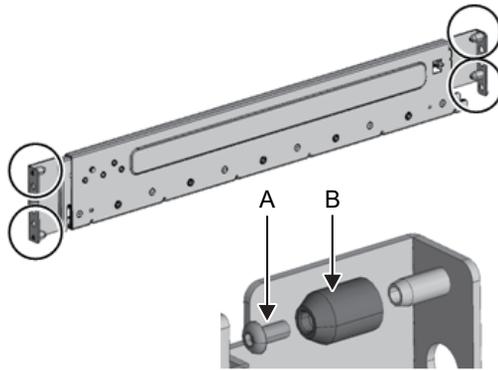
Figura 8-6 Retirada de una clavija de la guía

- a. Retire el tornillo (A en la [Figura 8-6](#)) que ajusta la clavija de la guía.
- b. Retire la clavija (B en la [Figura 8-6](#)).
- c. Retire las clavijas de las guías izquierda y derecha siguiendo el mismo procedimiento.
- d. Guarde las clavijas y tornillos retirados (ocho clavijas y ocho tornillos en total) para utilizar posteriormente cuando desplace el chasis.

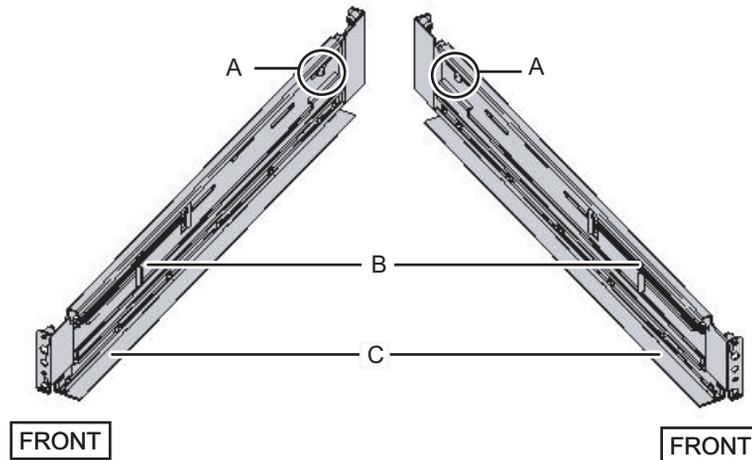
Figura 8-7 Tornillos de los laterales de las guías

5. **Quite un tornillo (A en la Figura 8-7) del lateral de la guía.**  
El tornillo retirado se utilizará en el paso 8.

6. **Conecte la guía al bastidor.**  
Conecte la guía de manera que el lateral de carga de los resortes (B en la Figura 8-7) esté orientado al frente y el reborde (C en la Figura 8-7), hacia abajo.
- Desde la parte frontal del bastidor, introduzca el saliente de la guía en la parte superior de 2 U y la parte superior de 1 U de la columna de apoyo del bastidor.
  - Tire de la guía hasta llegar lo más profundo posible en el bastidor.
  - Introduzca el saliente de la guía en la parte superior de 2 U y la parte inferior de 1 U de la columna de apoyo posterior del bastidor.
  - Sujete la guía a la parte frontal de la columna de apoyo del bastidor con un tornillo M6. La ubicación de fijación es en la parte inferior de 2 U.

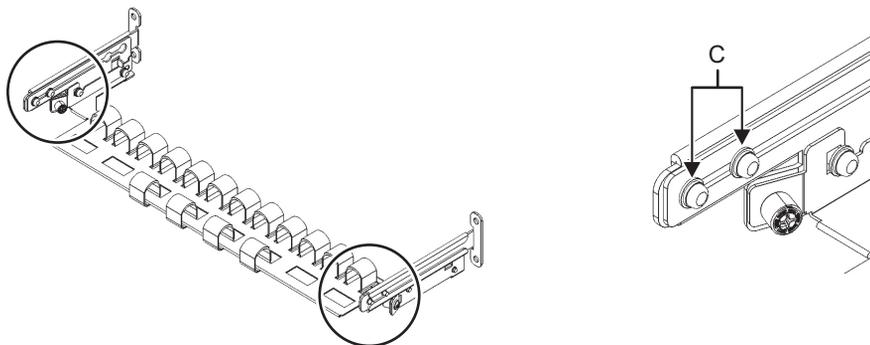
Figura 8-10 Extraiga la abrazadera de fijación del soporte para cables (1)

7. **Conecte la abrazadera de fijación del soporte para cables a la columna de apoyo posterior del bastidor.**
- a. Afloje los cuatro tornillos (C en la [Figura 8-10](#)) del interior del soporte para cables.

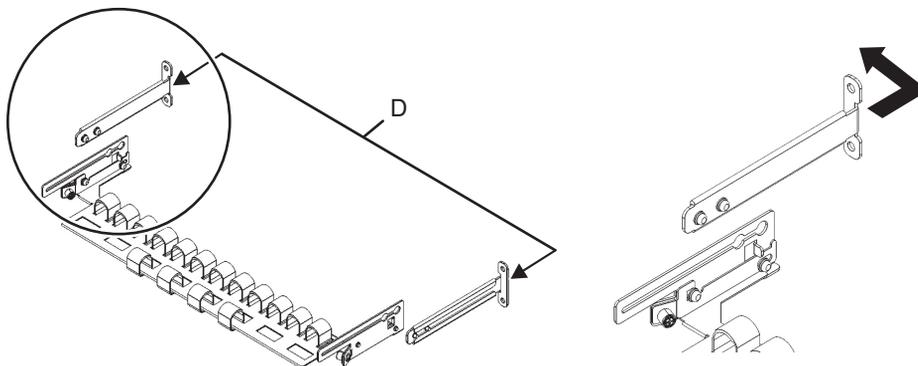
Figura 8-11 Extraiga la abrazadera de fijación del soporte para cables (2)

- b. Deslice la abrazadera de fijación del soporte para cables (D en la [Figura 8-11](#)) para extraerla.

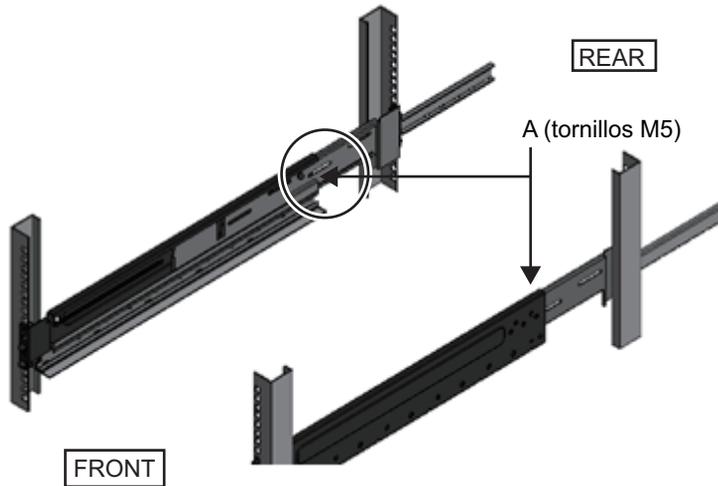
Figura 8-14 Sujeción de los laterales de la guía con tornillos

8. **Use los tornillos (tornillos M5) que extrajo en el paso 5 para fijar la guía lateral (A en [Figura 8-14](#)).**

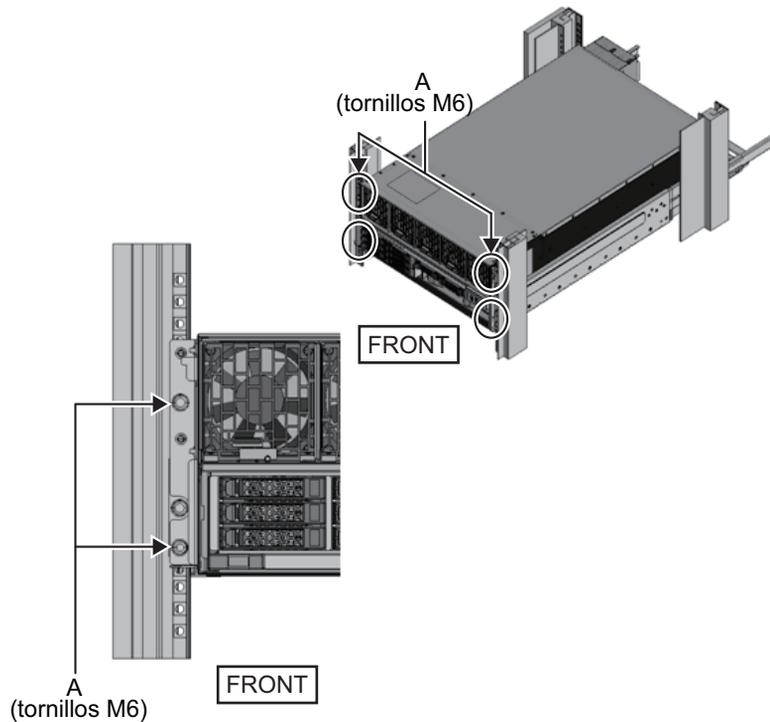
Figura 8-16 Sujeción del chasis

- a. Si utiliza un elevador, sujételo horizontalmente.
- b. Eleve el chasis hasta la ubicación de montaje con el elevador o mediante fuerza humana.
- c. Coloque la parte posterior del chasis en los rebordes de las guías.
- d. Deslice el chasis dentro del bastidor. En este momento, guarde la manija del lateral del chasis. Además, confirme que las clavijas de la guía del chasis (A en la [Figura 8-15](#)) entren en las guías (B en la [Figura 8-15](#)).
- e. Introduzca el chasis por completo y guárdelo dentro del bastidor.

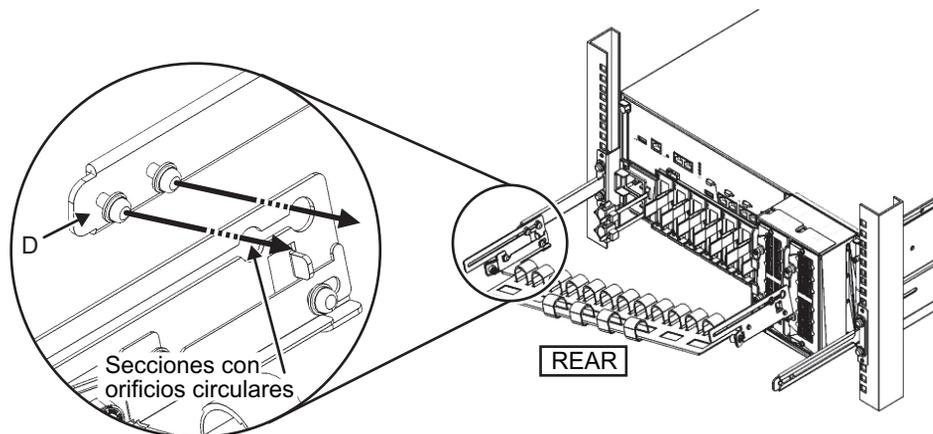
Figura 8-17 Conexión del soporte para cables (1)

- a. Para montar el soporte para cables, inclínelo y alinee las posiciones de los dos tornillos de la abrazadera derecha del soporte para cables con los orificios circulares (D en la [Figura 8-17](#)) y, a continuación, coloque los tornillos. Sostenga el nivel del soporte para cables y alinee los dos tornillos con los orificios circulares del lado opuesto para colocarlos.

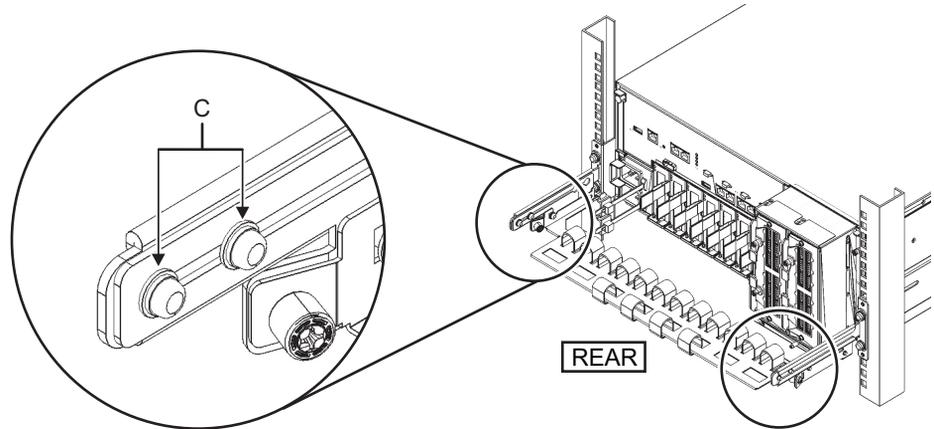
Figura 8-18 Conexión del soporte para cables (2)

- b. Deslice el soporte para cables hasta el fondo y apriete los cuatro tornillos (C en la [Figura 8-18](#)).

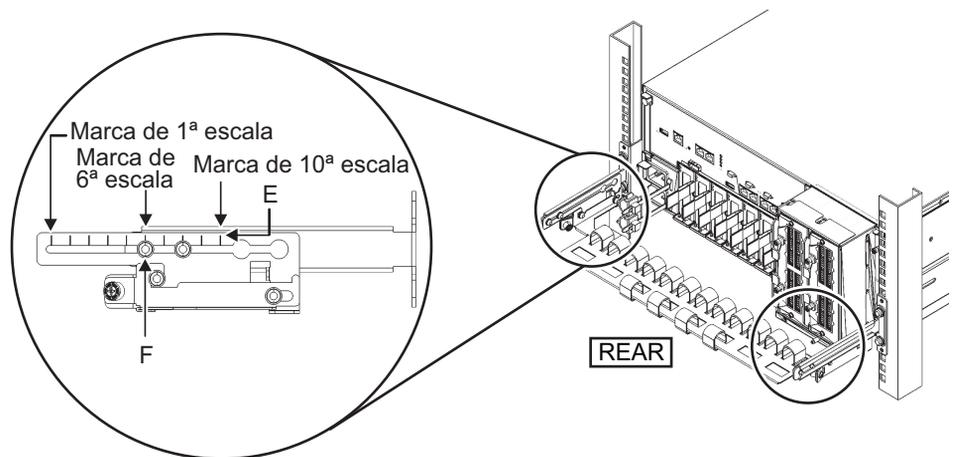
Figura 8-19 Conexión del soporte para cables (3)

**Nota** - Si la dimensión entre las columnas frontal y posterior del bastidor es inferior a 740 mm, ajuste el soporte para cables sin deslizarlo hasta el fondo. La ubicación de colocación varía en función de la dimensión entre las columnas frontal y posterior del bastidor. Según la [Tabla 8-2](#), alinee los tornillos de la abrazadera de sujeción con las marcas del soporte para cables (E en la [Figura 8-19](#)) (inclinación 10 mm) y sujételos con los tornillos de la abrazadera de fijación (F en la [Figura 8-19](#)).

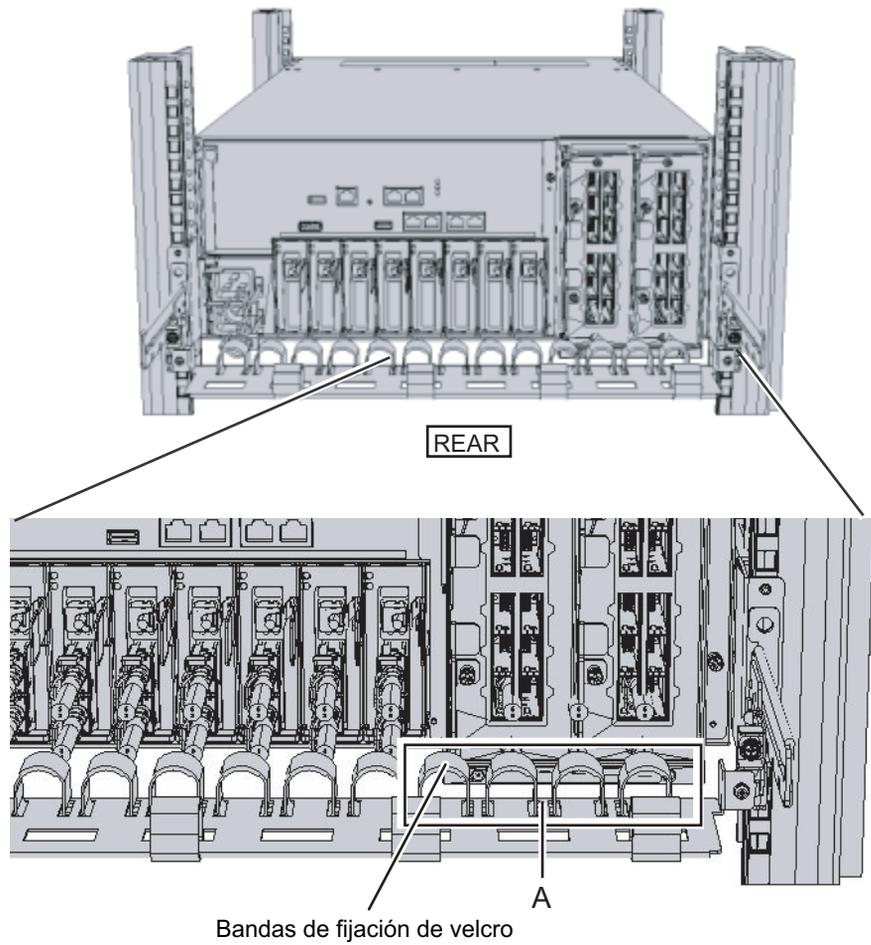
Figura 8-20 Extracción de las bandas de fijación de velcro (SPARC M10-4S)

- c. Cierre la puerta posterior del bastidor y compruebe que el soporte para cables no supone un obstáculo.  
Si el soporte para cables interfiere con la puerta posterior, extráigalo. Aunque extraiga el soporte para cables, asegúrese de fijar la guía al bastidor con los dos tornillos M6.
12. **Cuando utilice un SPARC M10-4S, despegue las bandas de fijación de velcro del soporte para cables.**  
Las bandas de fijación de velcro que debe despegar son las cuatro situadas en la parte de derecha (A en la [Figura 8-20](#)) si se contemplan desde la parte posterior del dispositivo.

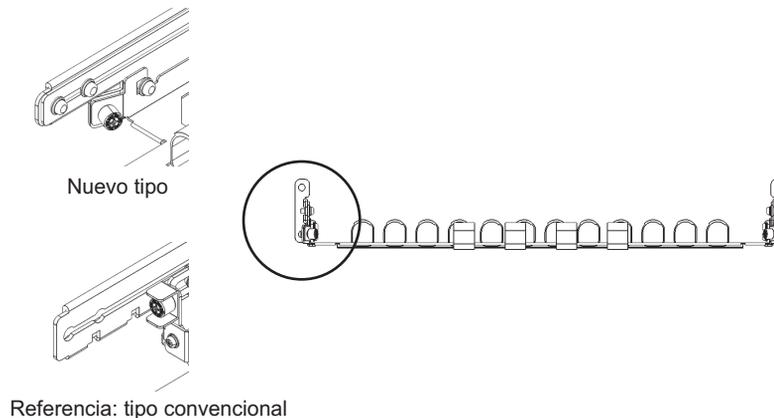
Figura 8-22 Soporte para cables (tipo reciente)

Cuando el soporte para cables del juego de montaje en el bastidor suministrado con la unidad de expansión PCI tiene la forma que se muestra en la [Figura 8-22](#), utilice el procedimiento siguiente para colocarlo en el bastidor. Este soporte para cables integra las partes numeradas del 2 al 5 entre las partes que aparecen en la *Figura 3-53* de la *Guía de instalación de los Sistemas Fujitsu M10/SPARC M10*.

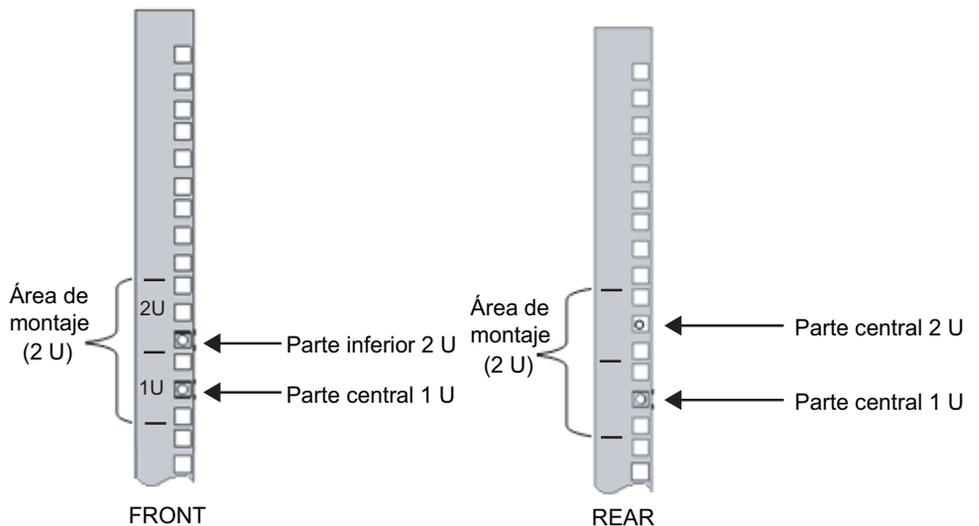
Figura 8-23 Ubicación de la colocación de tuercas de jaula en las columnas de apoyo del bastidor

- Ubicaciones de colocación en las columnas de apoyo frontales: (desde la parte inferior) parte central 1 U y parte inferior 2 U
- Ubicaciones de colocación en las columnas de apoyo posteriores: (desde la parte inferior) parte central 1 U y parte central 2 U

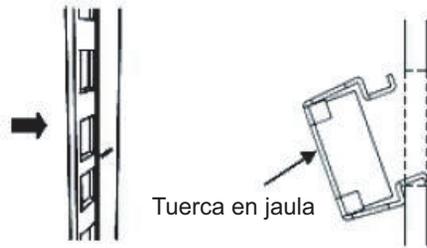
Figura 8-24 Dirección de los ganchos de una tuerca de jaula

- a. Coloque las tuercas de jaula desde la parte interior del bastidor. Oriente los ganchos de la tuerca de jaula en sentido vertical. Coloque el gancho en un extremo de una tuerca de jaula en un orificio de colocación para tuercas de jaula del bastidor. La [Figura 8-24](#) muestra una tuerca de jaula ajustada en la parte inferior del orificio.

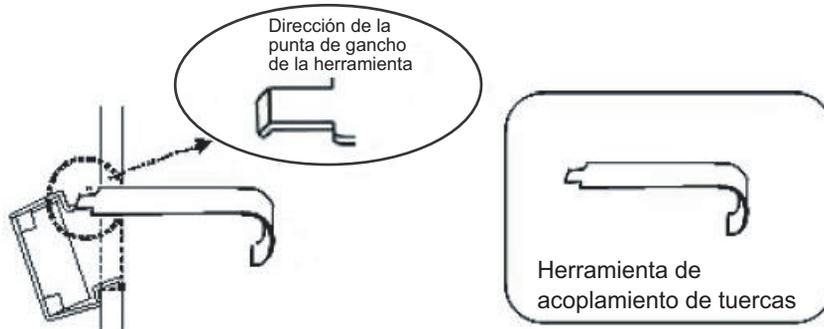
Figura 8-25 Uso de la herramienta de conexión de tuercas de jaula

- b. Inserte el gancho con el extremo de la herramienta de conexión de tuercas de jaula a través del orificio de colocación para tuercas de jaula y únalo al gancho superior de la tuerca de jaula.

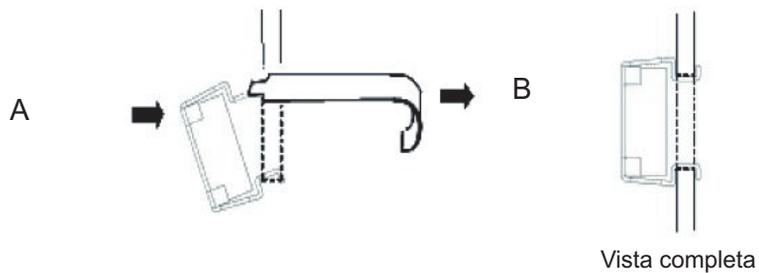
Figura 8-26 Conexión de una tuerca de jaula

- c. Tire de la herramienta hacia adelante para conectar la tuerca de jaula. Como se muestra en la [Figura 8-26](#), presione en la dirección A mientras que, simultáneamente, tira en la dirección B.

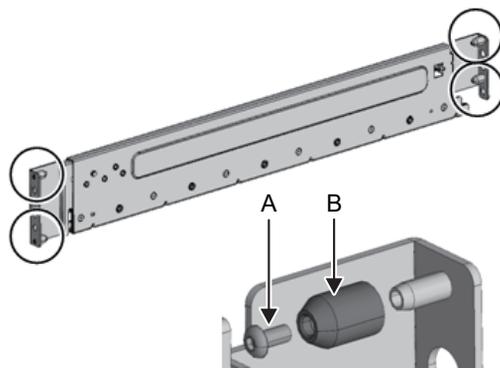
Figura 8-27 Retirada de una clavija de la guía

- a. Retire el tornillo (A en la [Figura 8-27](#)) que ajusta la clavija de la guía.

- b. Retire la clavija (B en la [Figura 8-27](#)).
- c. Retire las clavijas de las guías izquierda y derecha siguiendo el mismo procedimiento.
- d. Guarde las clavijas y tornillos retirados (ocho clavijas y ocho tornillos en total) para utilizar posteriormente cuando desplace el chasis.

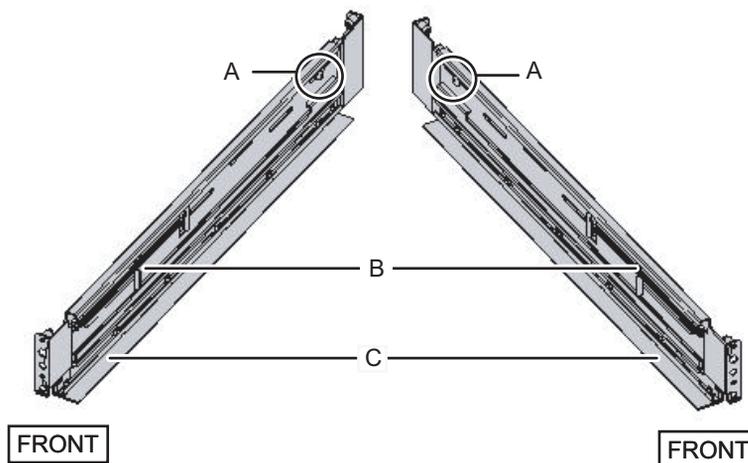
Figura 8-28 Tornillos de los laterales de las guías

4. **Quite un tornillo (A en la [Figura 8-28](#)) del lateral de la guía.**  
El tornillo retirado se utilizará en el paso 7.

5. **Conecte la guía al bastidor.**  
Conecte la guía de manera que el lateral de carga de los resortes (B en la [Figura 8-28](#)) esté orientado al frente y el reborde (C en la [Figura 8-28](#)), hacia abajo.
  - a. Desde la parte frontal del bastidor, introduzca el saliente de la guía en la parte superior de 2 U y la parte superior de 1 U de la columna de apoyo del

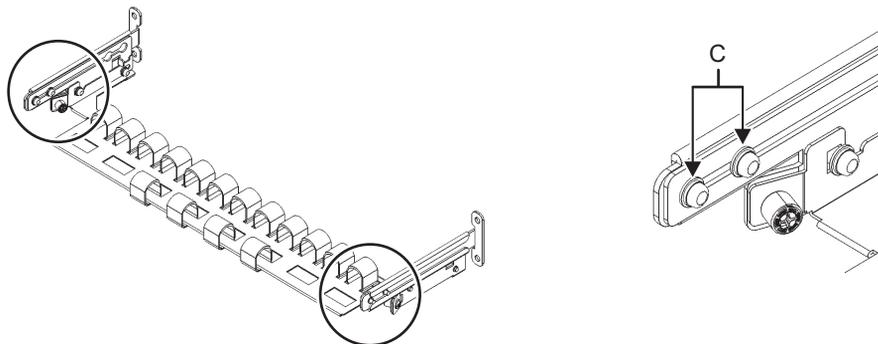
Figura 8-31 Extraiga la abrazadera de fijación del soporte para cables (1)

6. **Conecte la abrazadera de fijación del soporte para cables a la columna de apoyo posterior del bastidor.**
  - a. Afloje los cuatro tornillos (C en la [Figura 8-31](#)) del interior del soporte para cables.

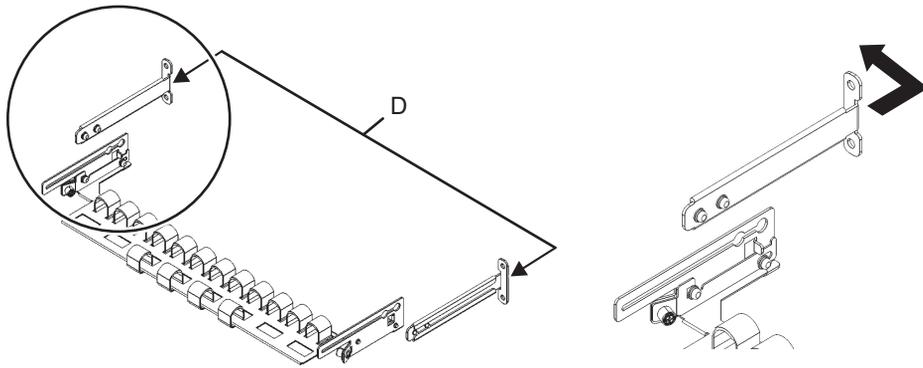
Figura 8-32 Extraiga la abrazadera de fijación del soporte para cables (2)

- b. Deslice la abrazadera de fijación del soporte para cables (D en la [Figura 8-32](#)) para extraerla.

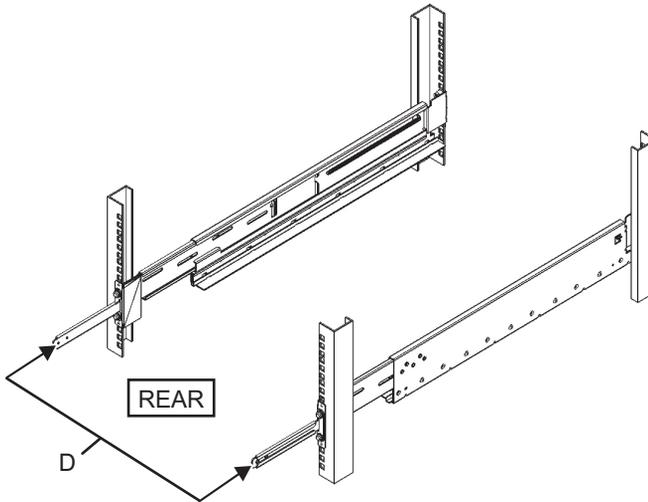
Figura 8-33 Conexión de la abrazadera de fijación del soporte para cables

- c. Desde la parte trasera del bastidor, sujete la guía y la abrazadera de fijación del soporte para cables (D) en la columna de sujeción trasera del bastidor con dos tornillos M6.  
Las posiciones de fijación son en la parte central de 1 U y la parte central de 2 U.  
U.

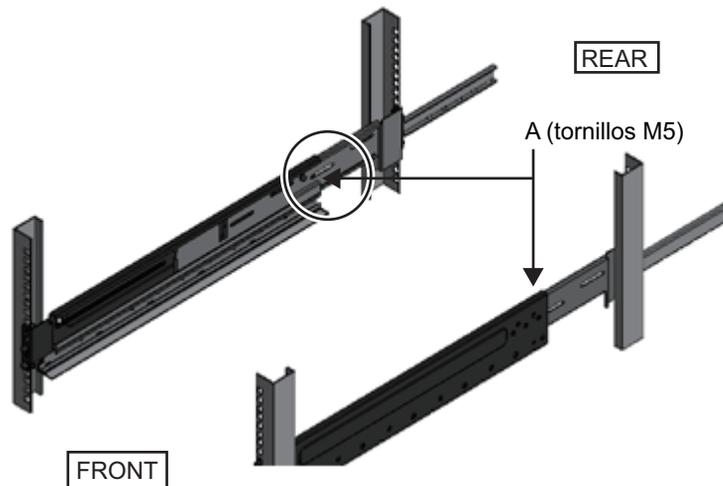
Figura 8-35 Sujeción de los laterales de la guía con tornillos

7. **Use los tornillos (tornillos M5) que extrajo en el paso 5 para fijar la guía lateral (A en Figura 8-35).**

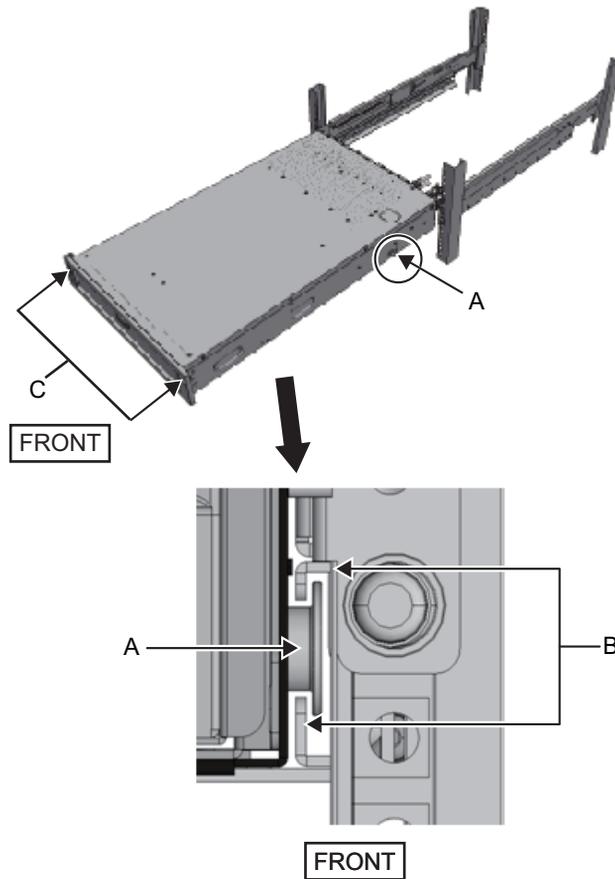
Figura 8-36 Montaje en el bastidor

- a. Si utiliza un elevador, sujételo horizontalmente.
- b. Eleve el chasis hasta la ubicación de montaje con el elevador o mediante fuerza humana.
- c. Coloque la parte posterior del chasis en los rebordes de las guías.
- d. Deslice el chasis dentro del bastidor. En este momento, confirme que la unidad de expansión de PCI esté colocada en la guía y que las clavijas de guía de la unidad de expansión de PCI (A en la [Figura 8-36](#)) coincidan con las guías correspondientes (B en la [Figura 8-36](#)).
- e. Introduzca la unidad de expansión PCI por completo y guárdela dentro del bastidor.

9. **Sujete la unidad de expansión PCI en el bastidor.**
  - a. Empuje hacia afuera los bloqueos de deslizamiento a la izquierda y la derecha de la cubierta frontal (C en la [Figura 8-36](#)) para liberarlos, y retire la cubierta frontal.
  - b. Apriete los dos tornillos M6 de las dos ubicaciones de la parte frontal del bastidor (A en la [Figura 8-37](#)) para fijar la unidad de expansión PCI al bastidor.
  - c. Inserte el gancho izquierdo y el derecho de dentro de la parte inferior de la cubierta frontal en las hendiduras de la parte frontal inferior del chasis para colocar la cubierta frontal.

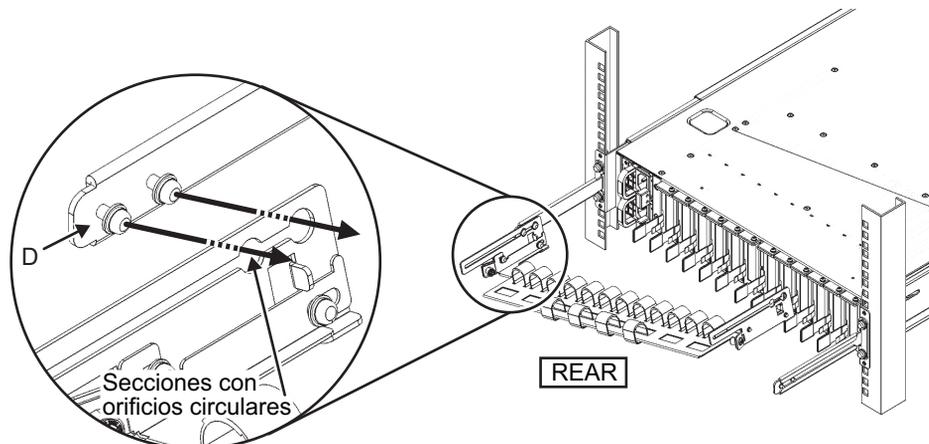
Figura 8-38 Conexión del soporte para cables (1)

- a. Para montar el soporte para cables, inclínelo y alinee las posiciones de los dos tornillos de la abrazadera derecha del soporte para cables con los orificios circulares (D en la [Figura 8-38](#)) y, a continuación, coloque los tornillos. Sostenga el nivel del soporte para cables y alinee los dos tornillos con los orificios circulares del lado opuesto para colocarlos.

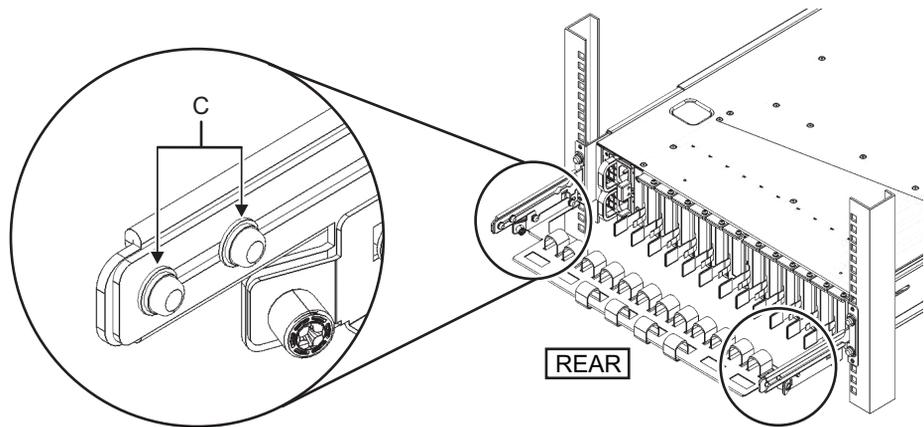
Figura 8-39 Conexión del soporte para cables (2)

- b. Deslice el soporte para cables hasta el fondo y apriete los cuatro tornillos (C en la [Figura 8-39](#)).

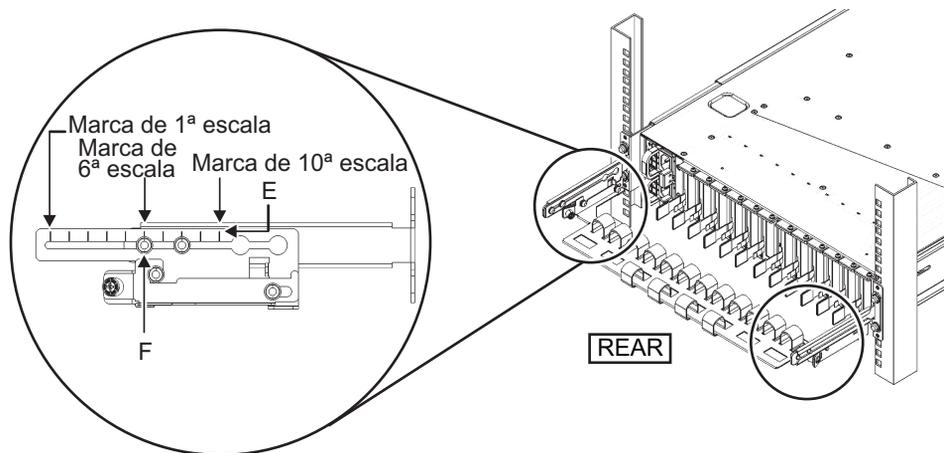
Figura 8-40 Conexión del soporte para cables (3)

**Nota** - Si la dimensión entre las columnas frontal y posterior del bastidor es inferior a 740 mm, ajuste el soporte para cables sin deslizarlo hasta el fondo. La ubicación de colocación varía en función de la dimensión entre las columnas frontal y posterior del bastidor. Según la [Tabla 8-3](#), determine la posición de las marcas graduadas del soporte para cables (E en la [Figura 8-40](#)) (inclinación 10 mm) y sujételo con los tornillos de la abrazadera de fijación (F en la [Figura 8-40](#)).

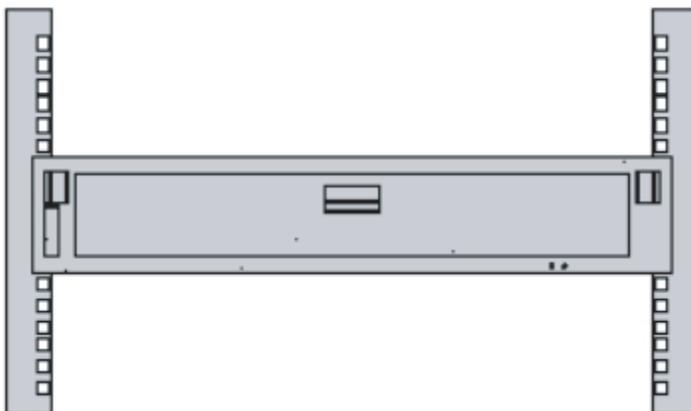
**Figura 8-41** Configuración de la unidad de expansión PCI completada

- c. Cierre la puerta posterior del bastidor y compruebe que el soporte para cables no supone un obstáculo.  
Si el soporte para cables interfiere con la puerta posterior, extráigalo. Aunque extraiga el soporte para cables, asegúrese de fijar la guía al bastidor con los dos tornillos M6.

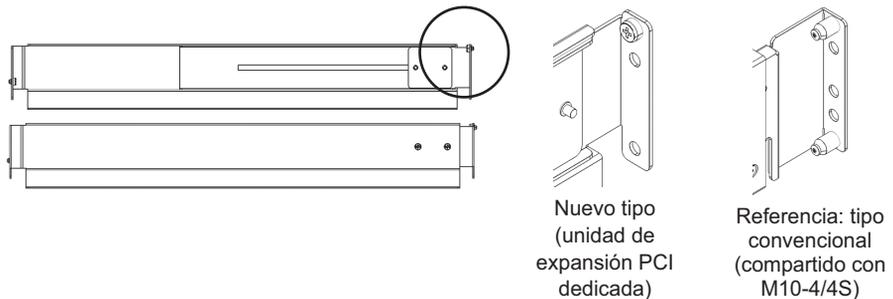
Figura 8-42 Guías (tipo reciente)

Cuando las guías del juego de montaje en el bastidor suministrado con la unidad de expansión PCI tienen la forma que se muestra en la [Figura 8-42](#), utilice el procedimiento siguiente para colocarlas en un bastidor.

Estas guías conforman una modificación de la parte con el número 1 entre las partes que aparecen en la [Figura 3-53](#) de la *Guía de instalación de los Sistemas Fujitsu M10/SPARC M10*.

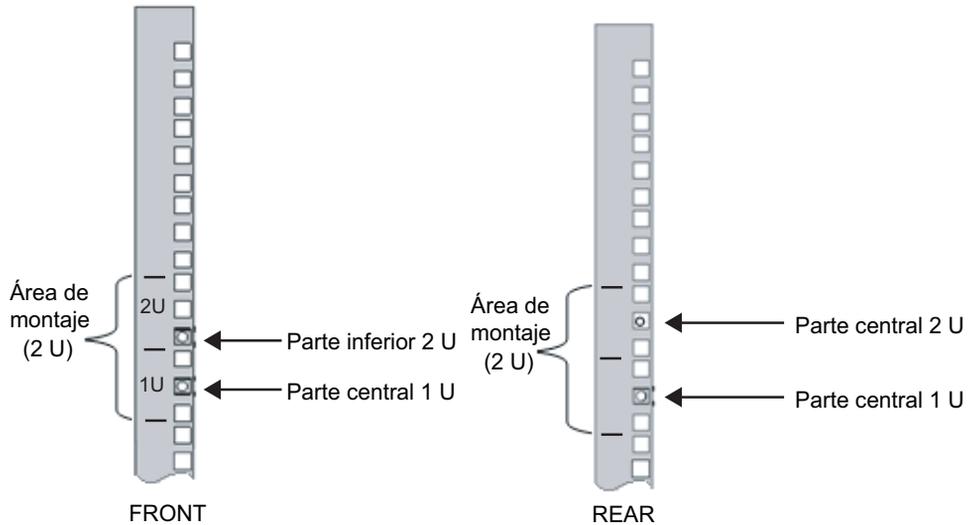
Figura 8-43 Ubicación de la colocación de tuercas de jaula en las columnas de apoyo del bastidor

Coloque las tuercas de jaula a la izquierda y la derecha de las columnas de apoyo del bastidor.

- Ubicaciones de colocación en las columnas de apoyo frontales: (desde la parte inferior) parte central 1 U y parte inferior 2 U
- Ubicaciones de colocación en las columnas de apoyo posteriores: (desde la parte inferior) parte central 1 U y parte central 2 U

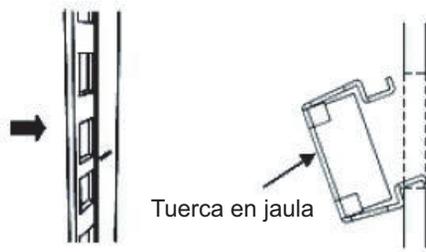
Figura 8-44 Dirección de los ganchos de una tuerca de jaula

- a. Coloque las tuercas de jaula desde la parte interior del bastidor. Oriente los ganchos de la tuerca de jaula en sentido vertical. Ajuste el gancho en un extremo de una tuerca de jaula en un orificio de colocación para tuercas de jaula del bastidor. La [Figura 8-44](#) muestra una tuerca de jaula ajustada en la parte inferior del orificio.

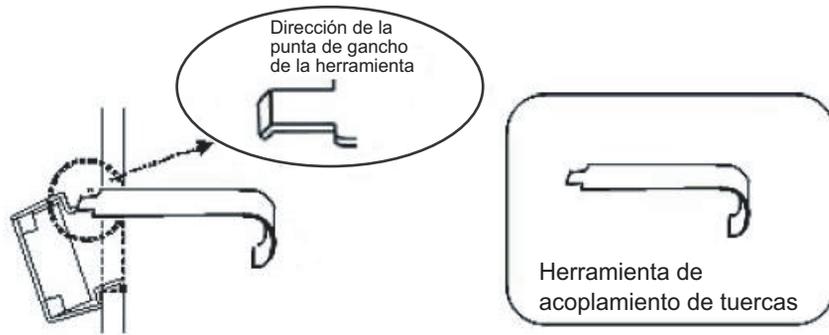
Figura 8-45 Uso de la herramienta de conexión de tuercas de jaula

- b. Inserte el gancho con el extremo de la herramienta de conexión de tuercas de jaula a través del orificio de colocación para tuercas de jaula desde la parte frontal y únalo al gancho del otro extremo de la tuerca de jaula.

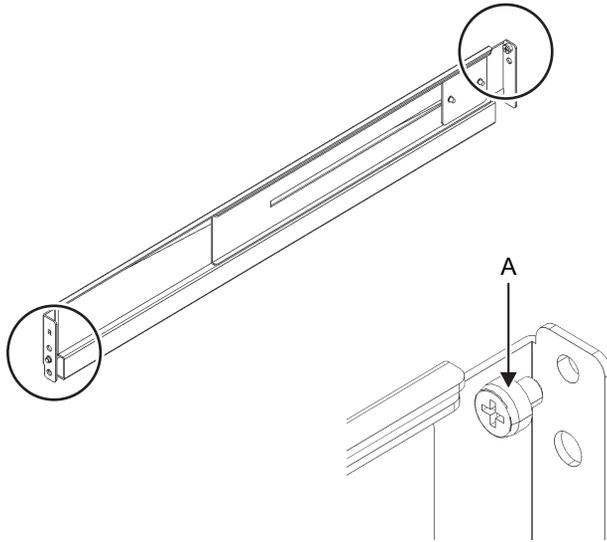
Figura 8-47 Retirada de una clavija de la guía

Extraiga las clavijas de la parte delantera y posterior de las guías izquierda y derecha (A en la [Figura 8-47](#)).

Guarde las clavijas y tornillos retirados (cuatro clavijas y cuatro tornillos en total) para utilizar posteriormente cuando extraiga el chasis.

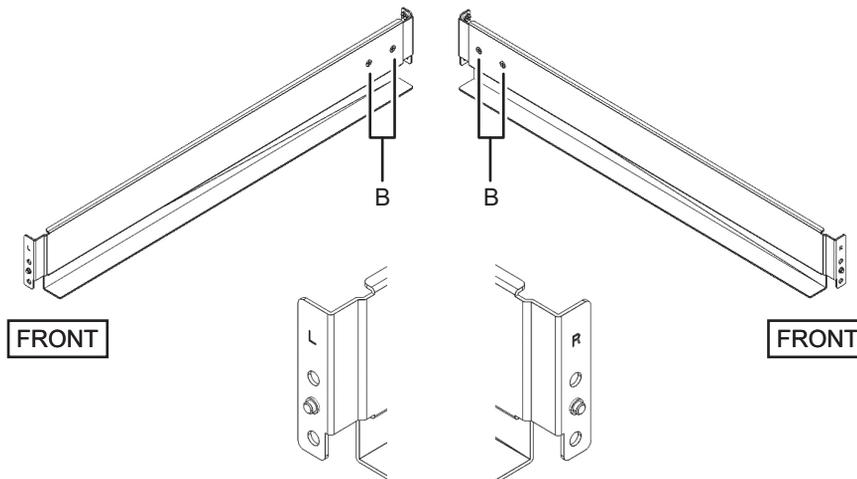
Figura 8-48 Tornillos de los laterales de las guías

4. Afloje los dos tornillos (B en la Figura 8-48) del lateral de la guía.

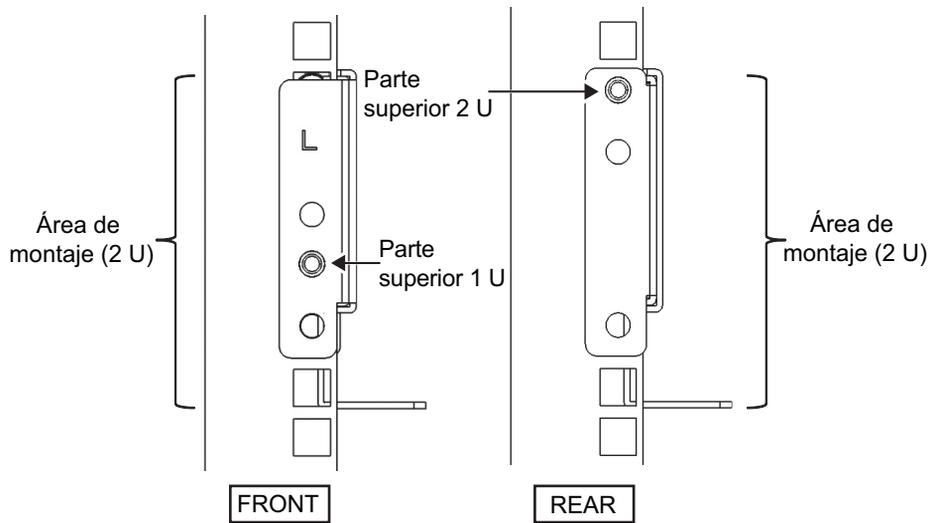
Figura 8-49 Conexión de la guía: ubicación de los salientes

5. Conecte la guía al bastidor.

a. Confirme la dirección de colocación de las guías.

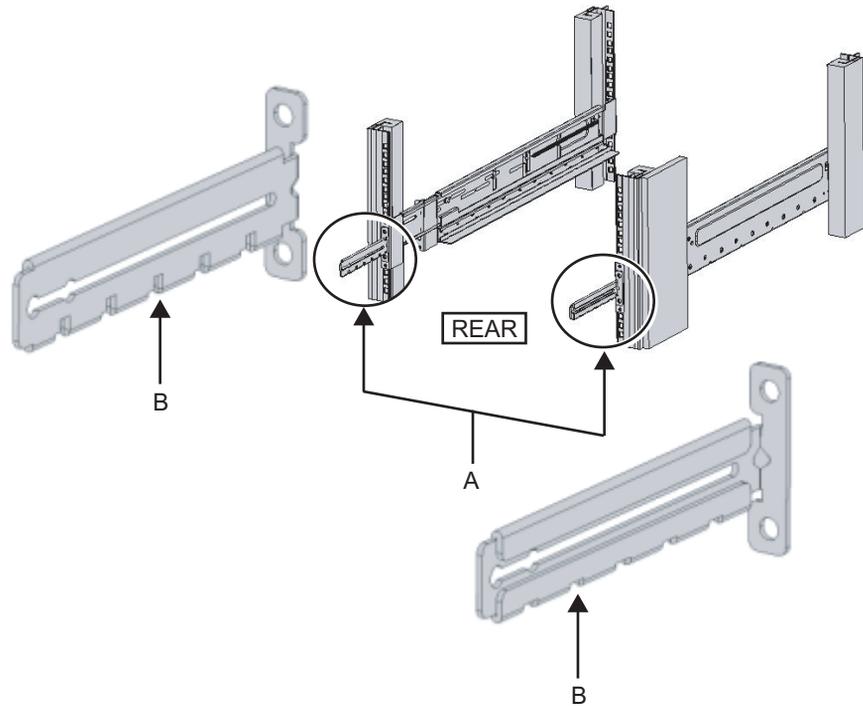
Figura 8-51 Conexión de la abrazadera de fijación del soporte para cables

6. **Conecte la abrazadera de fijación del soporte para cables a la columna de apoyo posterior del bastidor.**
  - a. Coloque la abrazadera de sujeción del soporte para cables (A en la [Figura 8-51](#)) de modo que la muesca lateral (A en la [Figura 8-51](#)) esté orientada hacia abajo.
  - b. Desde la parte trasera del bastidor, sujete la guía y la abrazadera de fijación del soporte para cables en la columna de sujeción trasera del bastidor con dos tornillos M6.

Las posiciones de colocación son en la parte central de 1 U y la parte central de 2 U.
  - c. Después de colocar la abrazadera de fijación del cable, confirme que puede cerrar la puerta del bastidor.

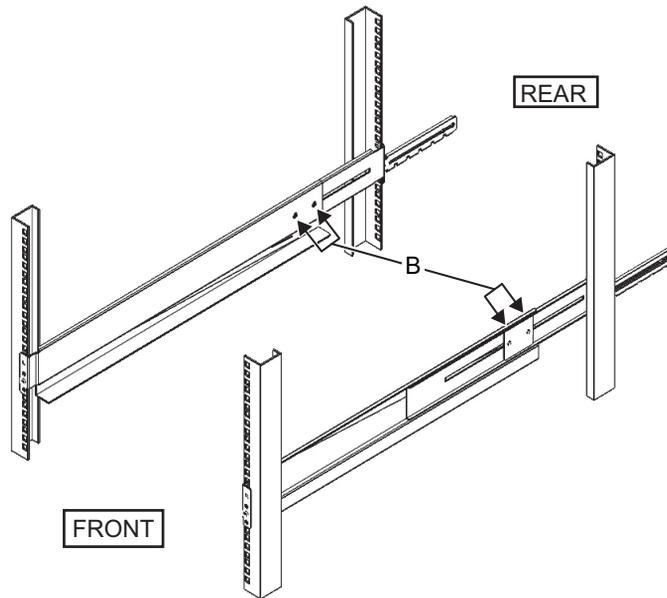
Figura 8-53 Sujeción de los laterales de la guía con tornillos

7. **Apriete los tornillos (B en la Figura 8-53), que aflojó en el paso 4, para fijar los laterales de la guía.**

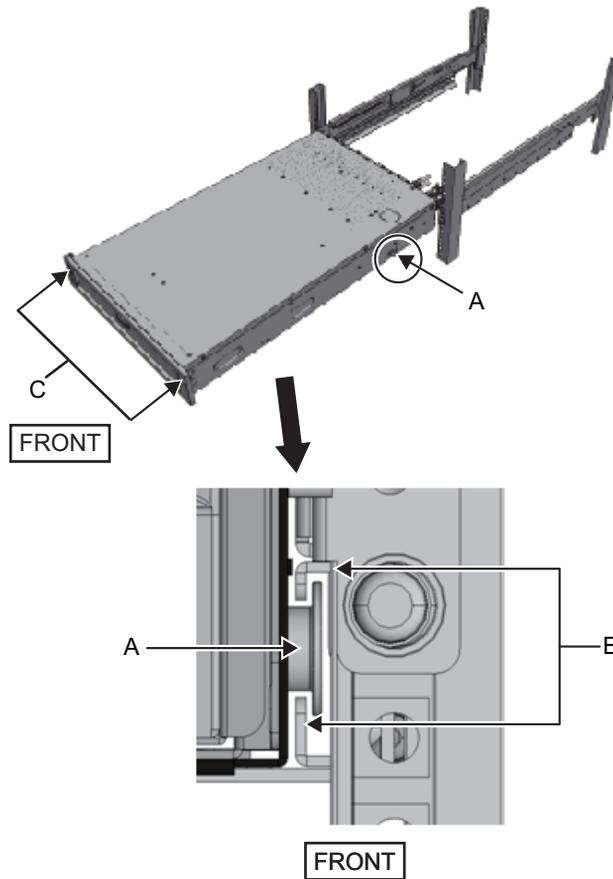
Figura 8-54 Montaje en el bastidor

8. **Monte la unidad de expansión PCI en el bastidor.**

Monte el chasis desde la parte frontal del bastidor.

- a. Si utiliza un elevador, sujételo horizontalmente.
- b. Eleve el chasis hasta la ubicación de montaje con el elevador o mediante fuerza humana.
- c. Coloque la parte posterior del chasis en los rebordes de las guías.
- d. Introduzca la unidad de expansión PCI por completo y guárdela dentro del bastidor.
