Notes de produit des

systèmes Fujitsu M10/SPARC M10

pour XCP version 2240

Code du manuel: C120-0012-01FR
Décembre 2014

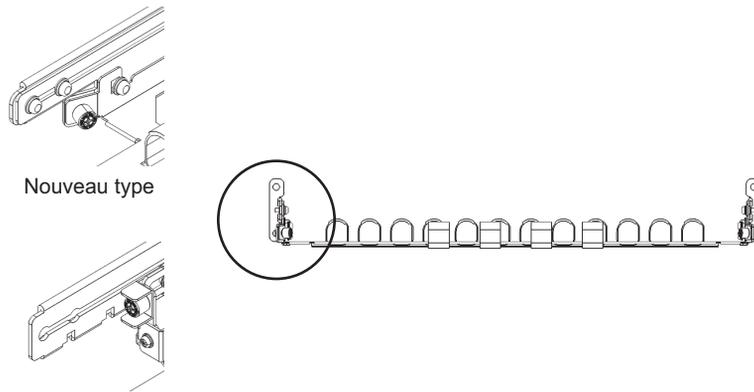
Figure 8-1 Support de câbles (nouveau type)

Lorsque le support de câbles du kit de montage pour rack fourni avec le SPARC M10-4/M10-4S possède la forme indiquée dans [Figure 8-1](#), utilisez la procédure suivante pour l'attacher à un rack.

Ce support de câbles intègre les pièces numérotés de 2 à 5, parmi les pièces indiquées dans la figure 3-15 dans le *Guide d'installation des systèmes Fujitsu M10/SPARC M10*.

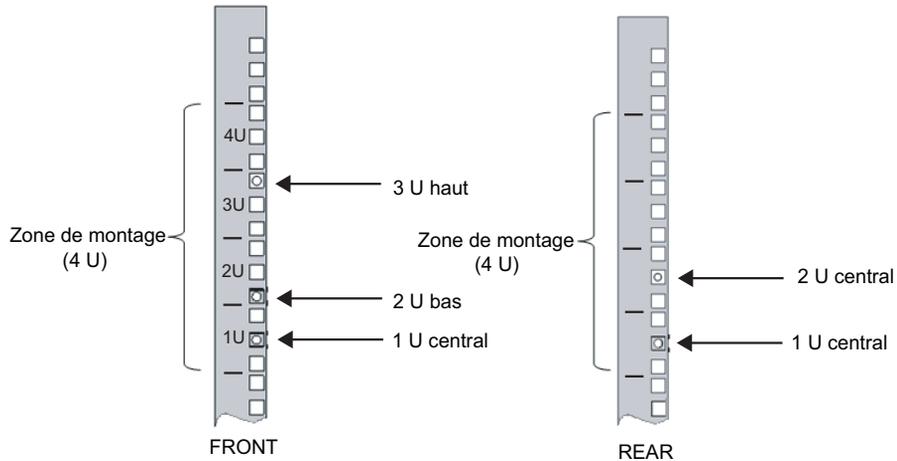
Figure 8-2 Emplacements de fixations des écrous prisonniers dans les colonnes de support du rack

- Emplacements de fixation dans les colonnes de support avant : (Depuis le bas) 1U central, 2U bas et 3U haut
- Emplacements de fixation dans les colonnes de support arrière : (Depuis le bas) 1U central et 2U central

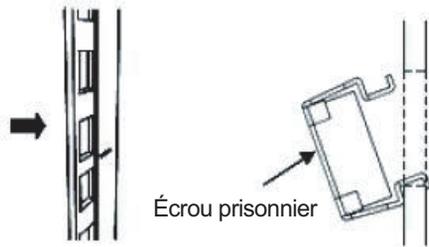
Figure 8-3 Direction des ergots d'un écrou prisonnier

- a. Fixez les écrous prisonniers depuis l'intérieur du rack. Orientez les ergots de l'écrou prisonnier verticalement. Attachez l'ergot à l'extrémité d'un écrou prisonnier dans un trou de fixation d'écrou prisonnier du rack.

Figure 8-3 présente un écrou prisonnier attaché sur la partie inférieure du trou.

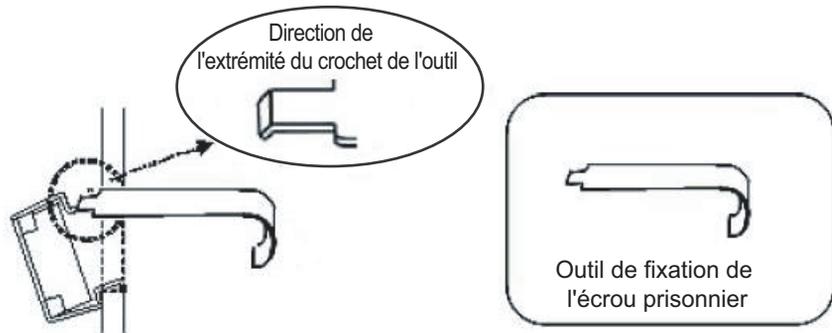
Figure 8-4 Utilisation de l'outil de fixation de l'écrou prisonnier

- b. Insérez l'ergot à l'extrémité de l'outil de fixation de l'écrou prisonnier fourni dans le trou de fixation d'écrou prisonnier, puis engagez l'ergot supérieur de l'écrou prisonnier.

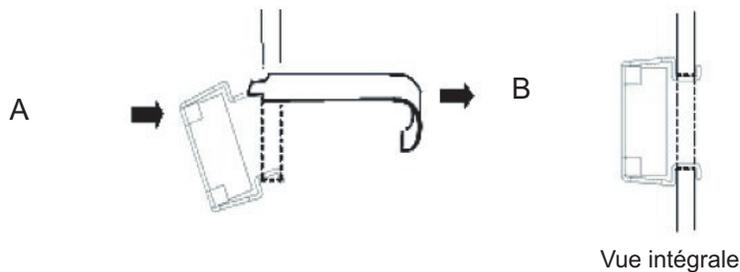
Figure 8-5 Fixation d'un écrou prisonnier

- c. Tirez l'outil vers l'avant pour fixer l'écrou prisonnier.
Comme indiqué dans [Figure 8-5](#), poussez dans la direction A tout en tirant simultanément dans la direction B.

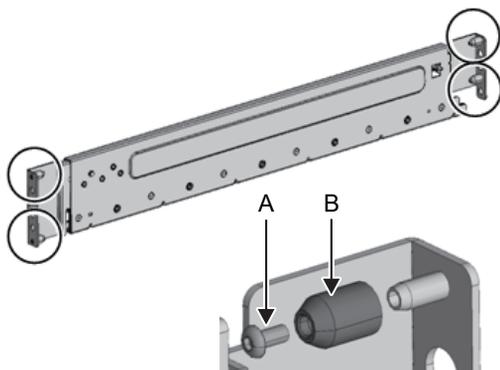
Figure 8-6 Retirer une broche du rail

- Retirez la vis (A dans [Figure 8-6](#)) fixant la broche du rail.
- Retirez la broche (B dans [Figure 8-6](#)).
- Retirez les broches des rails gauche et droit de la même manière.
- Rangez les broches et les vis retirées (huit broches et huit vis au total) pour une utilisation ultérieure quand le châssis sera déplacé.

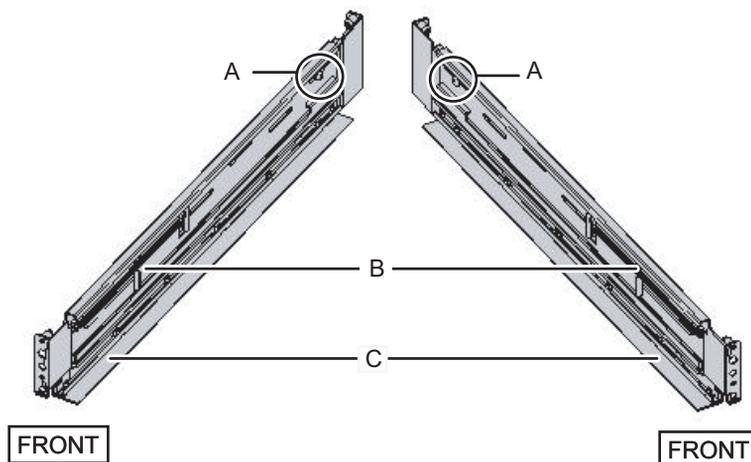
Figure 8-7 Vis sur les côtés des rails

5. **Retirez une vis (A dans Figure 8-7) sur le côté du rail.**
La vis retirée sera utilisée à l'étape 8.

6. **Fixez le rail sur le rack.**
Fixez le rail de sorte que le côté à ressort (B dans Figure 8-7) soit dirigé vers l'avant et que la bride (C dans Figure 8-7) soit dirigée vers le bas.
- Depuis l'avant du rack, insérez les saillies du rail dans les trous 2U haut et 1U haut de la colonne de support avant du rack.
 - Tirez le rail aussi loin que la profondeur du rack.
 - Insérez les saillies du rail dans les trous 2U haut et 1U bas de la colonne de support arrière du rack.
 - Fixez solidement le rail avec une vis M6 sur la colonne de support avant du rack. L'emplacement de fixation est 2U bas.
 - Fixez l'autre rail de la même façon.

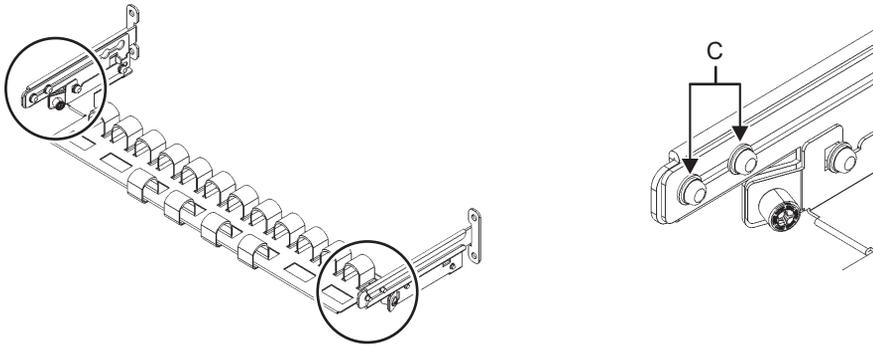
Figure 8-10 Retrait du dispositif de fixation du support de câbles (1)

7. **Fixez le dispositif de fixation du support de câbles à la colonne de support arrière du rack.**
 - a. Desserrez les quatre vis (C dans [Figure 8-10](#)) à l'intérieur du support de

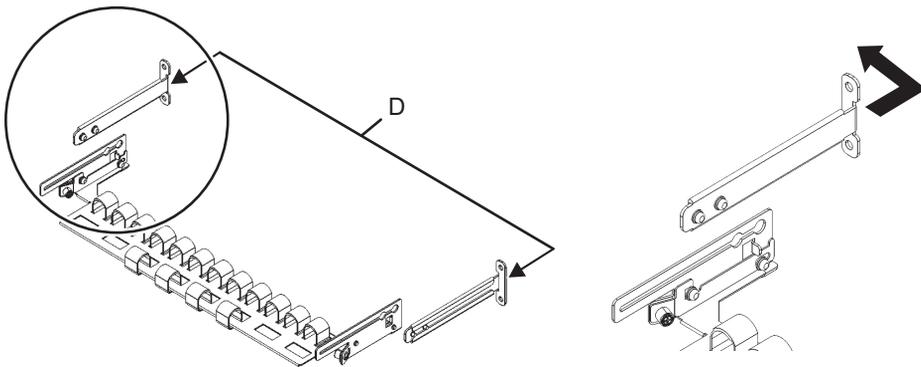
Figure 8-11 Retrait du dispositif de fixation du support de câbles (2)

- b. Faites glisser le dispositif de fixation du support de câbles (D dans [Figure 8-11](#)) pour le retirer.

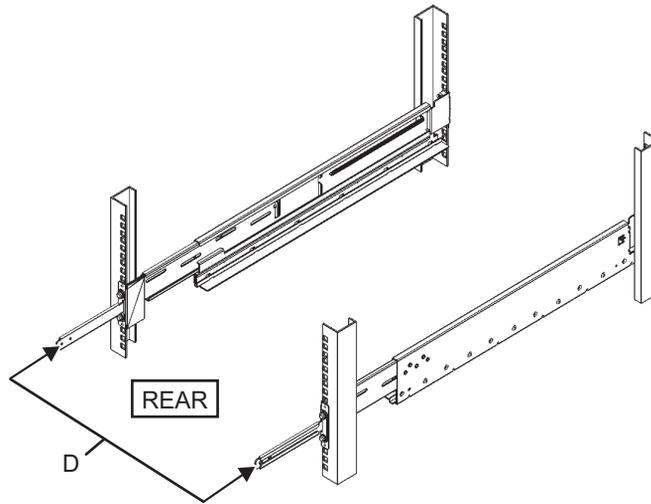
Figure 8-12 Fixation du dispositif de fixation du support de câbles

- c. Depuis l'arrière du rack, fixez le rail et le dispositif de fixation du support de câbles (D) sur la colonne de support arrière du rack avec les deux vis M6. Les emplacements de fixation sont 1U central et 2U central.

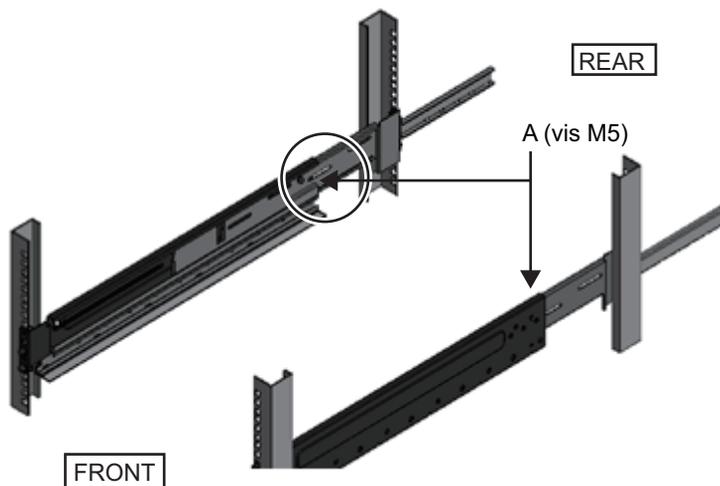
Figure 8-14 Fixation solide des côtés des rails avec des vis

8. **Utilisez les vis (vis M5) retirées à l'étape 5 pour fixer le côté du rail (A dans Figure 8-14).**

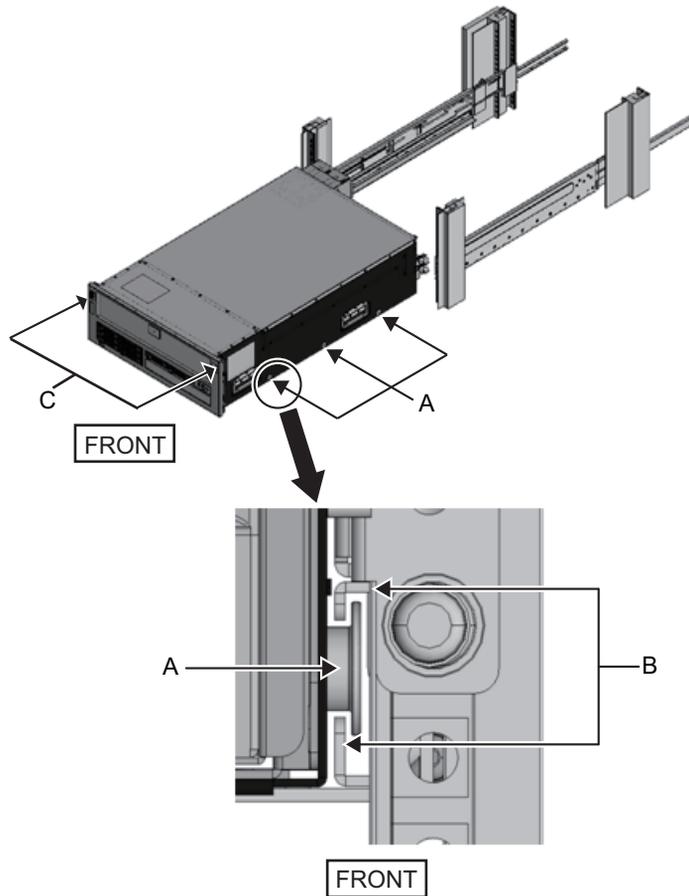
Figure 8-15 Montage dans le rack

- a. Si vous utilisez un élévateur, fixez-le solidement horizontalement.
- b. Soulevez le châssis à l'emplacement de montage avec l'élévateur ou manuellement.
- c. Mettez la partie arrière du châssis sur les brides des rails.
- d. Faites glisser le châssis dans le rack. Ensuite, placez le dispositif sur le côté du châssis. Confirmez également que les broches de guidage du châssis (A dans [Figure 8-15](#)) se placent dans leurs guides rail (B dans [Figure 8-15](#)).
- e. Insérez le châssis à fond pour le placer dans le rack.

- Repoussez les verrouillages coulissants gauche et droit du cache avant (C dans [Figure 8-15](#)) pour déverrouiller et retirez le cache avant.
- Serrez les quatre vis M6 aux quatre emplacements à l'avant du châssis (A dans [Figure 8-16](#)) pour fixer solidement le châssis au rack.
- Insérez les crochets gauche et droit à l'intérieur de la partie inférieure du cache avant dans les encoches de la partie inférieure avant du châssis pour fixer le cache avant.

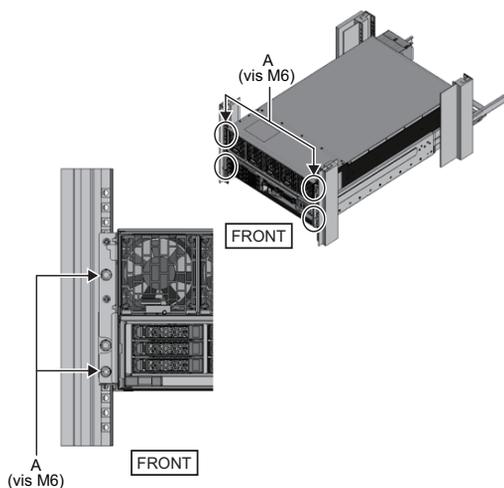
Figure 8-16 Fixer solidement le châssis

Remarque- une étiquette avec le numéro de série du châssis est fixée sur le cache avant. Assurez-vous de fixer le cache avant correspondant au châssis.

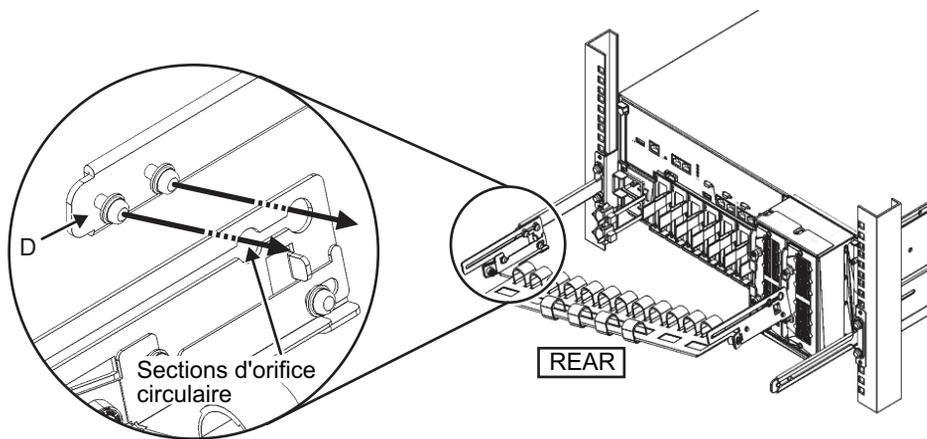
Figure 8-17 Fixation du support de câbles (1)

- a. Pour monter le support de câbles, inclinez le support de câbles et alignez les deux vis dans le dispositif du support de câbles avec les trous circulaires à l'arrière de la rainure (D dans [Figure 8-17](#)) puis fixez les vis. Placez le support de câbles à l'horizontale et alignez les deux vis avec les trous circulaires sur le côté opposé pour les fixer.

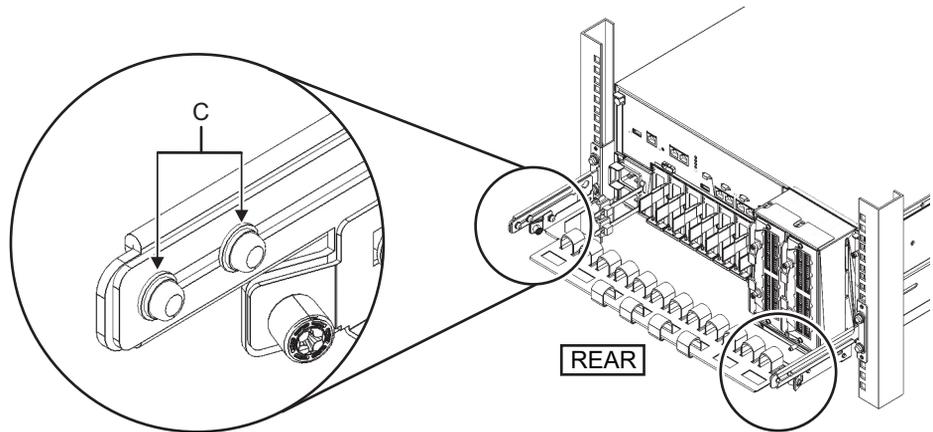
Figure 8-18 Fixation du support de câbles (2)

- b. Faites glisser le support de câbles entièrement à l'intérieur, et serrez les quatre vis (C dans [Figure 8-18](#)).

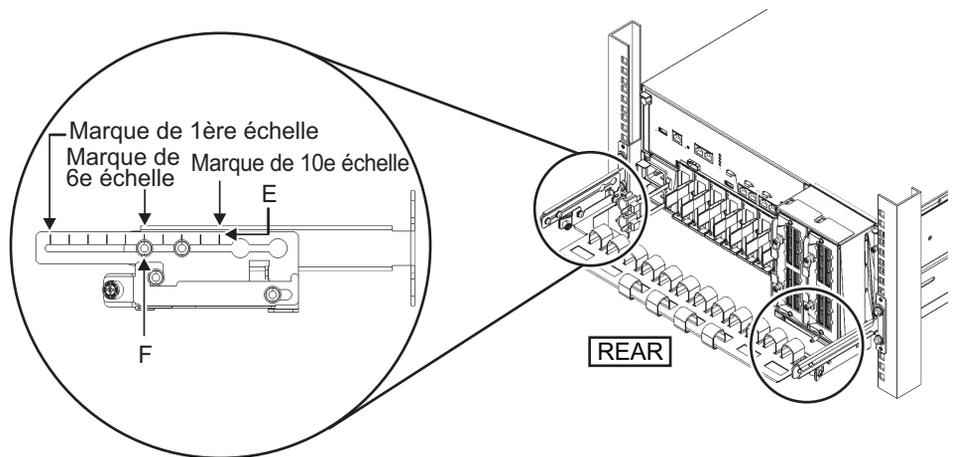
Figure 8-19 Fixation du support de câbles (3)

Remarque : si la dimension entre les colonnes avant et arrière du rack est plus courte que 740 mm, fixez le support de câbles sans le faire glisser entièrement à l'intérieur. L'emplacement de fixation varie en fonction de la dimension entre les colonnes avant et arrière du rack. En fonction de [Tableau 8-2](#), alignez les vis du dispositif de fixation avec les repères du support de câbles (E dans [Figure 8-19](#)) (alignement 10 mm) et fixez le avec les vis du dispositif de fixation (F dans [Figure 8-19](#)).

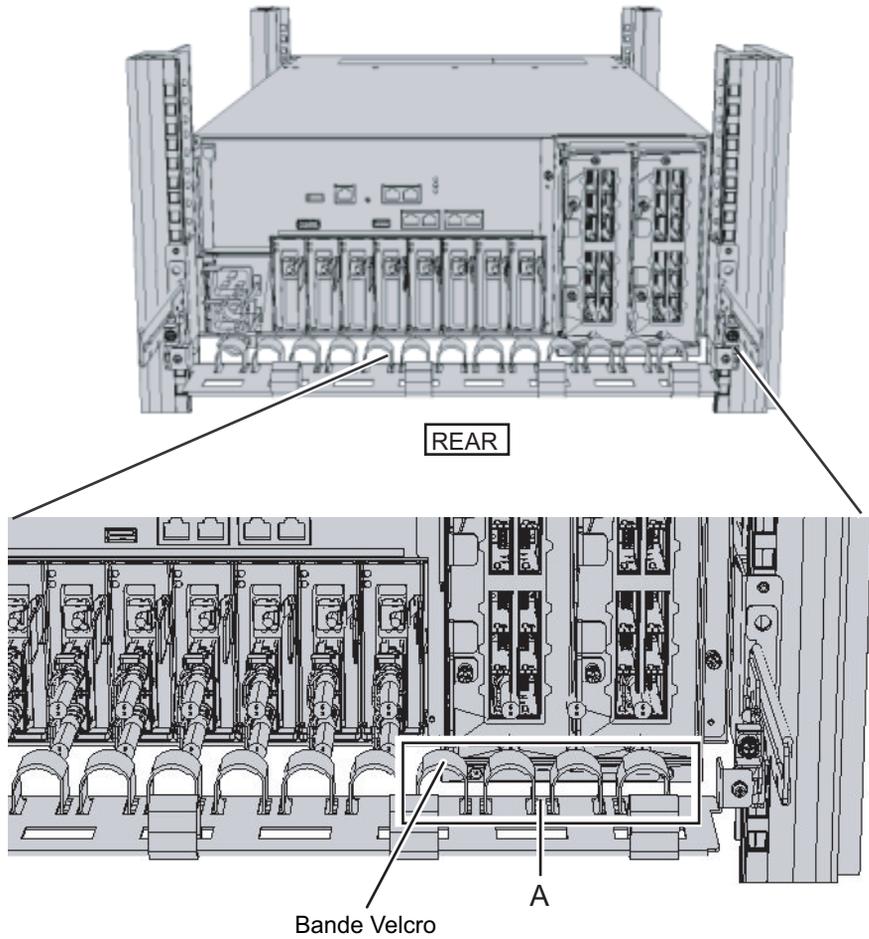
Figure 8-20 Retrait des bandes Velcro (SPARC M10-4S)

- c. Fermez la porte arrière du rack et vérifiez que le support de câbles ne gêne pas.
Si le support de câbles interfère avec la porte arrière, retirez le support de câbles. Même si le support de câbles est retiré, assurez-vous de fixer le rail sur le rack avec les deux vis M6.
12. **Si vous utilisez le SPARC M10-4S, détachez les bandes Velcro sur le support de câbles.**
Les bandes Velcro à détacher sont les quatre bandes de fixation à droite (A dans [Figure 8-20](#)) tel qu'on peut le voir depuis l'arrière du châssis.

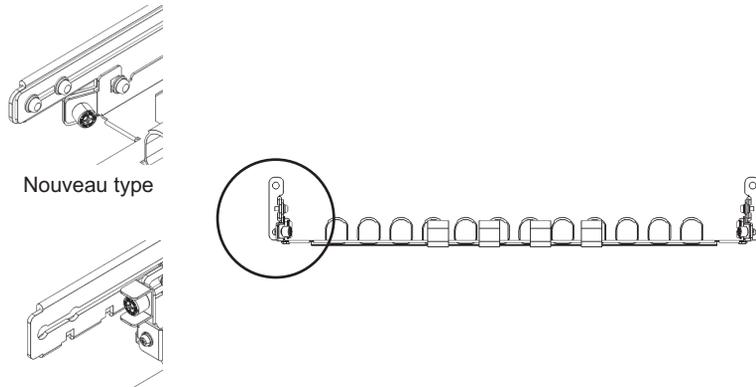
Figure 8-22 Support de câbles (nouveau type)

Lorsque le support de câbles du kit de montage pour rack fourni avec l'unité d'extension PCI possède la forme indiquée dans [Figure 8-22](#), utilisez la procédure suivante pour l'attacher à un rack.

Ce support de câbles intègre les pièces numérotés de 2 à 5, parmi les pièces indiquées dans la figure 3-53 dans le *Guide d'installation des systèmes Fujitsu M10/SPARC M10*.

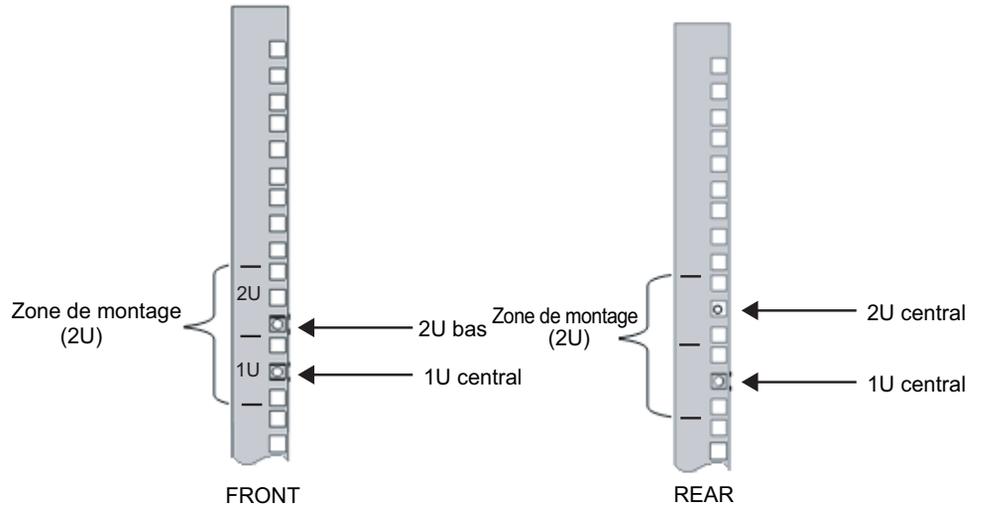
Figure 8-23 Emplacements de fixations des écrous prisonniers dans les colonnes de support du rack

- Emplacements de fixation dans les colonnes de support avant : (Depuis le bas) 1U central et 2U bas
- Emplacements de fixation dans les colonnes de support arrière : (Depuis le bas) 1U central et 2U central

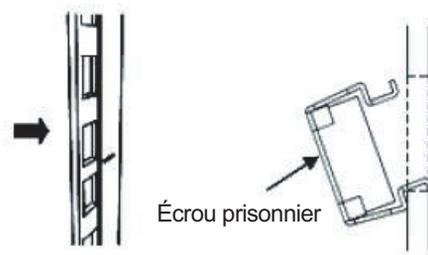
Figure 8-24 Direction des ergots d'un écrou prisonnier

- a. Fixez les écrous prisonniers depuis l'intérieur du rack. Orientez les ergots de l'écrou prisonnier verticalement. Fixez l'ergot à l'extrémité d'un écrou prisonnier dans un trou de fixation d'écrou prisonnier du rack. [Figure 8-24](#) présente un écrou prisonnier accroché sur la partie inférieure du trou.

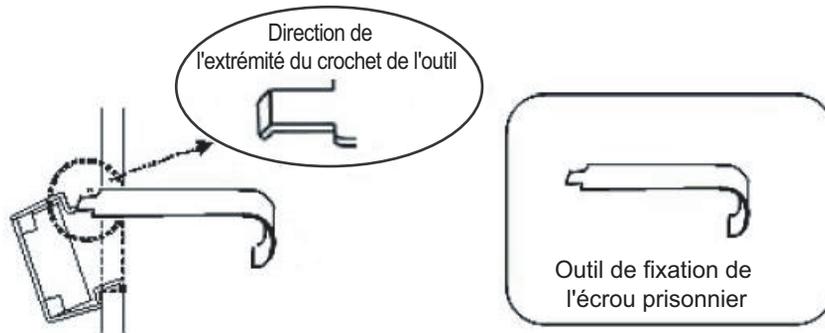
Figure 8-25 Utilisation de l'outil de fixation de l'écrou prisonnier

- b. Insérez l'ergot à l'extrémité de l'outil de fixation de l'écrou prisonnier fourni dans le trou de fixation d'écrou prisonnier, puis engagez l'ergot supérieur de l'écrou prisonnier.

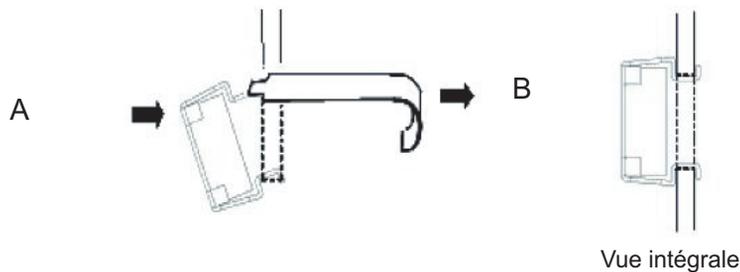
Figure 8-26 Fixation d'un écrou prisonnier

- c. Tirez l'outil vers l'avant pour fixer l'écrou prisonnier.
Comme indiqué dans [Figure 8-26](#), poussez dans la direction A tout en tirant simultanément dans la direction B.

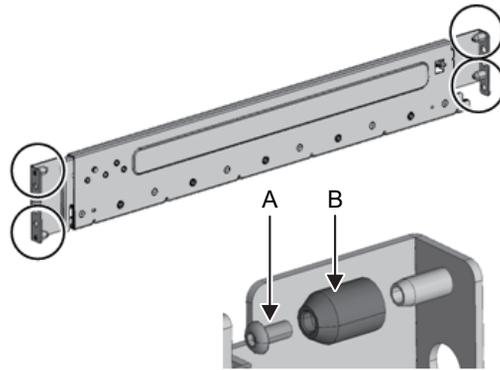
Figure 8-27 Retirer une broche du rail

- Retirez la vis (A dans [Figure 8-27](#)) fixant la broche du rail.
- Retirez la broche (B dans [Figure 8-27](#)).
- Retirez les broches des rails gauche et droit de la même manière.
- Rangez les broches et les vis retirées (huit broches et huit vis au total) pour une utilisation ultérieure quand le châssis sera déplacé.

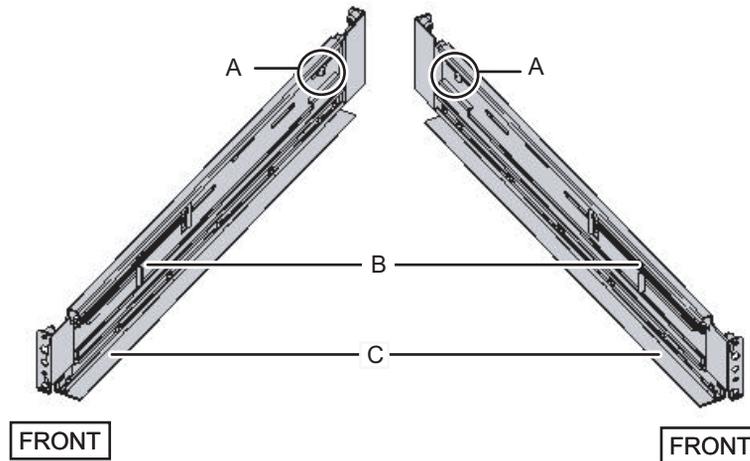
Figure 8-28 Vis sur les côtés des rails

4. **Retirez une vis (A dans Figure 8-28) sur le côté du rail.**
La vis retirée sera utilisée à l'étape 7.

5. **Fixez le rail sur le rack.**
Fixez le rail de sorte que le côté à ressort (B dans Figure 8-28) soit dirigé vers l'avant et que la bride (C dans Figure 8-28) soit dirigée vers le bas.
 - a. Depuis l'avant du rack, insérez les saillies du rail dans les trous 2U haut et 1U haut de la colonne de support avant du rack.
 - b. Tirez le rail aussi loin que la profondeur du rack.
 - c. Insérez les saillies du rail dans les trous 2U haut et 1U bas de la colonne de support arrière du rack.
 - d. Fixez solidement le rail avec une vis M6 sur la colonne de support avant du rack. L'emplacement de fixation est 2U bas.
 - e. Fixez l'autre rail de la même façon.

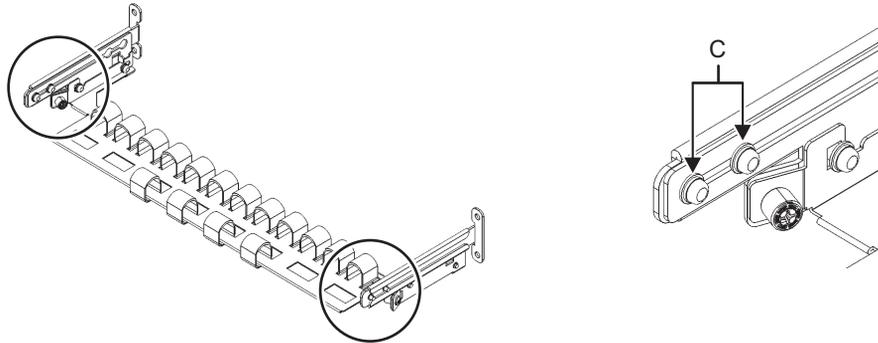
Figure 8-31 Retrait du dispositif de fixation du support de câbles (1)

- a. Desserrez les quatre vis (C dans [Figure 8-31](#)) à l'intérieur du support de câbles.

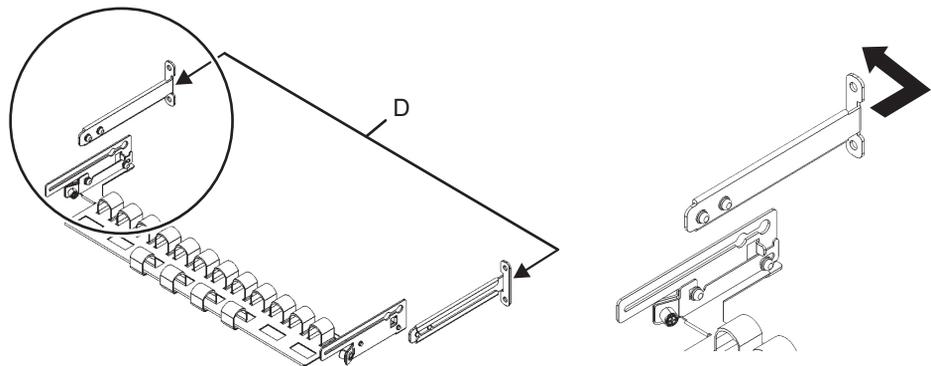
Figure 8-32 Retrait du dispositif de fixation du support de câbles (2)

- b. Faites glisser le dispositif de fixation du support de câbles (D dans [Figure 8-32](#)) pour le retirer.

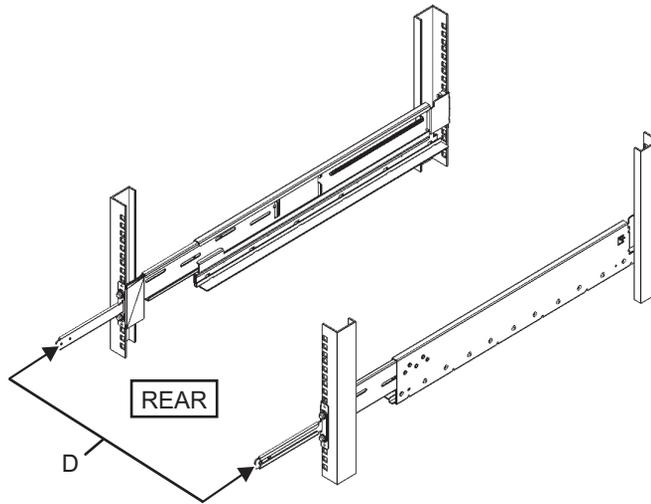
Figure 8-33 Fixation du dispositif de fixation du support de câbles

- c. Depuis l'arrière du rack, fixez le rail et le dispositif de fixation du support de câbles (D) sur la colonne de support arrière du rack avec les deux vis M6. Les emplacements de fixation sont 1U central et 2U central.

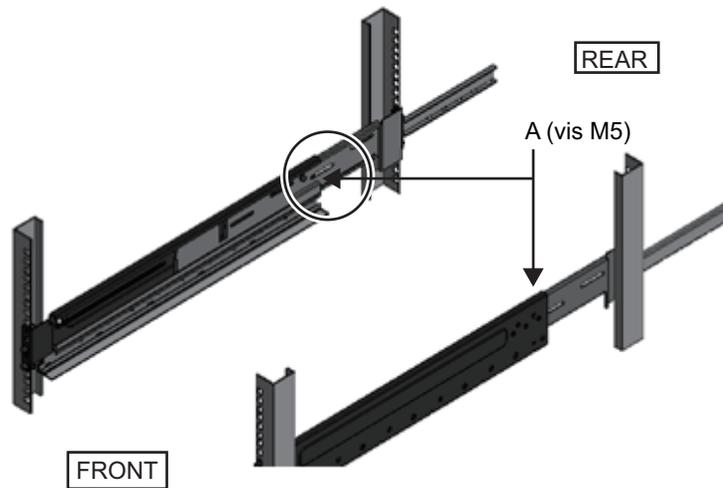
Figure 8-35 Fixation solide des côtés des rails avec des vis

7. **Utilisez les vis (vis M5) retirées à l'étape 5 pour fixer le côté du rail (A dans Figure 8-35).**

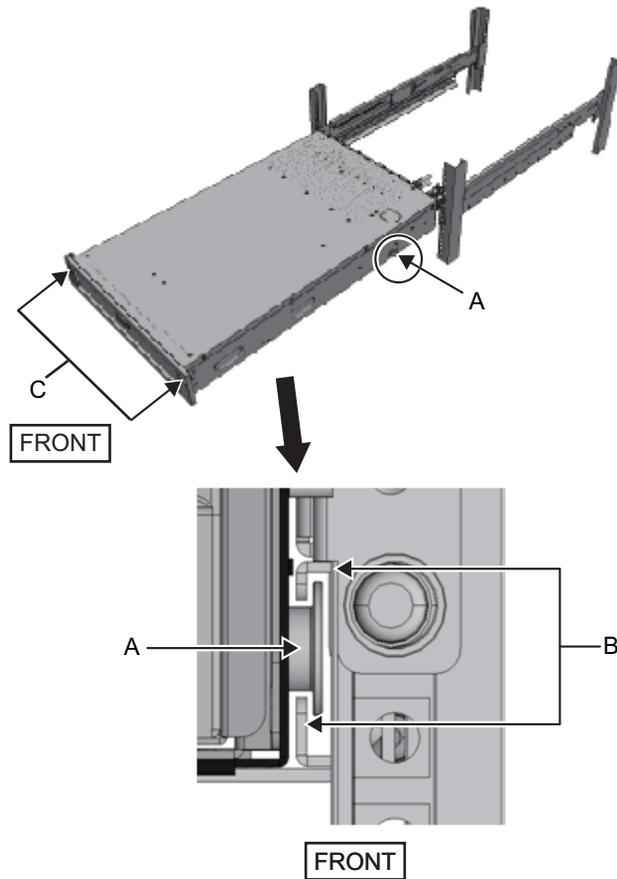
Figure 8-36 Montage dans le rack

- a. Si vous utilisez un élévateur, fixez-le solidement horizontalement.
- b. Soulevez le châssis à l'emplacement de montage avec l'élévateur ou manuellement.
- c. Mettez la partie arrière du châssis sur les brides des rails.
- d. Faites glisser le châssis dans le rack. Ensuite, vérifiez que l'unité d'extension PCI repose sur le rail et que les broches de guidage sur l'unité d'extension PCI (A dans [Figure 8-36](#)) se placent dans leurs guides rail (B dans [Figure 8-36](#)).
- e. Insérez l'unité d'extension PCI à fond pour la placer dans le rack.

9. **Fixez solidement l'unité d'extension PCI dans le rack.**
 - a. Repoussez les verrouillages coulissants gauche et droit du cache avant (C dans [Figure 8-36](#)) pour déverrouiller et retirez le cache avant.
 - b. Serrez les deux vis M6 aux deux emplacements à l'avant du châssis (A dans [Figure 8-37](#)) pour fixer solidement l'unité d'extension PCI au rack.
 - c. Insérez les crochets gauche et droit à l'intérieur de la partie inférieure du cache avant dans les encoches de la partie inférieure avant du châssis pour fixer le cache avant.

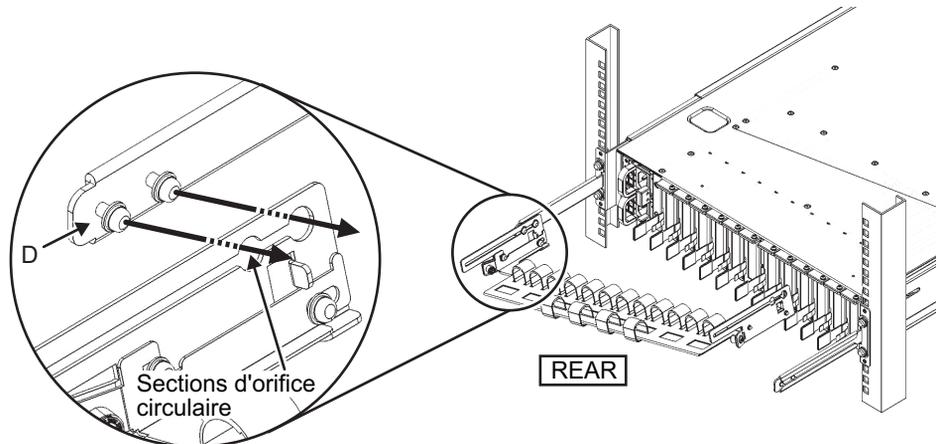
Figure 8-38 Fixation du support de câbles (1)

- a. Pour monter le support de câbles, inclinez le support de câbles et alignez les deux vis dans le dispositif du support de câbles avec les trous circulaires à l'arrière de la rainure (D dans [Figure 8-38](#)) puis fixez les vis. Placez le support de câbles à l'horizontale et alignez les deux vis avec les trous circulaires sur le côté opposé pour les fixer.

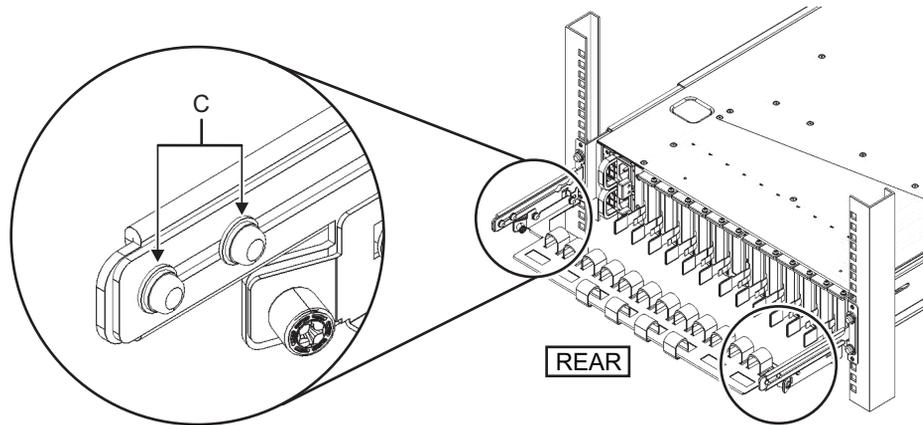
Figure 8-39 Fixation du support de câbles (2)

- b. Faites glisser le support de câbles entièrement à l'intérieur, et serrez les quatre vis (C dans [Figure 8-39](#)).

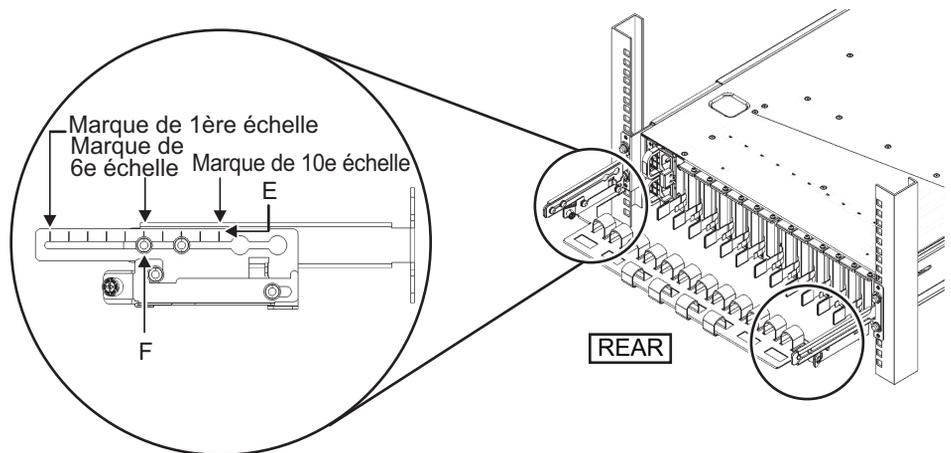
Figure 8-40 Fixation du support de câbles (3)

Remarque : si la dimension entre les colonnes avant et arrière du rack est plus courte que 740 mm, fixez le support de câbles sans le faire glisser entièrement à l'intérieur. L'emplacement de fixation varie en fonction de la dimension entre les colonnes avant et arrière du rack. En fonction de [Tableau 8-3](#), déterminez la position des repères sur le support de câbles (E dans [Figure 8-40](#)) (alignement 10 mm) et fixez le avec les vis du dispositif de fixation (F dans [Figure 8-40](#)).

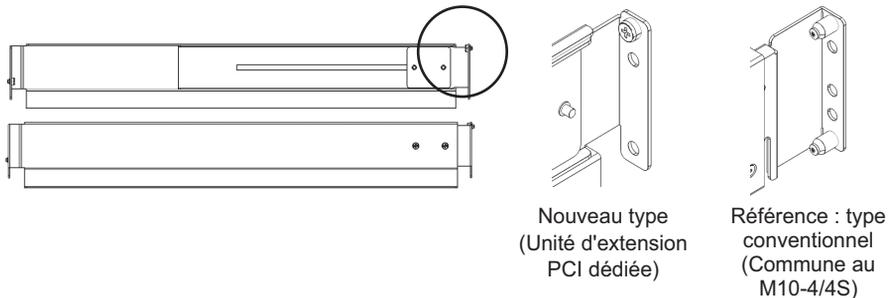
Figure 8-42 Rails (nouveau type)

Lorsque les rails du kit de montage pour rack fourni avec l'unité d'extension PCI possèdent la forme indiquée dans [Figure 8-42](#), utilisez la procédure suivante pour les

Ces rails correspondent à une modification de la pièce 1, parmi les pièces indiquées dans la figure 3-53 dans le *Guide d'installation des systèmes Fujitsu M10/SPARC M10*.

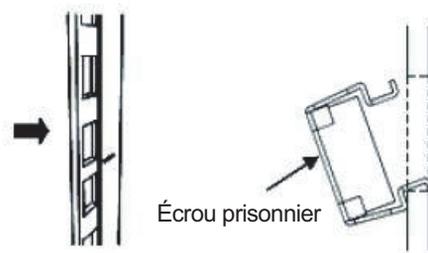
Figure 8-44 Direction des ergots d'un écrou prisonnier

- a. Fixez les écrous prisonniers depuis l'intérieur du rack. Orientez les ergots de l'écrou prisonnier verticalement. Accrochez l'ergot à l'extrémité d'un écrou prisonnier dans un trou de fixation d'écrou prisonnier du rack. [Figure 8-44](#) présente un écrou prisonnier accroché sur la partie inférieure d'un trou.

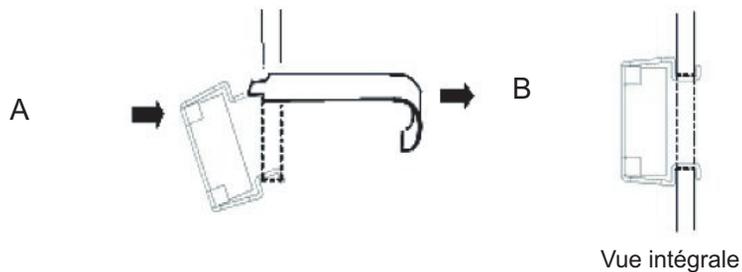
Figure 8-46 Fixation d'un écrou prisonnier

- c. Tirez l'outil vers l'avant pour fixer l'écrou prisonnier.
Comme indiqué dans [Figure 8-46](#), poussez dans la direction A tout en tirant simultanément dans la direction B.

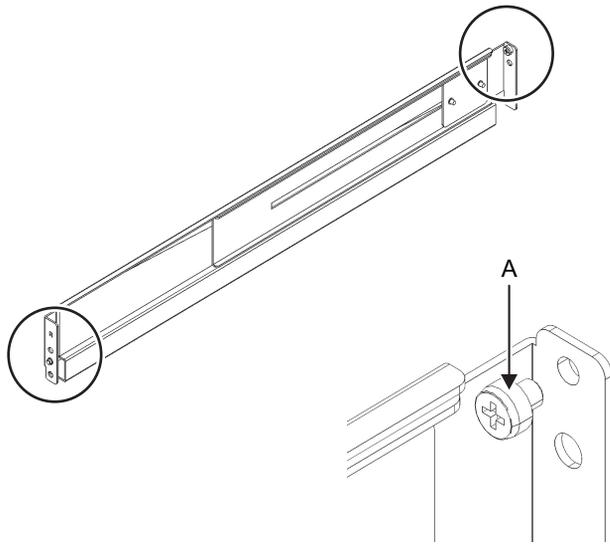
Figure 8-47 Retirer une broche du rail

Retirez les broches sur la partie avant et arrière des rails de gauche et de droite (A dans [Figure 8-47](#)).

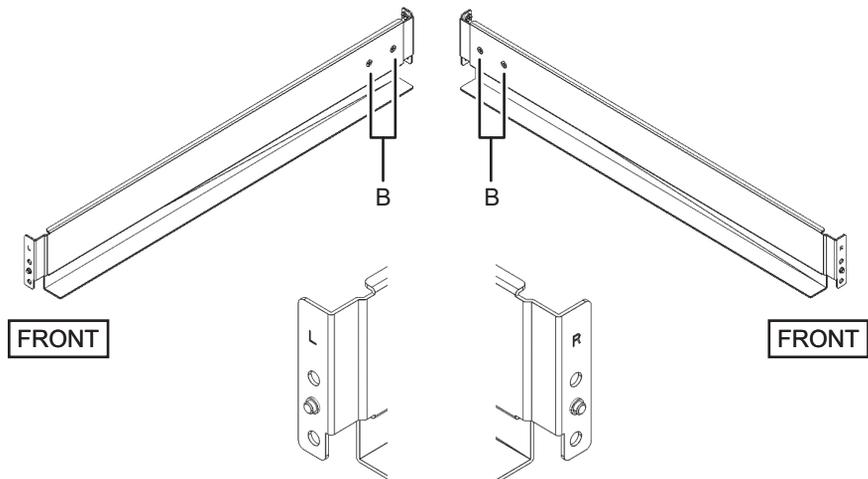
Figure 8-48 Vis sur les côtés des rails

4. **Desserrez les deux vis (B dans Figure 8-48) sur le côté du rail.**

Remarque : après avoir desserré les vis, maintenez le niveau du rail avec les deux mains. Si le rail s'incline, il peut s'allonger.

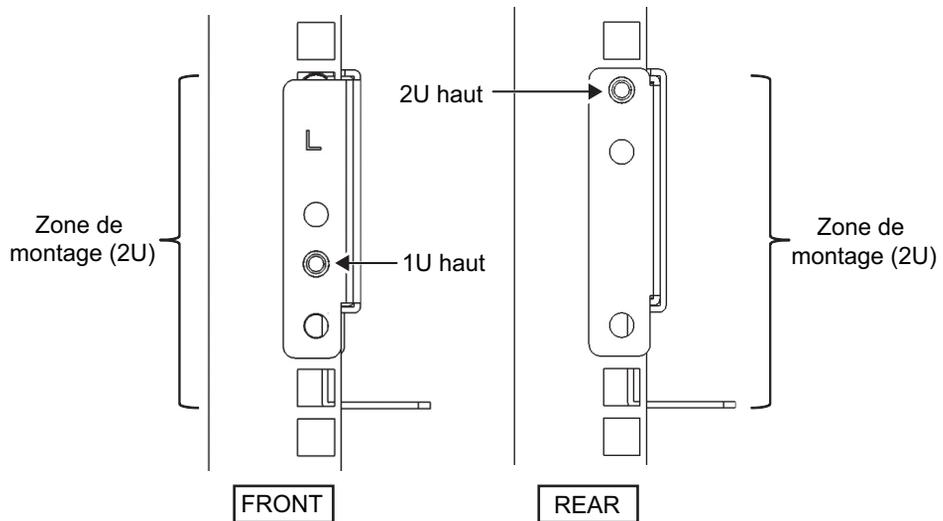
Figure 8-49 Fixation du rail : emplacements des saillies

5. **Fixez le rail sur le rack.**
 - a. Vérifiez la direction de l'orientation de fixation des rails.
Placez le rail avec l'indication [R] sur la droite, et celui portant l'indication [L]

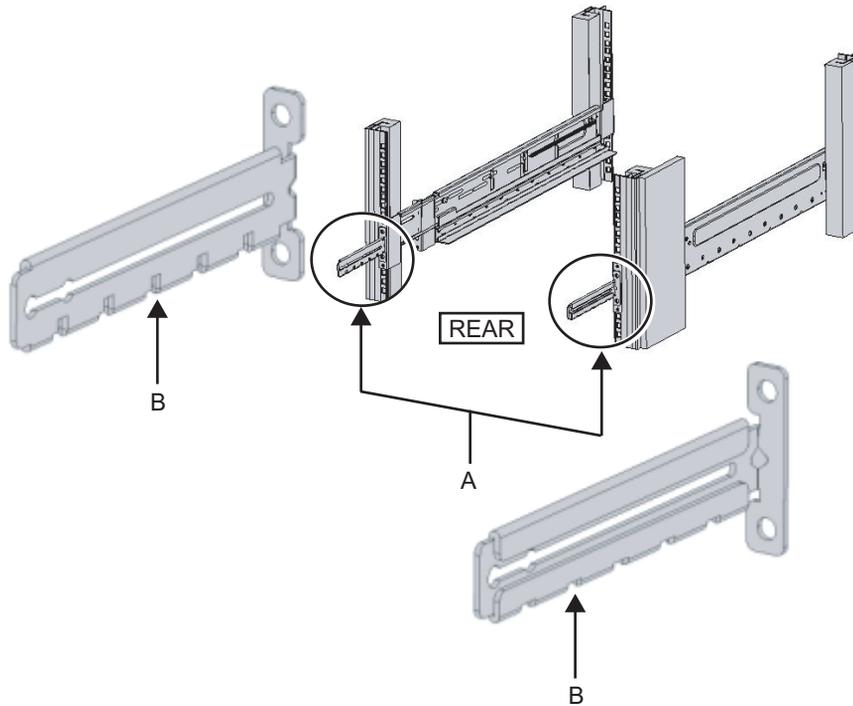
Figure 8-51 Fixation du dispositif de fixation du support de câbles

6. **Fixez le dispositif de fixation du support de câbles à la colonne de support arrière du rack.**
 - a. Placez le dispositif de fixation du support de câbles (A dans [Figure 8-51](#)) de manière à ce que le côté de l'encoche (A dans [Figure 8-51](#)) soit orienté vers le bas.
 - b. Depuis l'arrière du rack, fixez le rail et le dispositif de fixation du support de câbles sur la colonne de support arrière du rack avec les deux vis M6.
Les emplacements de fixation sont 1U central et 2U central.
 - c. Après avoir fixé le dispositif de fixation du support de câbles, vérifiez que la porte du rack peut se fermer.

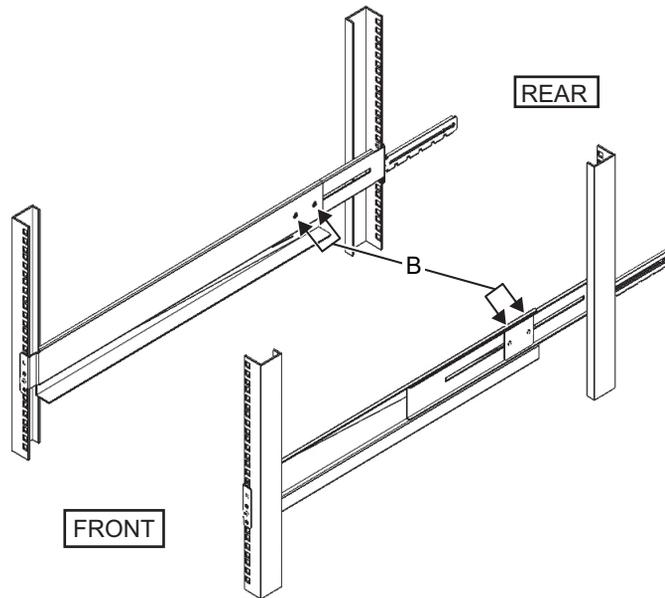
Figure 8-53 Fixation solide des côtés des rails avec des vis

7. Serrez les vis (B dans [Figure 8-53](#)) qui ont été desserrées à l'étape 4, pour fixer les côtés du rail.

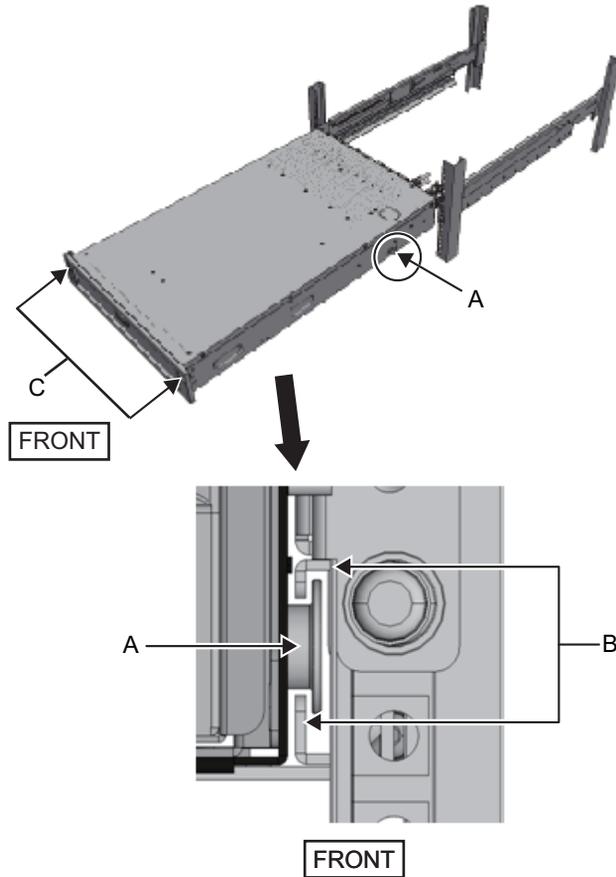
Figure 8-54 Montage dans le rack

- a. Si vous utilisez un élévateur, fixez-le solidement horizontalement.
- b. Soulevez le châssis à l'emplacement de montage avec l'élévateur ou manuellement.
- c. Mettez la partie arrière du châssis sur les brides des rails.
- d. Insérez l'unité d'extension PCI à fond pour la placer dans le rack.
