XCP 버전 2240 용

**Fujitsu M10/SPARC M10 시스템**

제 품 노트

설명서 코드 : C120-0012-01HN  
2014 년 12 월

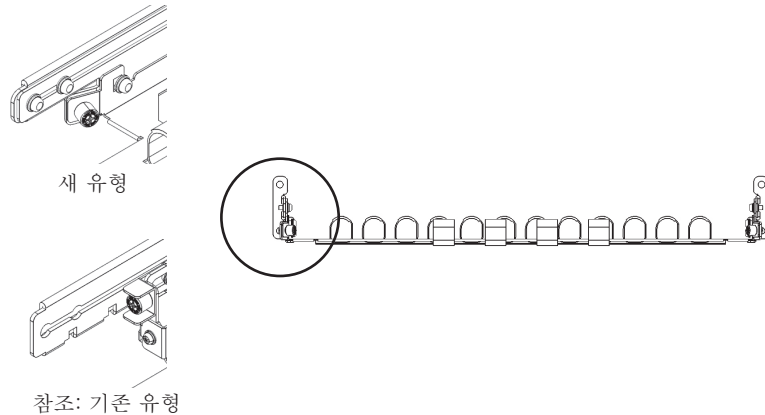
그림 8-1 케이블 서포트(새로운 유형)

SPARC M10-4/M10-4S와 함께 제공되는 랙 마운트 키트 케이블 서포트가 [그림 8-1](#)에 표시된 모양과 같을 경우 다음 절차를 사용해 랙에 부착하십시오.

이 케이블 서포트는 『Fujitsu M10/SPARC M10 시스템 설치 안내서』의 [그림 3-15](#)에 표시된 부품 중 2~5번 부품을 통합합니다.

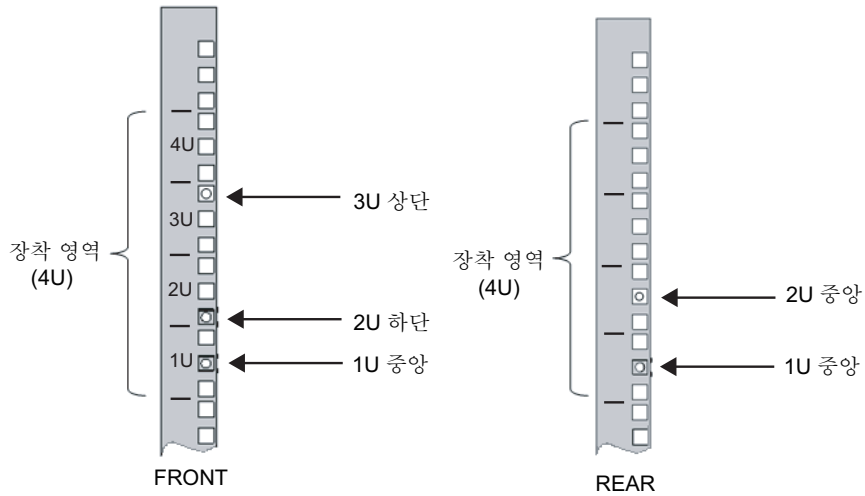
그림 8-2 랙의 지지 컬럼에서 케이지 너트 부착 위치

- 전방 지지 컬럼의 부착 위치: (하단에서부터) **1U** 중앙, **2U** 하단 및 **3U** 상단
- 후방 지지 컬럼의 부착 위치: (하단에서부터) **1U** 중앙 및 **2U** 중앙

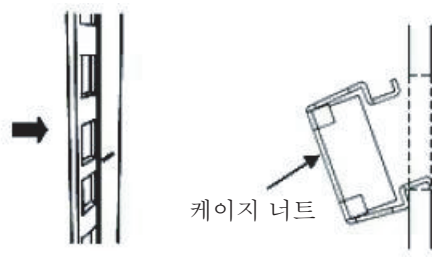
그림 8-3 케이지 너트의 홀 방향

- a. 랙의 내부에서 케이지 너트를 부착합니다.  
 케이지 너트의 홀을 수직으로 배치합니다.  
 케이지 너트의 한쪽 끝에 있는 홀을 랙의 케이지 너트 부착 구멍에 겹칩니다.  
 그림 8-3은 구멍의 하부에 부착된 케이지 너트를 보여 줍니다.

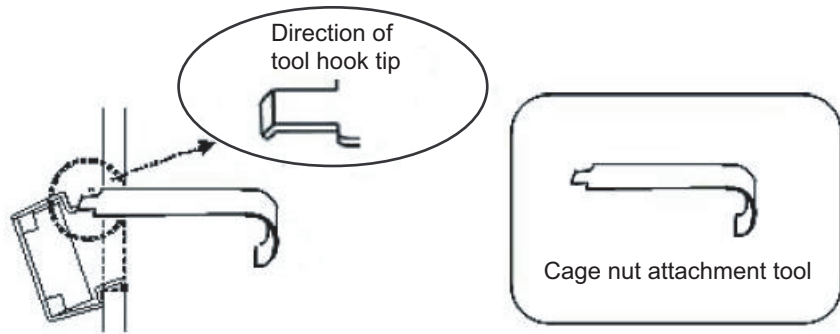
그림 8-4 케이스 너트 부착 도구 사용

- b. 케이지 너트 부착 구멍을 통해 제공된 케이지 너트 부착 도구의 팁에 홀을 삽입하고 케이지 너트의 상단 홀을 연결합니다.

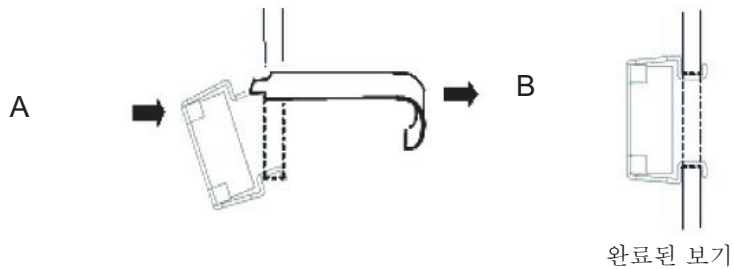
그림 8-5 케이스 너트 부착

- c. 도구를 앞으로 당겨 케이스 너트를 부착합니다.  
 그림 8-5에 표시된 것처럼 B 방향으로 당기면서 A 방향으로 밀니다.

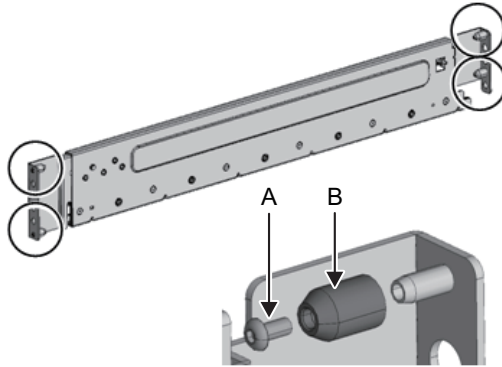
그림 8-6 레일 핀 제거

- 레일 핀을 고정하는 스크루를 제거합니다(그림 8-6에서 A).
- 핀을 제거합니다(그림 8-6에서 B).
- 동일한 방법으로 좌측 및 우측 레일에서 핀을 제거합니다.
- 새시를 이동할 때 나중에 사용할 수 있도록 제거한 핀과 스크루(총 핀 8개와 스크루 8개)를 보관합니다.

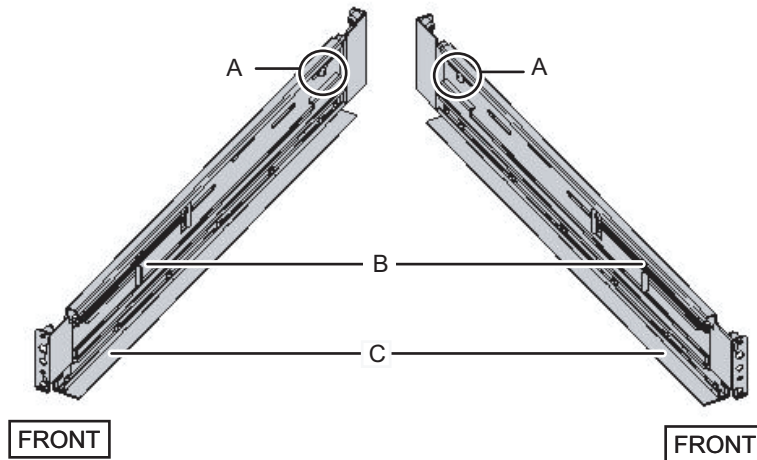
그림 8-7 레일 측면의 스크루

5. 레일의 측면에서 하나의 스크루를 제거합니다(그림 8-7에서 A).  
제거한 스크루는 8단계에서 사용됩니다.

6. 레일을 랙에 부착합니다.  
스프링 작용식 측면(그림 8-7에서 B)이 전방을 향하고 플랜지(그림 8-7에서 C)가 하단을 향하도록 레일을 부착합니다.
  - a. 랙의 전방에서 레일 돌출부를 랙 전방 지지 컬럼 2U 상단 및 1U에 삽입합니다.
  - b. 레일을 랙의 깊이까지 당겨 빼냅니다.
  - c. 레일 돌출부를 랙 후방 지지 컬럼의 2U 상단 및 1U 하단에 삽입합니다.
  - d. M6 스크루 1개를 사용하여 랙의 전방 지지 컬럼에 레일을 고정합니다. 고정 위치는 2U 하단입니다.
  - e. 동일한 방법으로 다른 레일을 부착합니다.

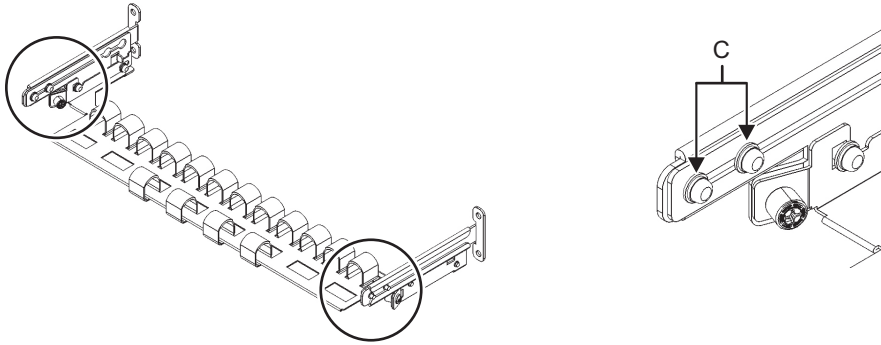
그림 8-10 케이블 서포트 고정 브래킷(1) 제거

7. 케이블 서포트 고정 브래킷을 랙 후방 지지 컬럼에 부착합니다.
  - a. 케이블 서포트에 있는 스크루 4개(그림 8-10에서 C)를 풉니다.

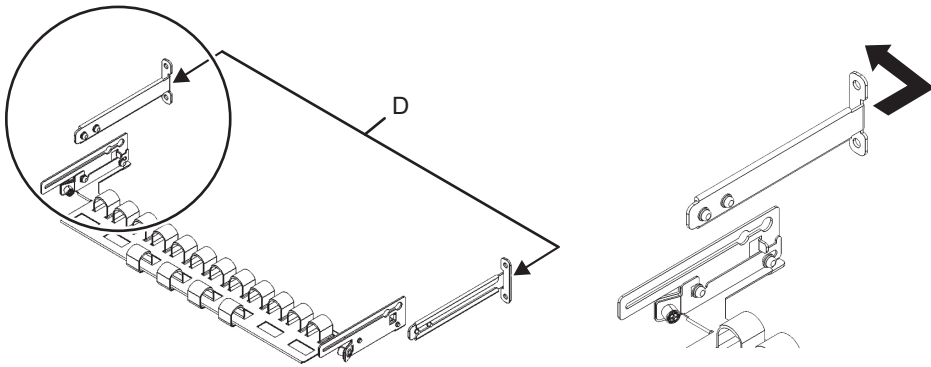
그림 8-11 케이블 서포트 고정 브래킷(2) 제거

b. 케이블 서포트 고정 브래킷(그림 8-11에서 D)을 밀어서 제거합니다.

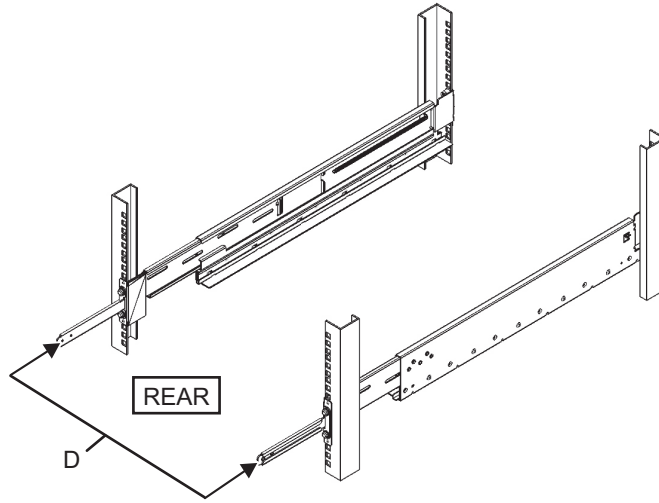
그림 8-12 케이블 서포트 고정 브래킷 부착

c. 랙 후방에서 M6 스크루 2개를 사용해 레일과 케이블 서포트 고정 브래킷(D)을 후방 지지 컬럼에 고정합니다.  
부착 위치는 1U 중앙 및 2U 중앙입니다.

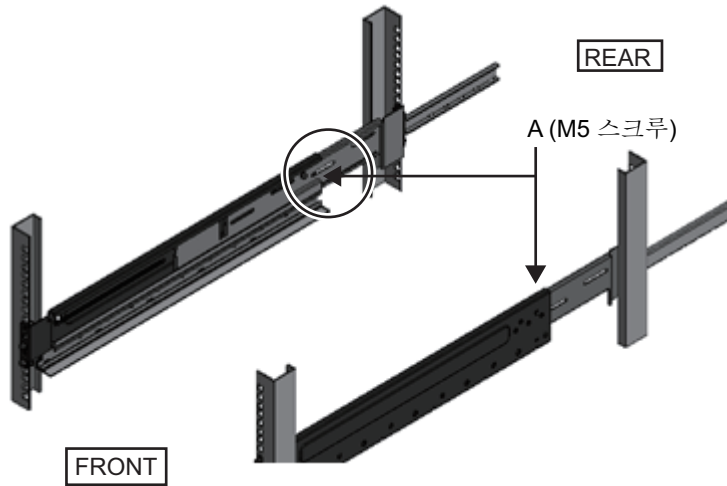
그림 8-14 스크루로 레일 측면 고정

8. 5단계에서 제거한 스크루(M5 스크루)를 사용하여 레일 측면(그림 8-14에서 A)을 고정하십시오.

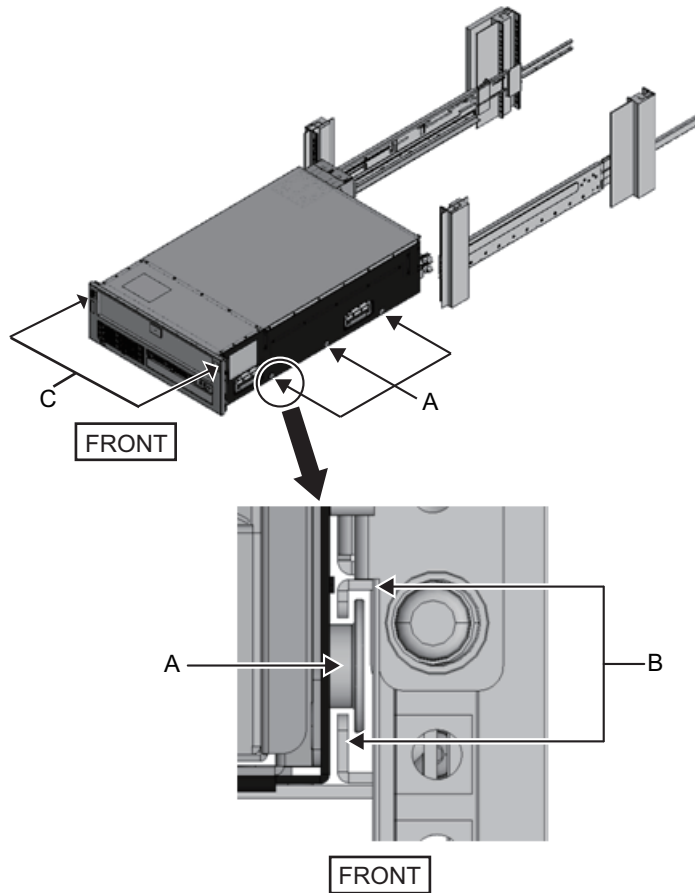
그림 8-15 랙에 장착

- a. 리프터를 사용하는 경우 수평으로 고정합니다.
- b. 리프터를 사용하거나 작업자가 직접 새시를 장착 위치까지 들어 올립니다.
- c. 레일의 플랜지에 새시의 후면부를 놓습니다.
- d. 새시를 랙에 밀어 넣습니다. 이때 새시의 측면에 핸들을 보관합니다. 또한 새시의 가이드 핀(그림 8-15에서 A)이 레일 가이드(그림 8-15에서 B)에 맞춰졌는지 확인합니다.
- e. 새시를 끝까지 삽입하여 랙 내부에 보관합니다.

10. 새시를 랙에 고정합니다.
  - a. 전면 커버의 좌측 및 우측 슬라이드 잠금 장치(그림 8-15에서 C)를 바깥으로 밀어 잠금을 해제하고 전면 커버를 제거합니다.
  - b. 새시 전방의 4개 위치에서 M6 스크루(그림 8-16에서 A)를 조여 랙에 고정합니다.
  - c. 전면 커버 하단 내부에 있는 좌측 및 우측 홈을 새시의 전방 하단에 있는 노치에 삽입하여 전면 커버를 부착합니다.

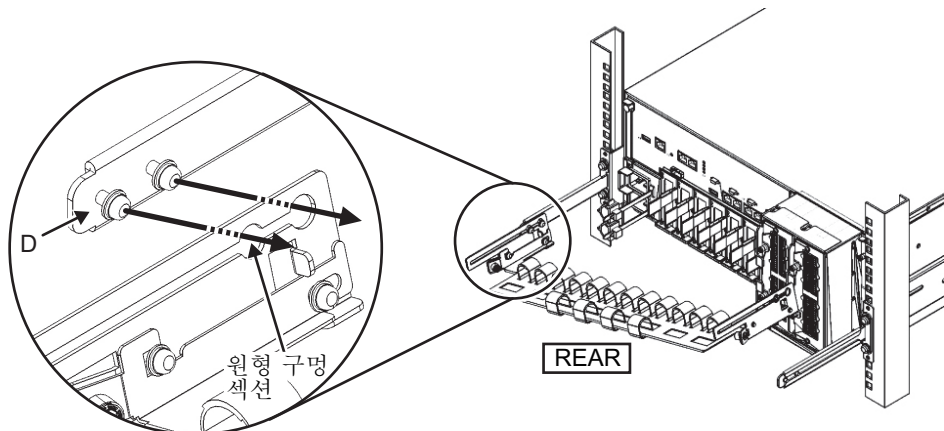
그림 8-17 케이블 서포트(1) 부착

- a. 케이블 서포트를 장착하려면 케이블 서포트를 기울여 케이블 서포트의 브래킷에 있는 스크루 2개를 홈의 후면에 있는 원형 구멍(图 8-17서 D)에 맞추고 스크루를 부착합니다. 케이블 서포트를 기울어지지 않게 잡고 스크루 2개를 반대편의 원형 구멍에 맞춰 부착합니다.

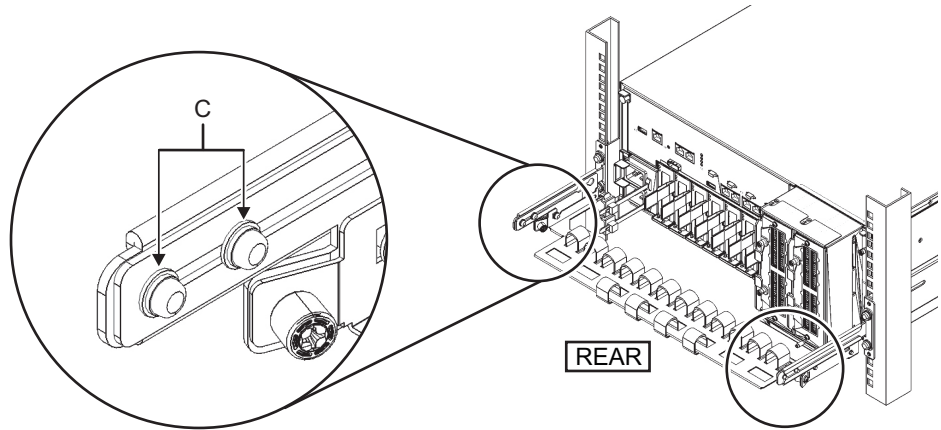
그림 8-18 케이블 서포트(2) 부착

b. 케이블 서포트를 끝까지 민 다음 스크루 4개(그림 8-18에서 C)를 조입니다.

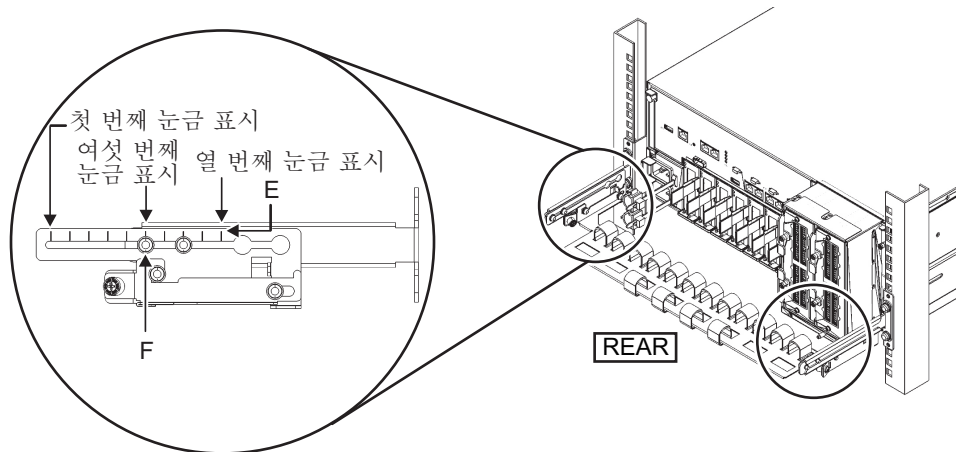
그림 8-19 케이블 서포트(3) 부착

노트 - 랙의 전방 컬럼과 후방 컬럼 사이의 치수가 740mm보다 짧으면 케이블 서포트를 끝까지 밀지 않고 고정합니다. 고정 위치는 랙의 전방 컬럼과 후방 컬럼 사이의 치수에 따라 다릅니다. 표 8-2에 따라 고정 브래킷 스크루를 케이블 서포트의 눈금 표시(그림 8-19에서 E)(피치 10mm)에 맞추고 고정 브래킷 스크루(그림 8-19에서 F)로 고정합니다.

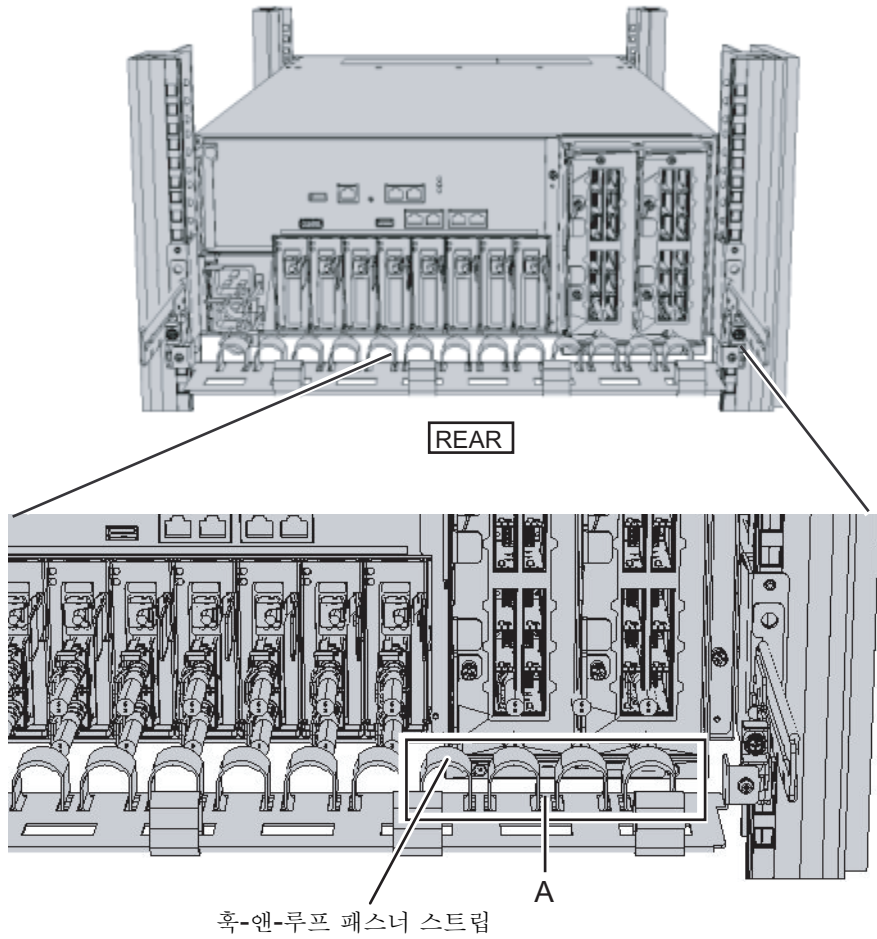
그림 8-20    흑-앤-루프 패스너 제거(SPARC M10-4S)

- c. 랙의 후방 도어를 닫고 케이블 서포트가 방해가 되지 않는지 확인합니다.  
케이블 서포트가 후방 도어에 방해가 될 경우 케이블 서포트를 제거하십시오. 케이블 서포트를 제거한 경우에도 M6 스크루 2개를 사용하여 레일을 랙에 고정하십시오.
12. **SPARC M10-4S**를 사용하는 경우 케이블 서포트에서 **흑-앤-루프** 패스너 스트립을 분리합니다.  
분리하는 **흑-앤-루프** 패스너는 장치 후방에서 보았을 때 우측에 있는 4개의 패스너 스트립([그림 8-20](#)에서 A)입니다.

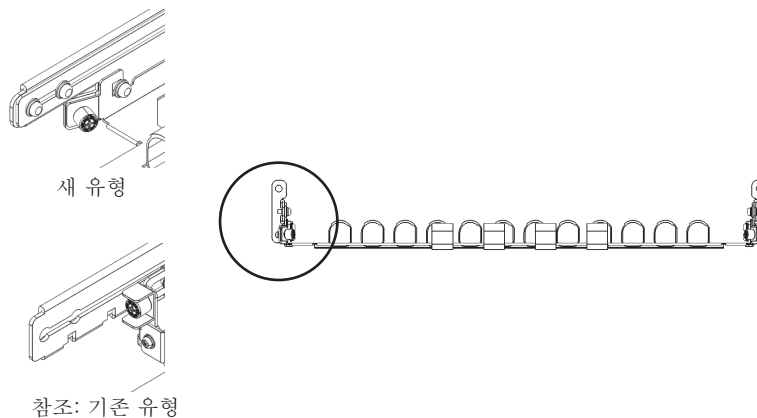
그림 8-22 케이블 서포트(새로운 유형)

PCI 확장 장치와 함께 제공되는 랙 마운트 키트 케이블 서포트가 [그림 8-22](#)에 표시된 모양과 같을 경우 다음 절차를 사용해 랙에 부착하십시오.  
이 케이블 서포트는 『Fujitsu M10/SPARC M10 시스템 설치 안내서』의 [그림 3-53](#)에 표시된 부품 중 2~5번 부품을 통합합니다.

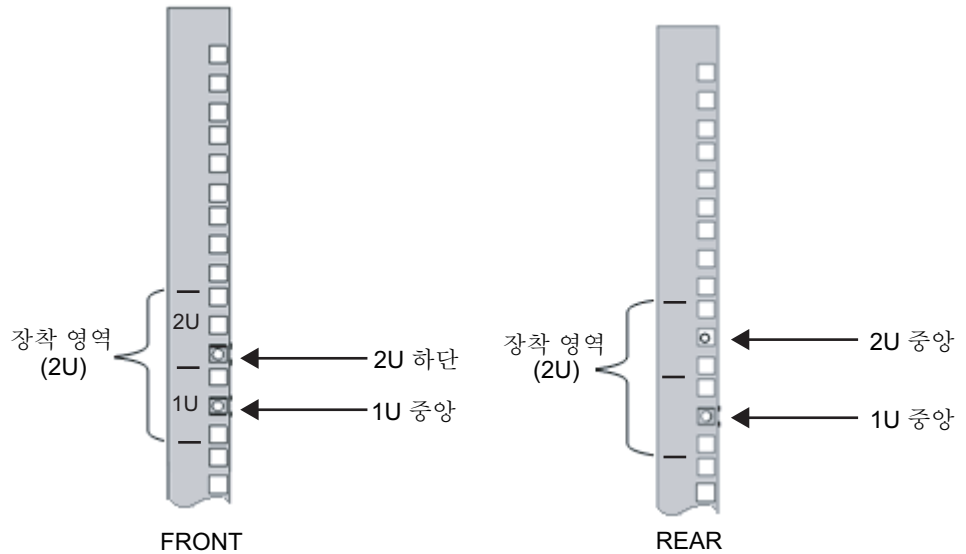
그림 8-23 랙의 지지 컬럼에서 케이지 너트 부착 위치

- 전방 지지 컬럼의 부착 위치: (하단에서부터) **1U** 중앙 및 **2U** 중앙
- 후방 지지 컬럼의 부착 위치: (하단에서부터) **1U** 중앙 및 **2U** 중앙

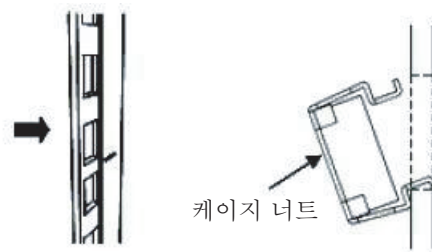
그림 8-24 케이지 너트의 폭 방향

- a. 랙의 내부에서 케이지 너트를 부착합니다.  
케이지 너트의 폭을 수직으로 배치합니다.  
케이지 너트의 한쪽 끝에 있는 폭을 랙의 케이지 너트 부착 구멍에 겁니다.  
**그림 8-24**은 구멍의 하부에 걸린 케이지 너트를 보여줍니다.

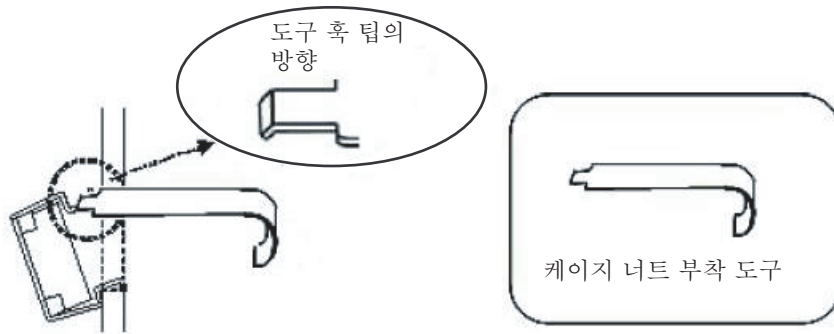
그림 8-25 케이스 너트 부착 도구 사용

- b. 케이지 너트 부착 구멍을 통해 제공된 케이지 너트 부착 도구의 팁에 폭을 삽입하고 케이지 너트의 상단 폭을 연결합니다.

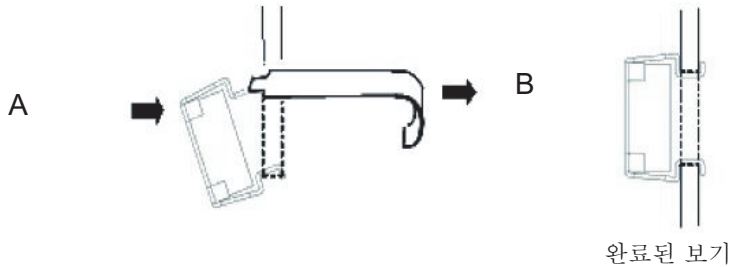
그림 8-26 케이스 너트 부착

c. 도구를 앞으로 당겨 케이스 너트를 부착합니다.

그림 8-26에 표시된 것처럼 B 방향으로 당기면서 A 방향으로 밀니다.

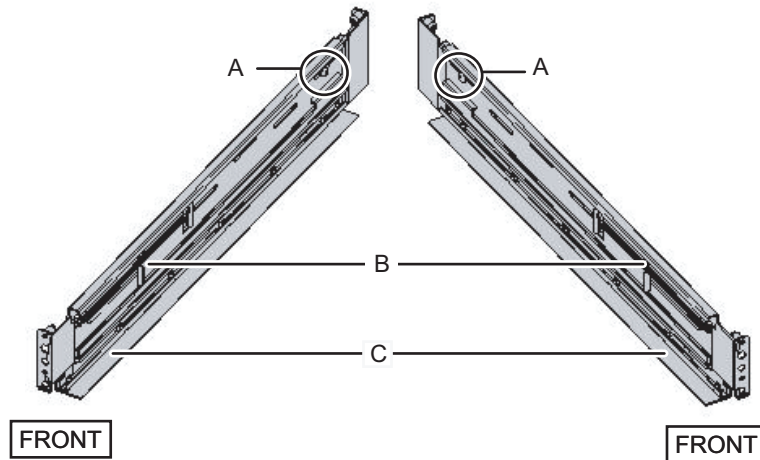
그림 8-28 레일 측면의 스크루

4. 레일의 측면에서 하나의 스크루를 제거합니다(그림 8-28에서 A).  
제거한 스크루는 7단계에서 사용됩니다.

5. 레일을 랙에 부착합니다.  
스프링 작용식 측면(그림 8-28에서 B)이 전방을 향하고 플랜지(그림 8-28에서 C)가 하단을 향하도록 레일을 부착합니다.
  - a. 랙의 전방에서 레일 돌출부를 랙 전방 지지 컬럼 2U 상단 및 1U에 삽입합니다.
  - b. 레일을 랙의 깊이까지 당겨 빼냅니다.
  - c. 레일 돌출부를 랙 후방 지지 컬럼의 2U 상단 및 1U 하단에 삽입합니다.
  - d. M6 스크루 1개를 사용하여 랙의 전방 지지 컬럼에 레일을 고정합니다. 고정 위치는 2U 하단입니다.
  - e. 동일한 방법으로 다른 레일을 부착합니다.

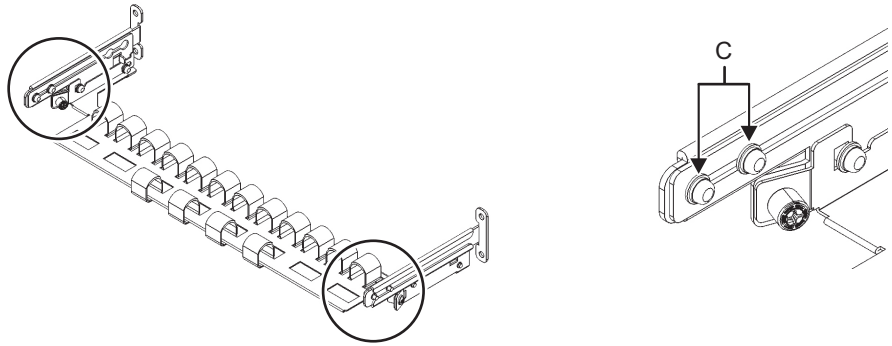
그림 8-31 케이블 서포트 고정 브래킷(1) 제거

6. 케이블 서포트 고정 브래킷을 랙 후방 지지 컬럼에 부착합니다.
  - a. 케이블 서포트에 있는 4개의 스크루(그림 8-31에서 C)를 풉니다.

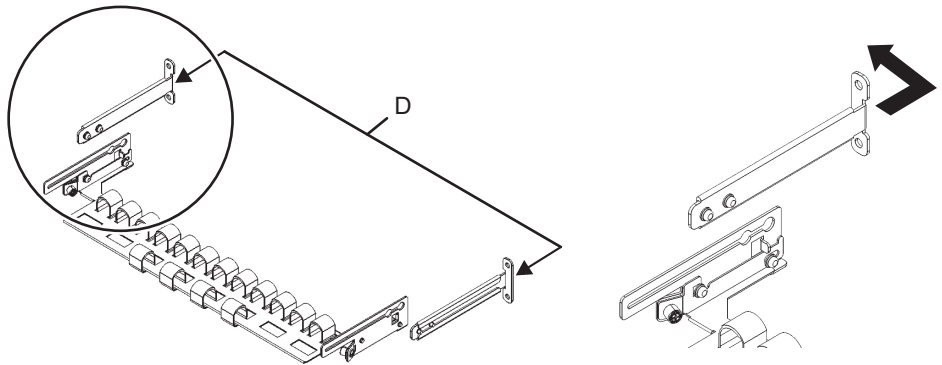
그림 8-32 케이블 서포트 고정 브래킷(2) 제거

- b. 케이블 서포트 고정 브래킷(그림 8-32에서 D)을 밀어서 제거합니다.

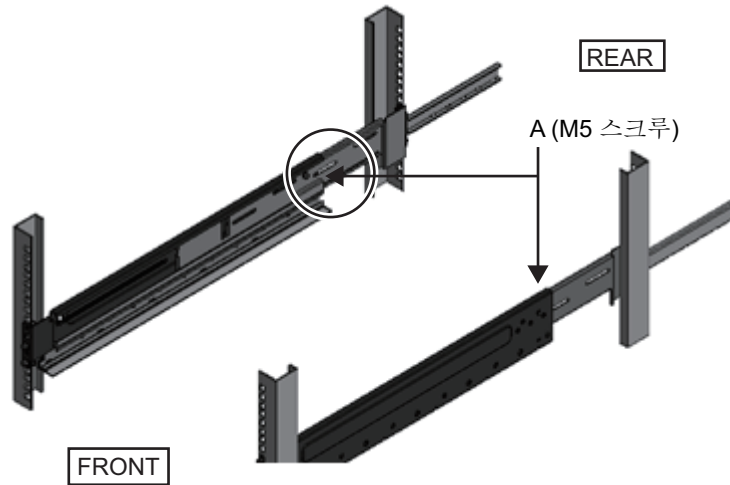
그림 8-35 스크루로 레일 측면 고정

- 5단계에서 제거한 스크루(M5 스크루)를 사용하여 레일 측면(그림 8-35에서 A)을 고정하십시오.

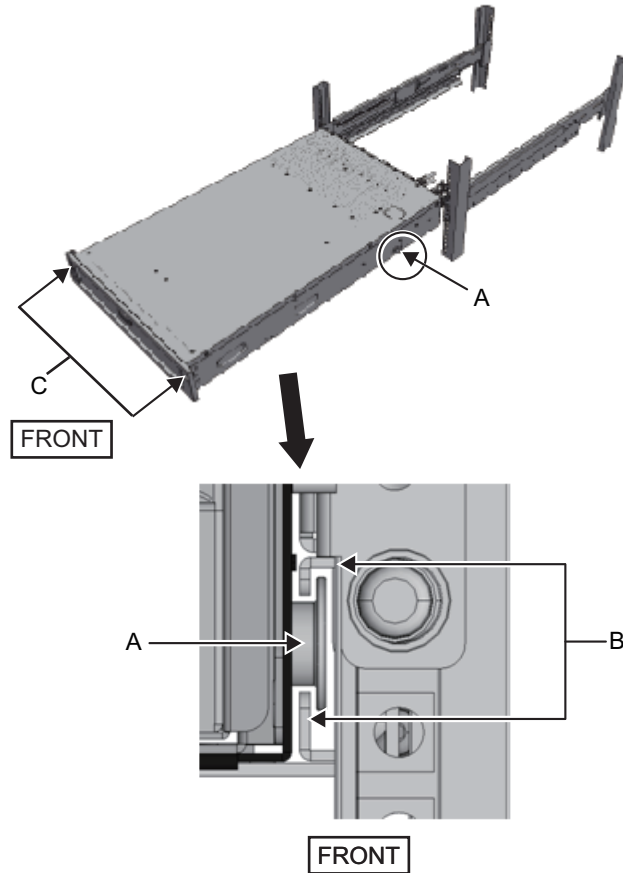
그림 8-36 랙에 장착

- 리프터를 사용하는 경우 수평으로 고정합니다.
- 리프터를 사용하거나 작업자가 직접 새시를 장착 위치까지 들어 올립니다.
- 레일의 플랜지에 새시의 후면부를 놓습니다.
- 새시를 랙에 밀어 넣습니다. 이때 PCI 확장 장치가 레일에 있고 PCI 확장 장치의 가이드 핀(그림 8-36에서 A)이 레일 가이드(그림 8-36에서 B)에 맞춰졌는지 확인합니다.
- PCI 확장 장치를 끝까지 삽입하여 랙 내부에 보관합니다.

- 전면 커버의 좌측 및 우측 슬라이드 잠금 장치(그림 8-36에서 C)를 바깥으로 밀어 잠금을 해제하고 전면 커버를 제거합니다.
- 새시 전방의 두 위치에서 M6 스크루 2개(그림 8-37에서 A)를 조여 PCI 확장 장치를 랙에 고정합니다.
- 전면 커버 하단 내부에 있는 좌측 및 우측 홈을 새시의 전방 하단에 있는 노치에 삽입하여 전면 커버를 부착합니다.

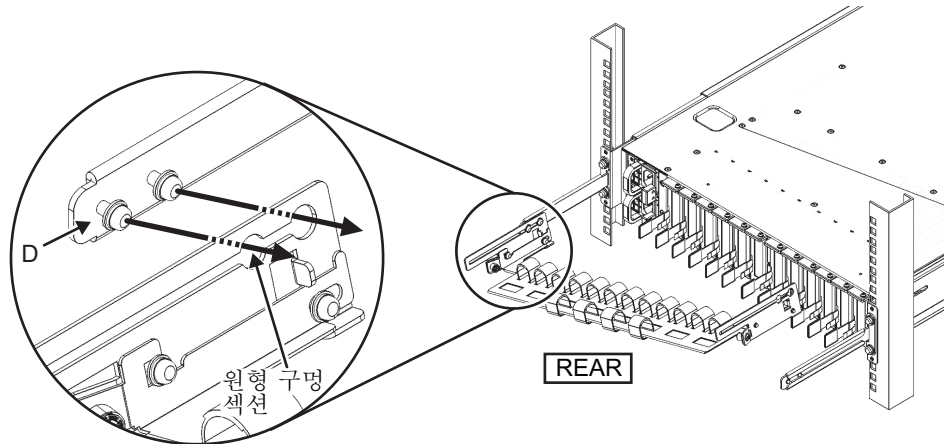
그림 8-38 케이블 서포트(1) 부착

- a. 케이블 서포트를 장착하려면 케이블 서포트를 기울여 케이블 서포트의 브래킷에 있는 스크루 2개를 홈의 후면에 있는 원형 구멍(그림 8-38에서 D)에 맞추고 스크루를 부착합니다. 케이블 서포트를 기울어지지 않게 잡고 스크루 2개를 반대편의 원형 구멍에 맞춰 부착합니다.

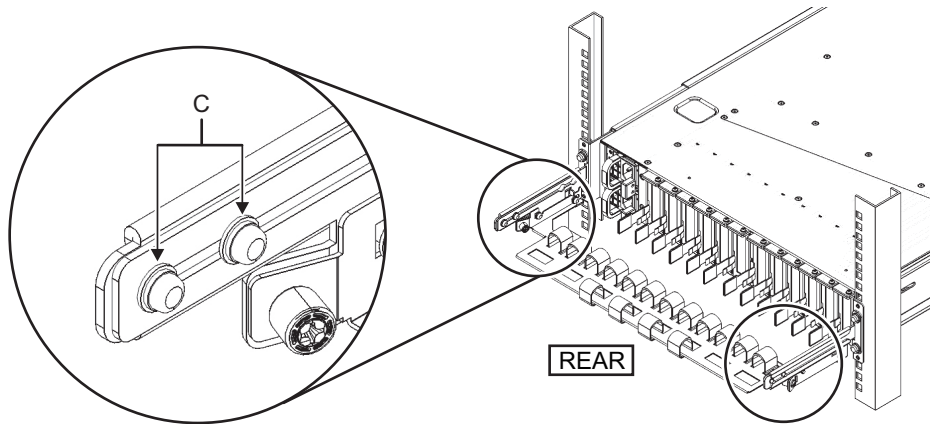
그림 8-39 케이블 서포트(2) 부착

- b. 케이블 서포트를 끝까지 밀 다음 스크루 4개(그림 8-39의 C)를 조입니다.

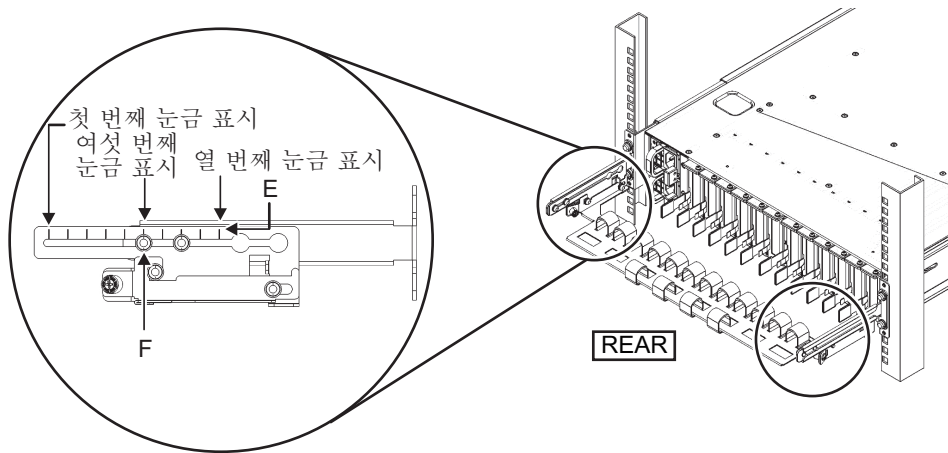
그림 8-40 케이블 서포트(3) 부착

노트 - 랙의 전방 컬럼과 후방 컬럼 사이의 치수가 740mm보다 짧으면 케이블 서포트를 끝까지 밀지 않고 고정합니다. 고정 위치는 랙의 전방 컬럼과 후방 컬럼 사이의 치수에 따라 다릅니다. 표 8-3에 따라 케이블 서포트에서 눈금 표시의 위치(그림 8-40에서 E)(피치 10mm)를 결정하고 고정 브래킷 스크루(그림 8-40에서 F)로 고정합니다.

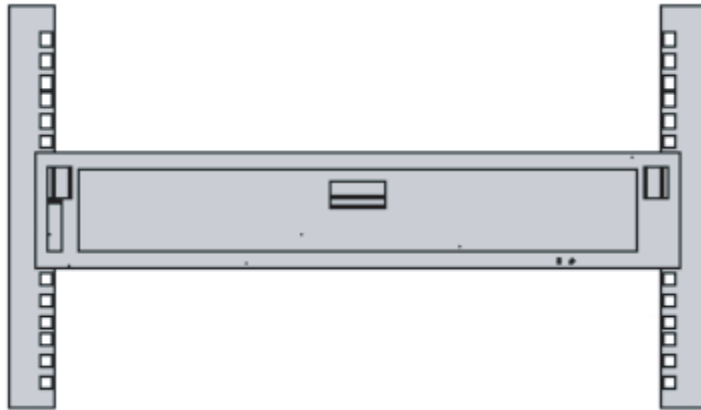
그림 8-41 완료된 PCI 확장 장치 구성

- c. 랙의 후방 도어를 닫고 케이블 서포트가 방해가 되지 않는지 확인합니다.  
케이블 서포트가 후방 도어에 방해가 될 경우 케이블 서포트를 제거하십시오. 케이블 서포트를 제거한 경우에도 M6 스크루 2개를 사용하여 레일을 랙에 고정하십시오.

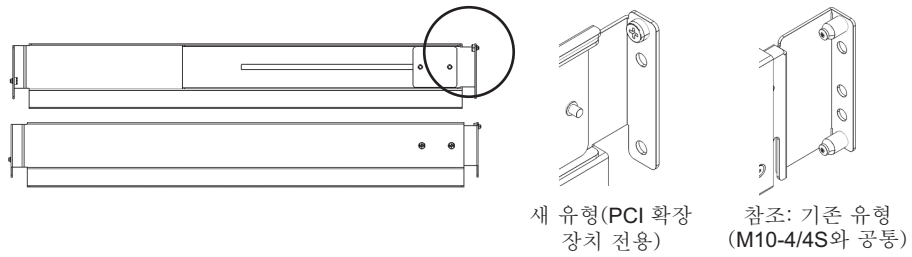
그림 8-42 레일(새로운 유형)

PCI 확장 장치와 함께 제공되는 랙 마운트 키트 레일이 [그림 8-42](#)에 표시된 모양과 같을 경우 다음 절차를 사용해 랙에 부착하십시오.

이러한 레일은 『Fujitsu M10/SPARC M10 시스템 설치 안내서』의 그림 3-53에 표시된 부품 중 1번 부품을 수정합니다.

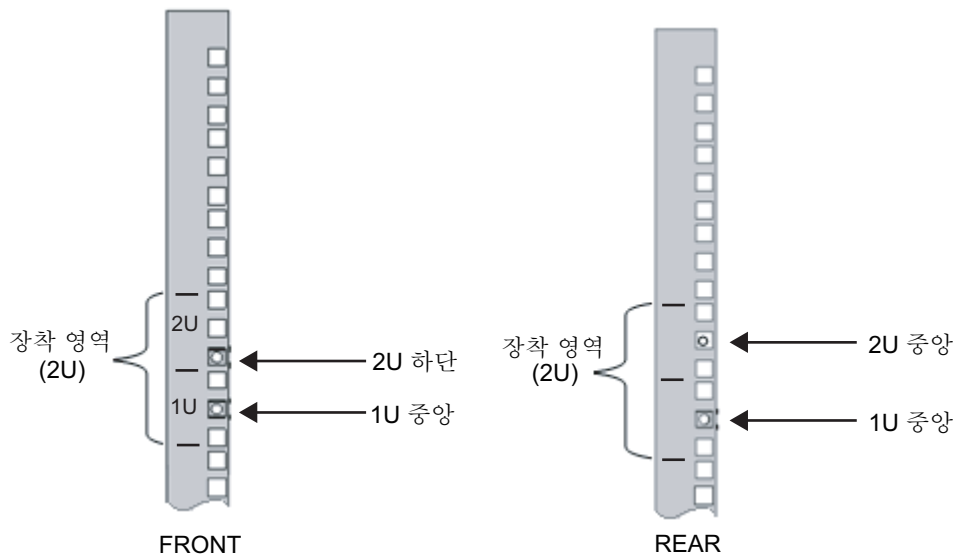
그림 8-43 랙의 지지 컬럼에서 케이지 너트 부착 위치

1. **PCI** 확장 장치와 함께 제공되는 랙 마운트 키트가 완전한지 확인합니다.
2. 랙이 넘어지지 않도록 랙이 제자리에 고정되어 있는지 확인합니다.  
자세한 내용은 『Fujitsu M10/SPARC M10 시스템 설치 안내서』의 "3.3.2 Securing the rack"를 참조하십시오.
3. 3단계는 랙의 지지 컬럼 구멍 모양에 따라 다릅니다. 랙의 지지 컬럼 구멍 모양에 적합한 작업을 수행합니다.  
각진 구멍 지지 컬럼이 있는 랙의 경우  
랙의 좌측 및 우측 지지 컬럼에 케이지 너트를 부착합니다.
  - 전방 지지 컬럼의 부착 위치: (하단에서부터) 1U 중앙 및 2U 중앙
  - 후방 지지 컬럼의 부착 위치: (하단에서부터) 1U 중앙 및 2U 중앙

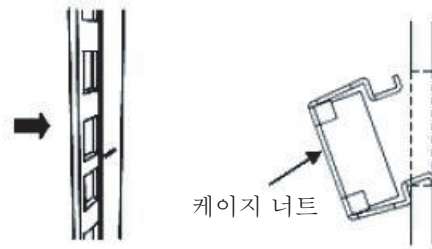
그림 8-44 케이지 너트의 후 방향

- a. 랙의 내부에서 케이지 너트를 부착합니다.  
케이지 너트의 홈을 수직으로 배치합니다.  
케이지 너트의 한쪽 끝에 있는 홈을 랙의 케이지 너트 부착 구멍에 겁니다.

그림 8-44은 구멍의 하부에 걸린 케이지 너트를 보여줍니다.

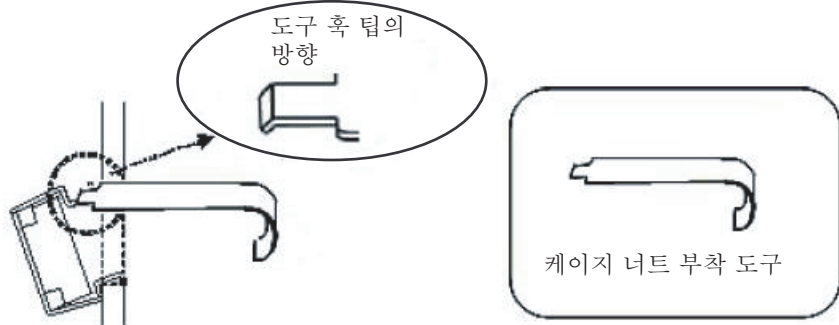
그림 8-45 케이지 너트 부착 도구 사용

- b. 전방에서 케이지 너트 부착 구멍을 통해 제공된 케이지 너트 부착 도구의 팁에 후를 삽입하고 케이지 너트의 다른 쪽 끝에 있는 후와 연결합니다.

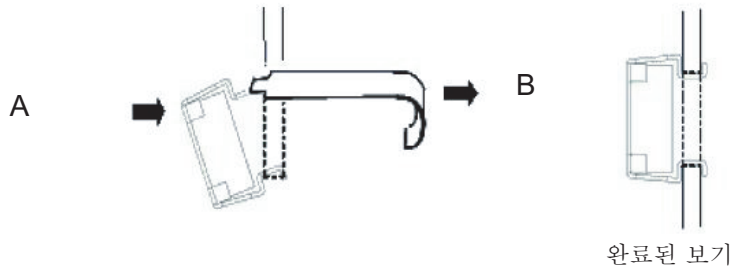
그림 8-46 케이지 너트 부착

- c. 도구를 앞으로 당겨 케이지 너트를 부착합니다.  
그림 8-46에 표시된 것처럼 B 방향으로 당기면서 A 방향으로 밀니다.

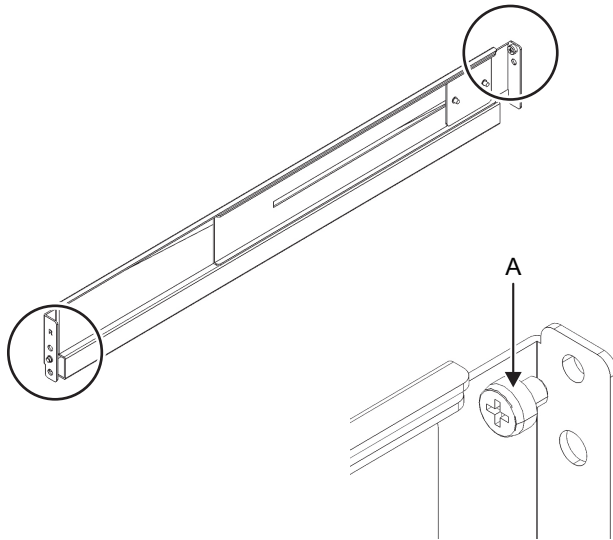
그림 8-47 레일 핀 제거

좌측 및 우측 레일의 전방 및 후방에서 핀을 제거합니다(그림 8-47에서 A).

새시를 제거할 때 나중에 사용할 수 있도록 제거한 핀과 스크루(총 핀 4개와 스크루 4개)를 보관합니다.

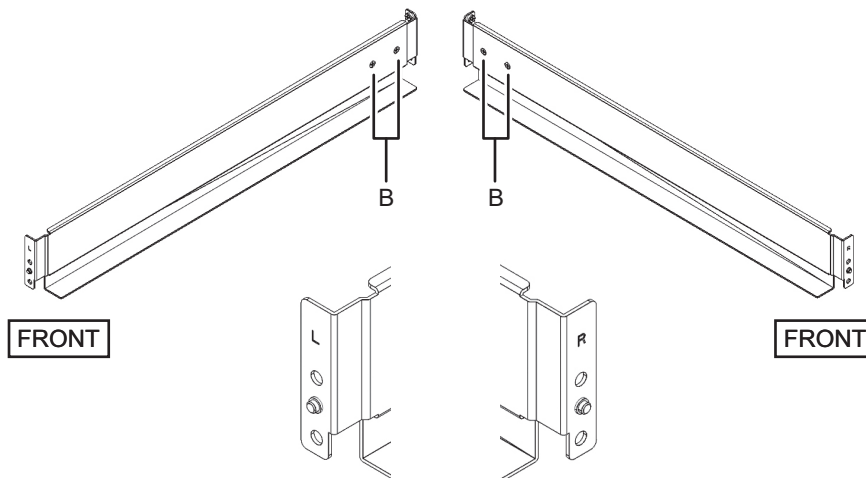
그림 8-48 레일 측면의 스크루

4. 레일의 측면에서 스크루 **2개**(그림 8-48에서 **B**)를 제거합니다.

노트 - 스크루를 푼 다음 양손으로 레일 높이를 맞춥니다. 레일이 기울어져 있으면 늘어날 수 있습니다.

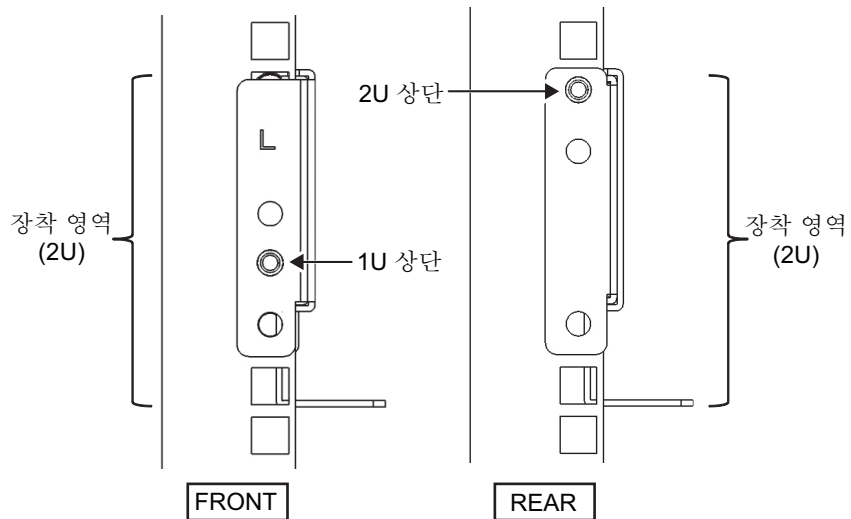
그림 8-49 레일 부착: 돌출부 위치

5. 레일을 랙에 부착합니다.
  - a. 레일의 부착 방향을 확인합니다.  
[R] 표시가 오른쪽에 오고 [L] 표시가 왼쪽에 오도록 레일을 부착합니다.
  - b. 랙의 후방에서 레일 돌출부를 랙 전방 지지 컬럼 1U 상단에 삽입합니다.
  - c. 레일을 랙의 깊이까지 당겨 빼냅니다.
  - d. 레일 돌출부를 랙 후방 지지 컬럼의 2U 상단에 삽입합니다.
  - e. M6 스크루 1개를 사용하여 랙의 전방 지지 컬럼에 레일을 고정합니다. 고정 위치는 2U 하단입니다.
  - f. 동일한 방법으로 다른 레일을 부착합니다.

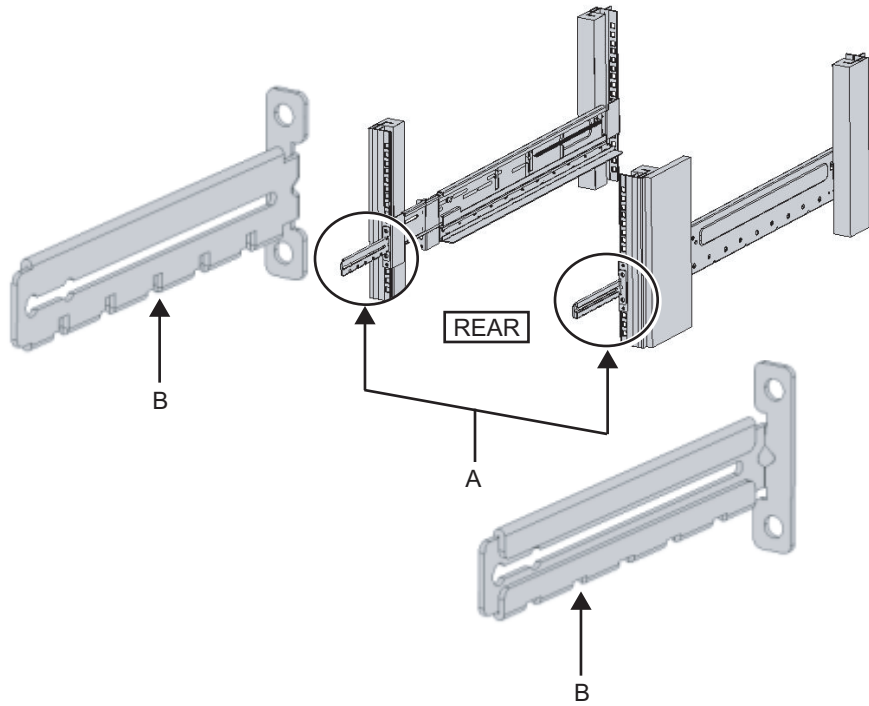
그림 8-51 케이블 서포트 고정 브래킷 부착

6. 케이블 서포트 고정 브래킷을 랙 후방 지지 컬럼에 부착합니다.
  - a. 노치 측면(그림 8-51에서 A)이 아래쪽으로 오도록 케이블 서포트 고정 브래킷(그림 8-51에서 A)을 부착합니다.
  - b. 랙 후방에서 M6 스크루 2개를 사용해 레일과 케이블 서포트 고정 브래킷을 랙의 후방 지지 컬럼에 고정합니다.  
부착 위치는 1U 중앙 및 2U 중앙입니다.
  - c. 케이블 서포트 고정 브래킷을 부착한 후 랙 도어를 닫을 수 있는지 확인합니다.

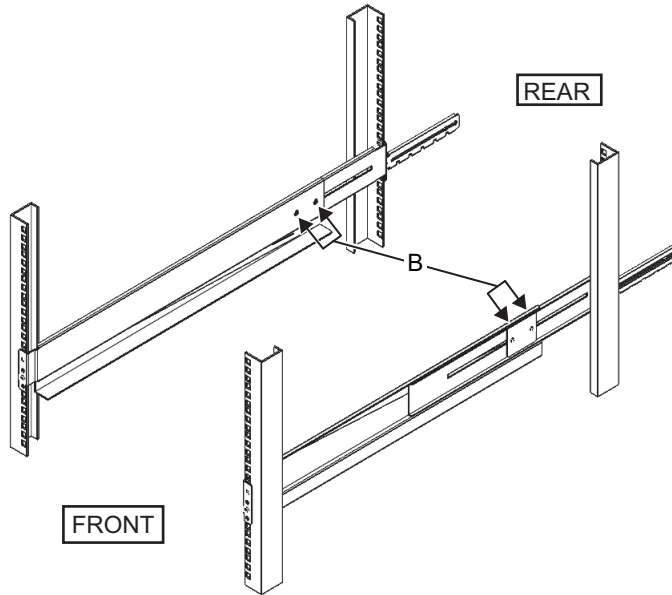
그림 8-53 스크루로 레일 측면 고정

7. 4단계에서 푼 스크루(그림 8-53에서 B)를 조여 레일 측면을 고정합니다.

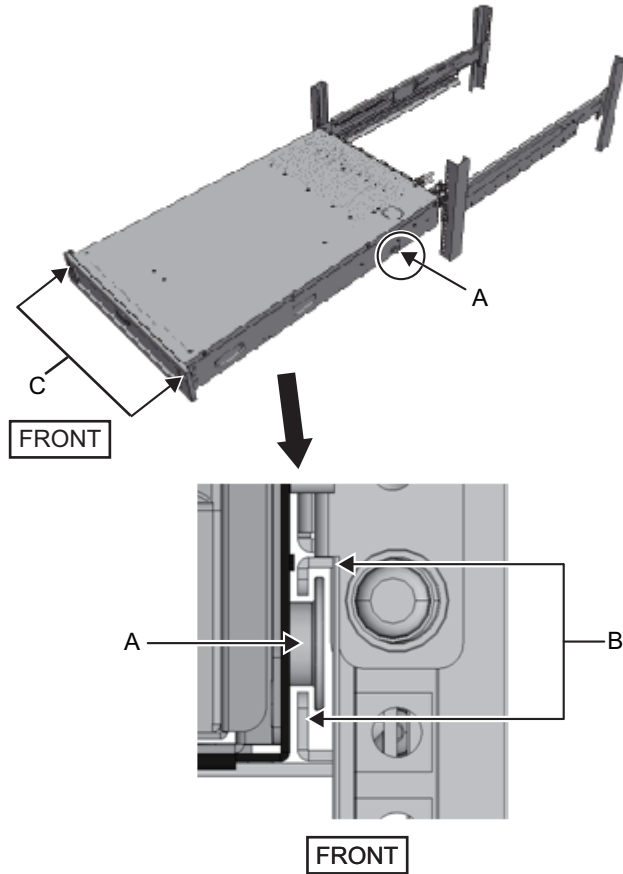
8. **PCI 확장 장치**를 랙에 장착합니다.  
랙의 전방에서 새시를 장착합니다.

노트 - PCI 확장 장치를 장착할 때 리프터를 사용하거나 2명 이상의 작업자가 함께 장착하십시오.

- 리프터를 사용하는 경우 수평으로 고정합니다.
- 리프터를 사용하거나 작업자가 직접 새시를 장착 위치까지 들어 올립니다.
- 레일의 플랜지에 새시의 후면부를 놓습니다.
- PCI 확장 장치를 끝까지 삽입하여 랙 내부에 보관합니다.
