## **Fujitsu M10/SPARC M10 系统**

产品说明（适用于 XCP 版本 2240）

手册代码: C120-0012-01ZH  
2014 年 12 月

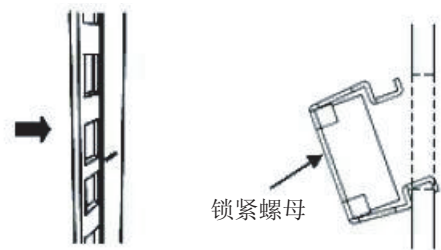
图 8-44 锁紧螺母的钩子方向

- a. 从机架内安装锁紧螺母。  
垂直定向锁紧螺母的钩。  
将锁紧螺母的一端插入机架上的锁紧螺母安装孔。  
图 8-44 显示孔的下部钩住的锁紧螺母。
