PRIMEQUEST 3000シリーズ ファームウェアアップデート 手順書

13版 2025年1月 エフサステクノロジーズ株式会社

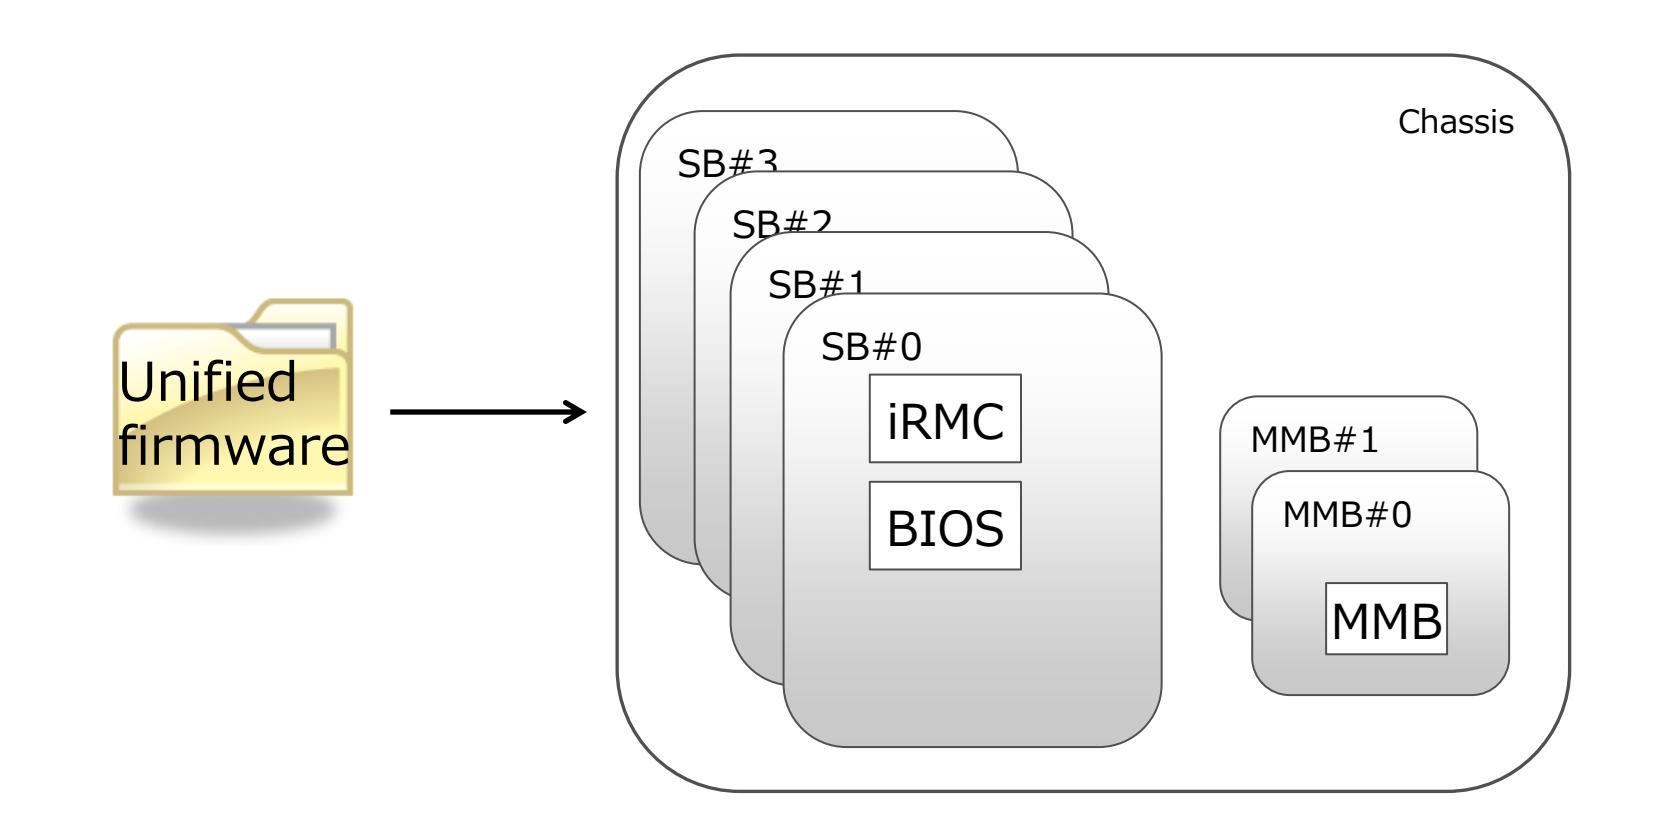
1-2. ファームウェアアップデート

統合ファームウェアのアップデートが実行されると、筐体に搭載されている全てのMMBファームウェア、iRMCファームウェ アおよびBIOSファームウェアがアップデートされます。

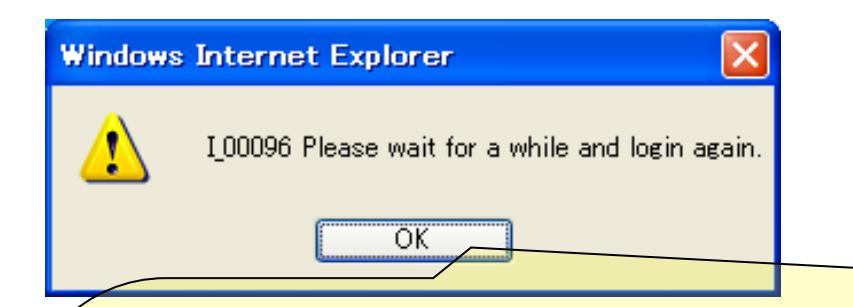
[MMB 2重化構成の場合]

プログレスバーが表示され、アップデート開始から約40分後

(プログレスバー:20%)に強制的にWeb-UIからログオフされます。

このとき、該当ダイアログが表示されますので、[OK]ボタンをクリックしてください。

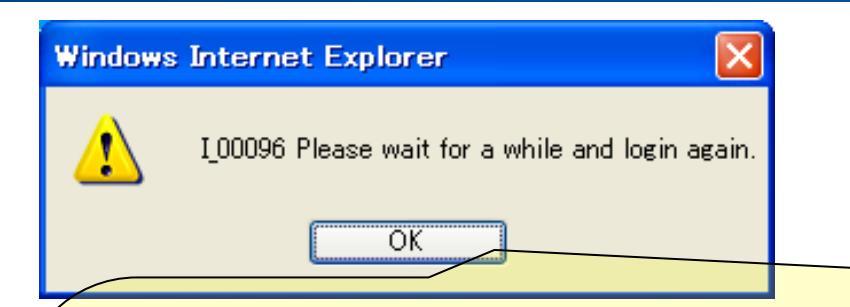
- [MMB 1重化構成の場合]
- 全パーティションが"Power Off"状態でファームウェアアップデートを開始したとき、プログレスバーが表示 され、アップデート開始から約15分後(プログレスバー:40%) に強制的にWeb-UIからログオフされます。 このとき、該当ダイアログが表示されますので、[OK]ボタンをクリックしてください。
- ログインは強制ログオフ直後から可能ですが、MMBのリブートが行われるため、またWeb-UIに接続できなくなります。
 - 継続的にログイン可能となるのはアップデート開始から約30分後となります。
- 1つ以上のパーティションが"Boot"または"OS Running"状態でファームウェアアップデートを開始したとき、本手順および3-10, 3-11は発生しません。

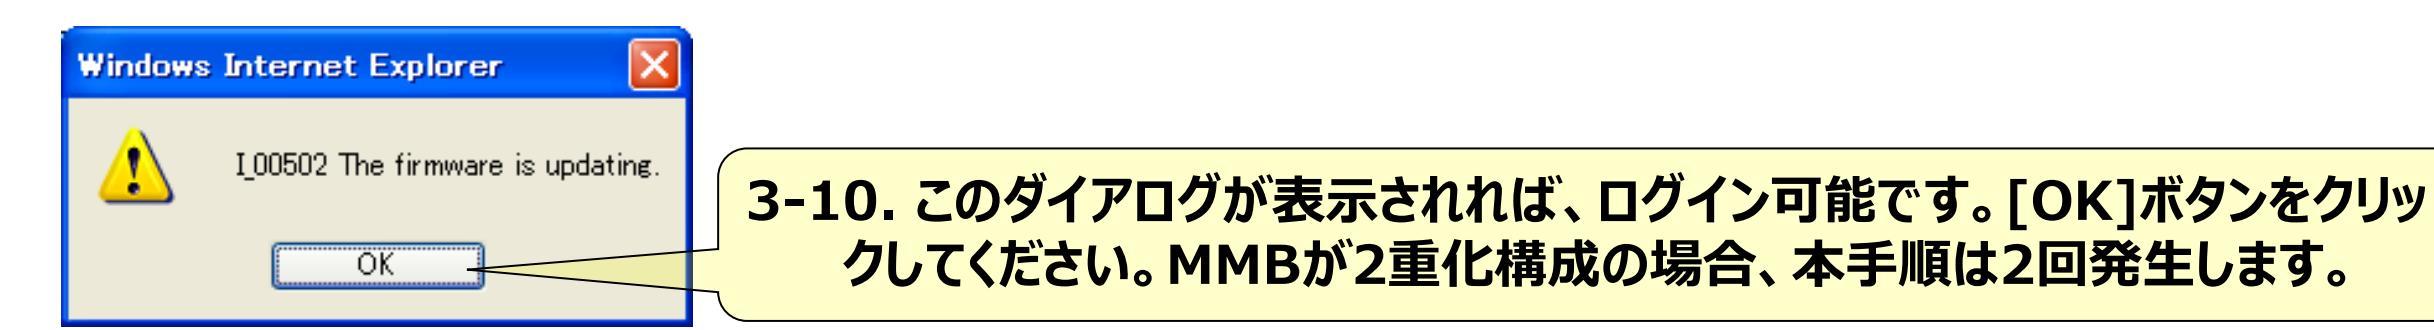
3-11. ログイン後、ナビゲーションバーから[Unified Firmware Update]メニューをクリックしてください。 MMBが2重化構成の場合、本手順は2回発生します。

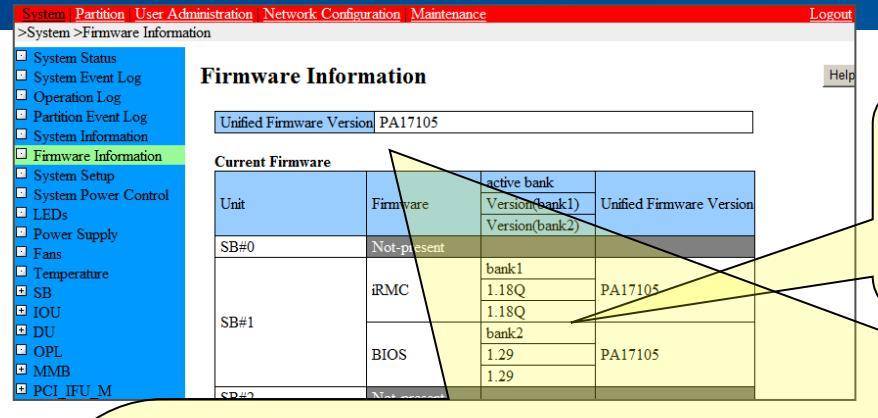
3-14. "Firmware Information" ウィンドウからアップデート後のMMB, iRMC, BIOSのファームウェ ア版数、統合ファームウェア版数を確認します。

3-15.オンラインアップデートを実施した後に一番上のUnified Firmware Versionが旧版数(新版数)で 表示される場合、アップデート作業中に起動中だった全パーティションのパワーオフ/オンを実施してください。
