PRIMEQUEST 4000シリーズ ファームウェアアップデート 手順書

8版 2025年6月 エフサステクノロジーズ株式会社

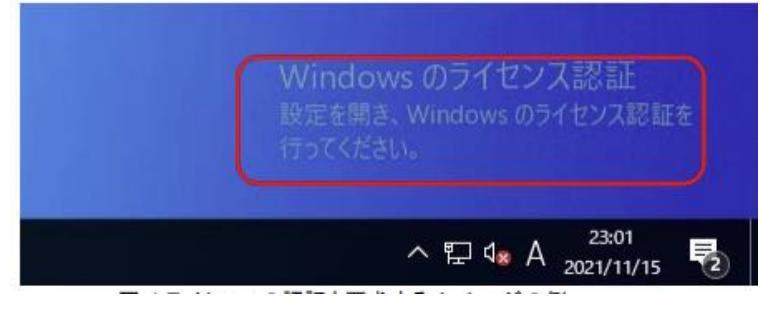
[認証が切れた場合の画面表示]

- Windows Server 2022を使用している装置で、以下の条件で OEM Windowsライセンスが無効になりWindowsの再認証が必要になる場合があります。
 ※この時サーバは正常に動作しており機能制限もありません。
 - [条件] 統合ファーム版数がFA16001以前の装置で統合ファームアップを実行した場合 (FA17001版以降で制限解除しています)

対処

- OEMライセンスが無効となった場合は、OSを起動してプロダクトキーの入力をお願いします。 対象製品
- Microsoft Windows Server 2022 Standard イネーブルキット (16 コアライセンス)
- Microsoft Windows Server 2022 Datacenter イネーブルキット (16コアライセンス)

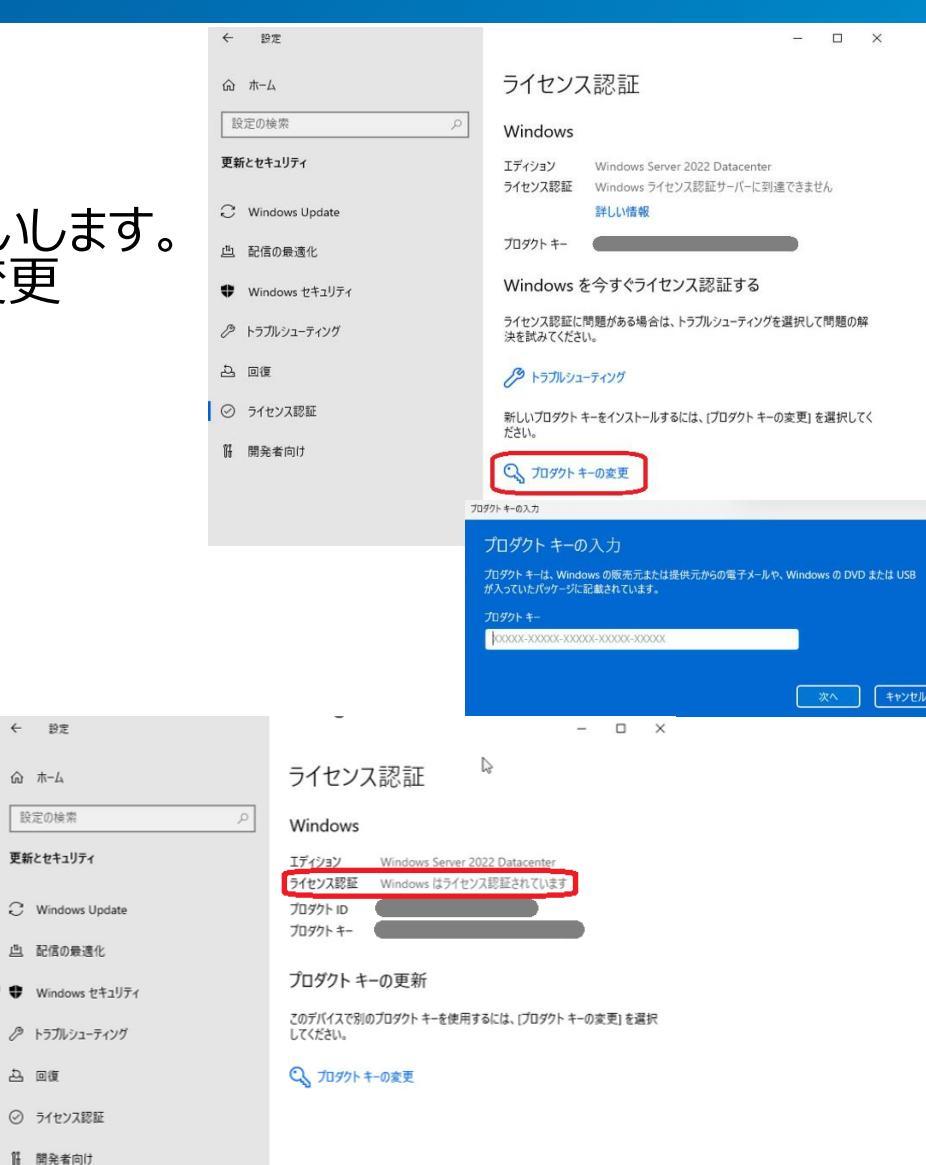
Windowsライセンス認証の確認 Windowsの設定>システム>ライセンス認証>ライセンス認証 にてライセンス認証が有効であることの確認をお願いします。 有効の場合:「Windowsはライセンス認証されています」

- ライセンス認証方法
 - 手順1 ライセンス認証が無効の場合、プロダクトキー(※2)の入力をお願いします。 Windowsの設定>システム>ライセンス認証>プロダクトキーの変更 (※2)プロダクトキー(25桁)は筐体後部側面COAラベル に記載されています。

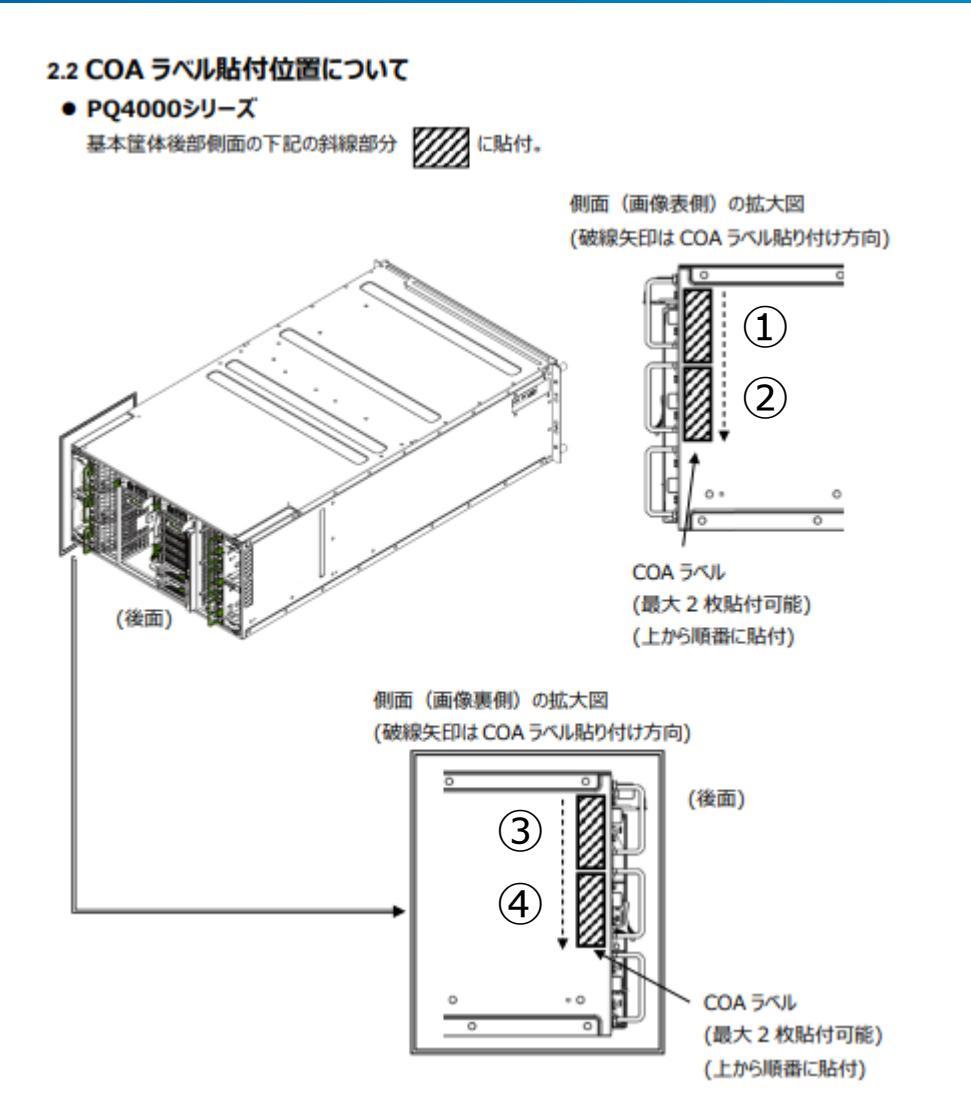
- ・参考 -プロダクトキー(25桁)の記載位置
 - ・「イネーブルキットのCOAおよびハイセイフティ用途」 に記載されている右の図の通り、筐体後部側面に COAラベルが貼付されています。

COAラベルは①→②→③→④の順に貼られます

プロダクトキーを記録していない場合は、 ラックと筐体の隙間からCOAラベルが参照 をお願いします。
