## PRIMEQUEST 3000 シリーズ

Broadcom 製 ファイバーチャネルカード

# ファームウェアアップデート手順書

FW: 14.0.326.17

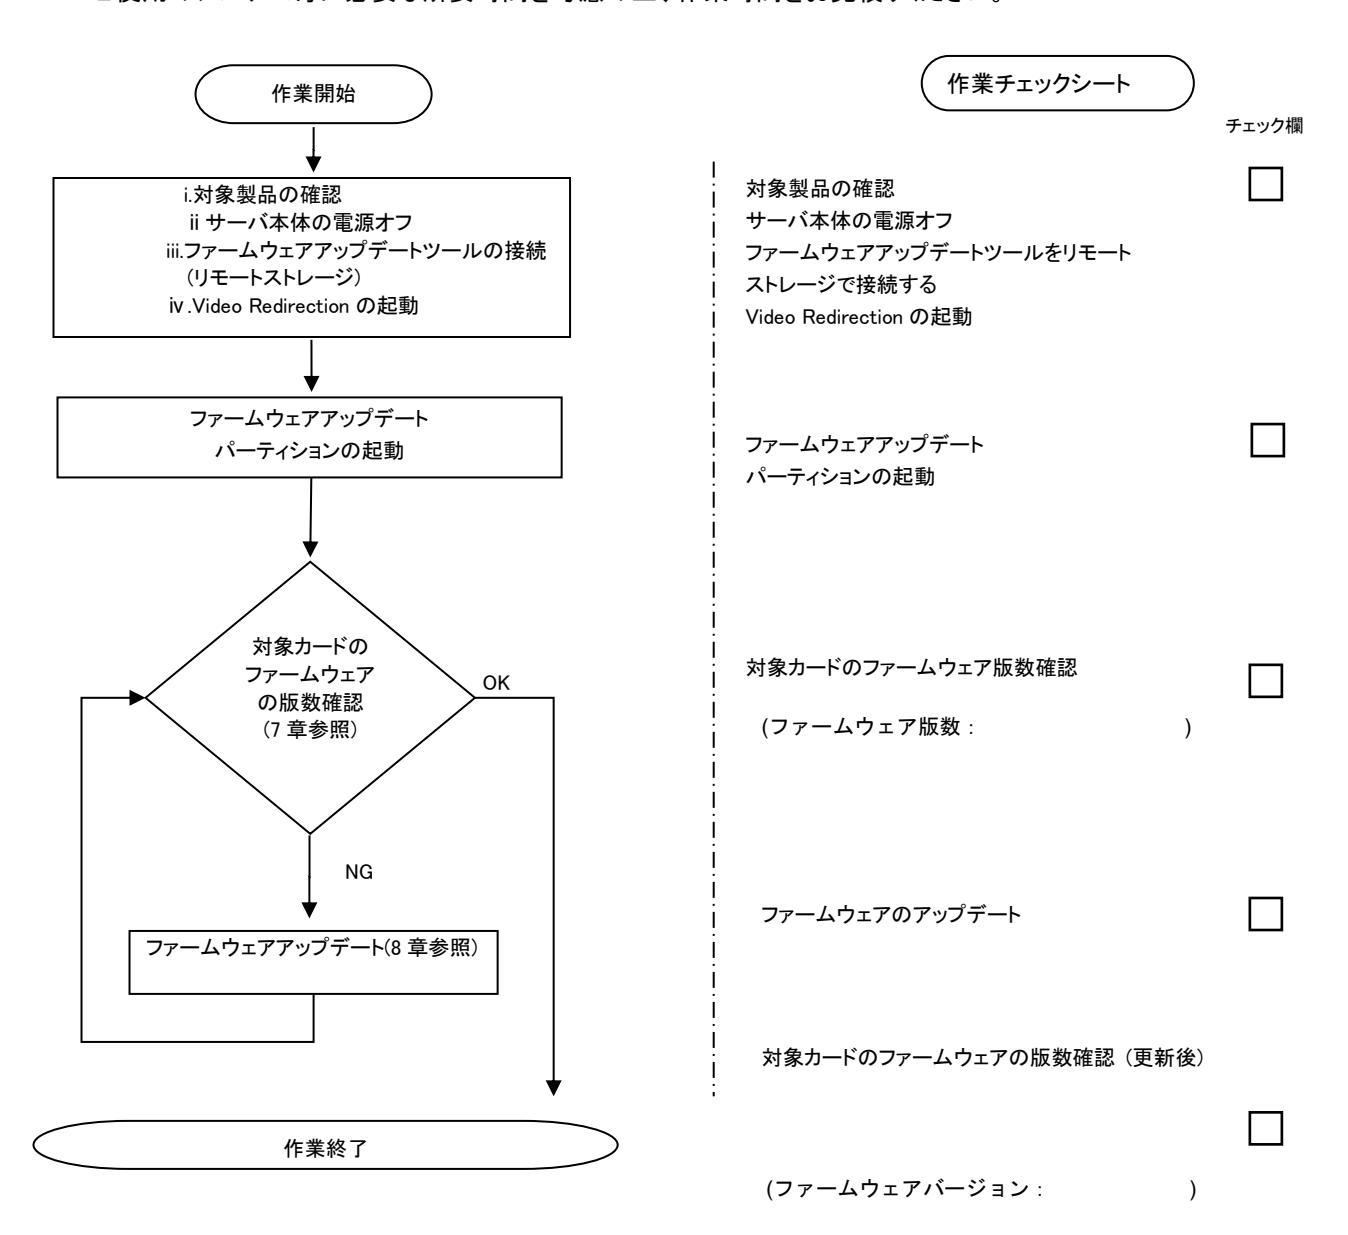
#### 6. 作業概要と作業時間(兼チェックシート)

ファームウェアのアップデートに必要な事前準備および更新作業手順のフローです。 ファームウェアアップデート作業時間 : 25 分+ + FC カードー枚当たり1 分~2 分+起動 2 回分 例:64GB メモリ搭載時、起動 2 回分は約 15 分 ご使用のシステム毎に必要な所要時間を考慮の上、作業時間をお見積りください。

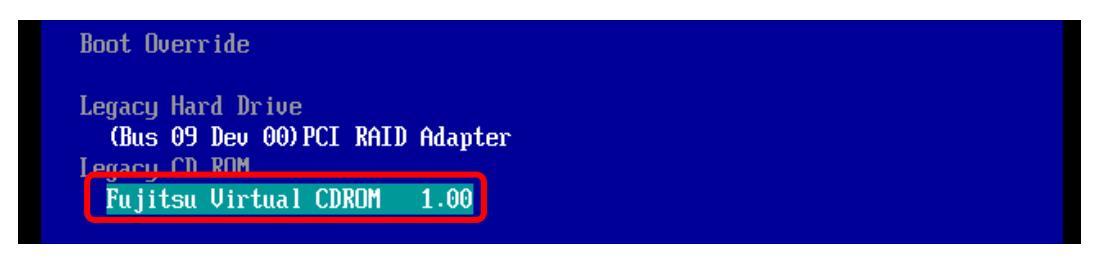
(5) アップデートツール(iso image)をリモートストレージ接続したドライブを選択します。
