PRIMEQUEST 4000 シリーズ

Broadcom 製 ファイバーチャネルカード

ファームウェアアップデート手順書

FW: 14.0.639.20

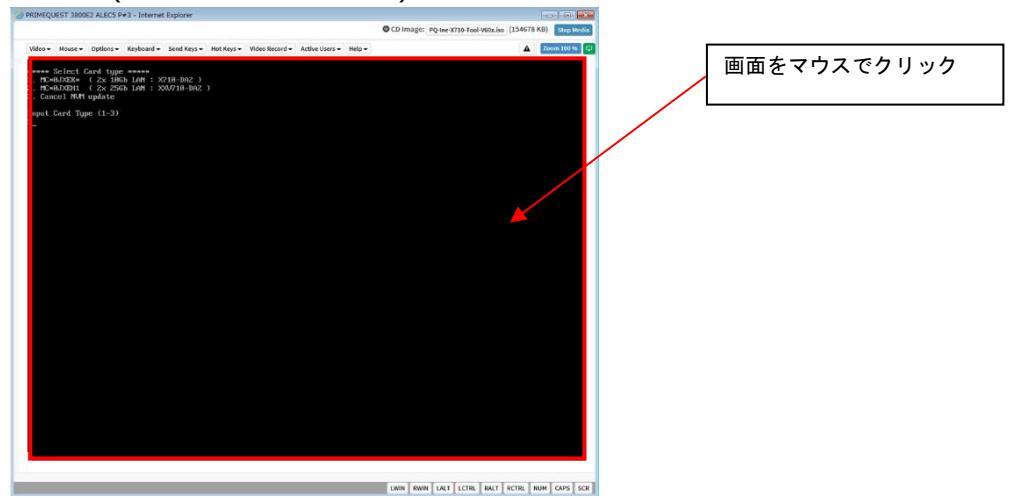
- (2) Video Redirection(HTML5)操作時の注意点および回避策
 - HTML5を使用しツールを起動させ数字を記入する前に、別 Window(例:MMB Web-UI 等)をアクティブにし、 その後 HTML5の Window に戻るとキー入力ができなくなる事象が起こります。
 回避策:事象発生時に Backspace キーを 2,3 回押してください。(キー入力が可能になります)
 - ② アップデートツールを実行中にキーボードからの入力が出来なくなった場合、一度画面をマウスでクリックしてください。(キー入力が可能になります)

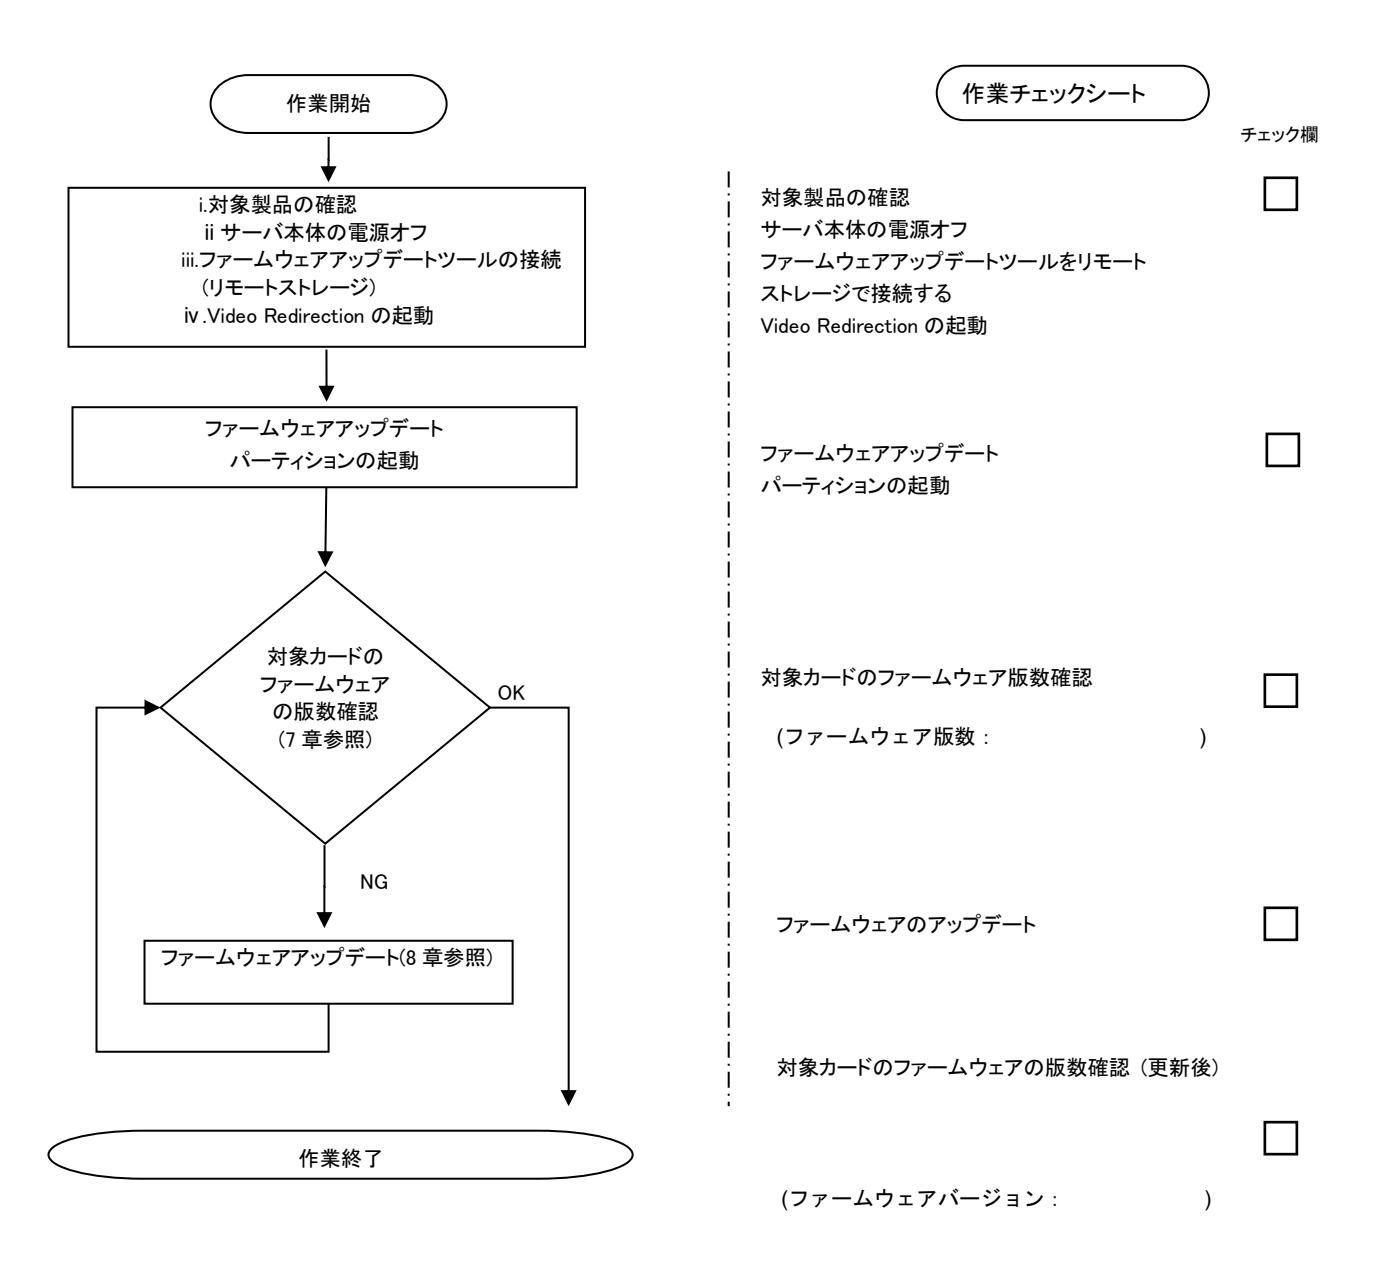
ファームウェアのアップデートに必要な事前準備および更新作業手順のフローです。

ファームウェアアップデート作業時間 : 25 分+ + FC カードー枚当たり1 分~2 分+起動 2 回分

例: 64GB メモリ搭載時、起動 2 回分は約 15 分

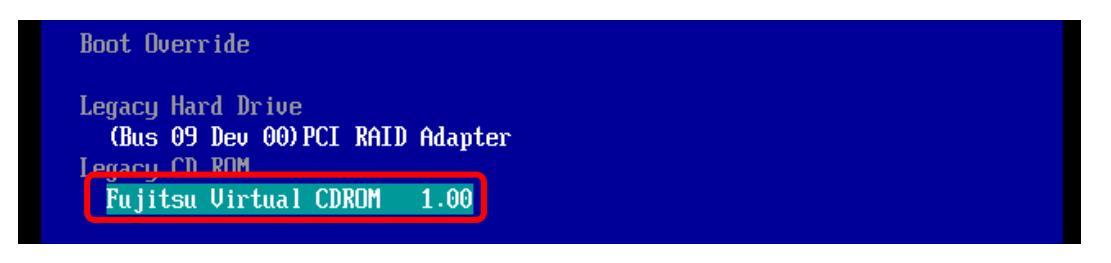
(5) アップデートツール(iso image)をリモートストレージ接続したドライブを選択します。

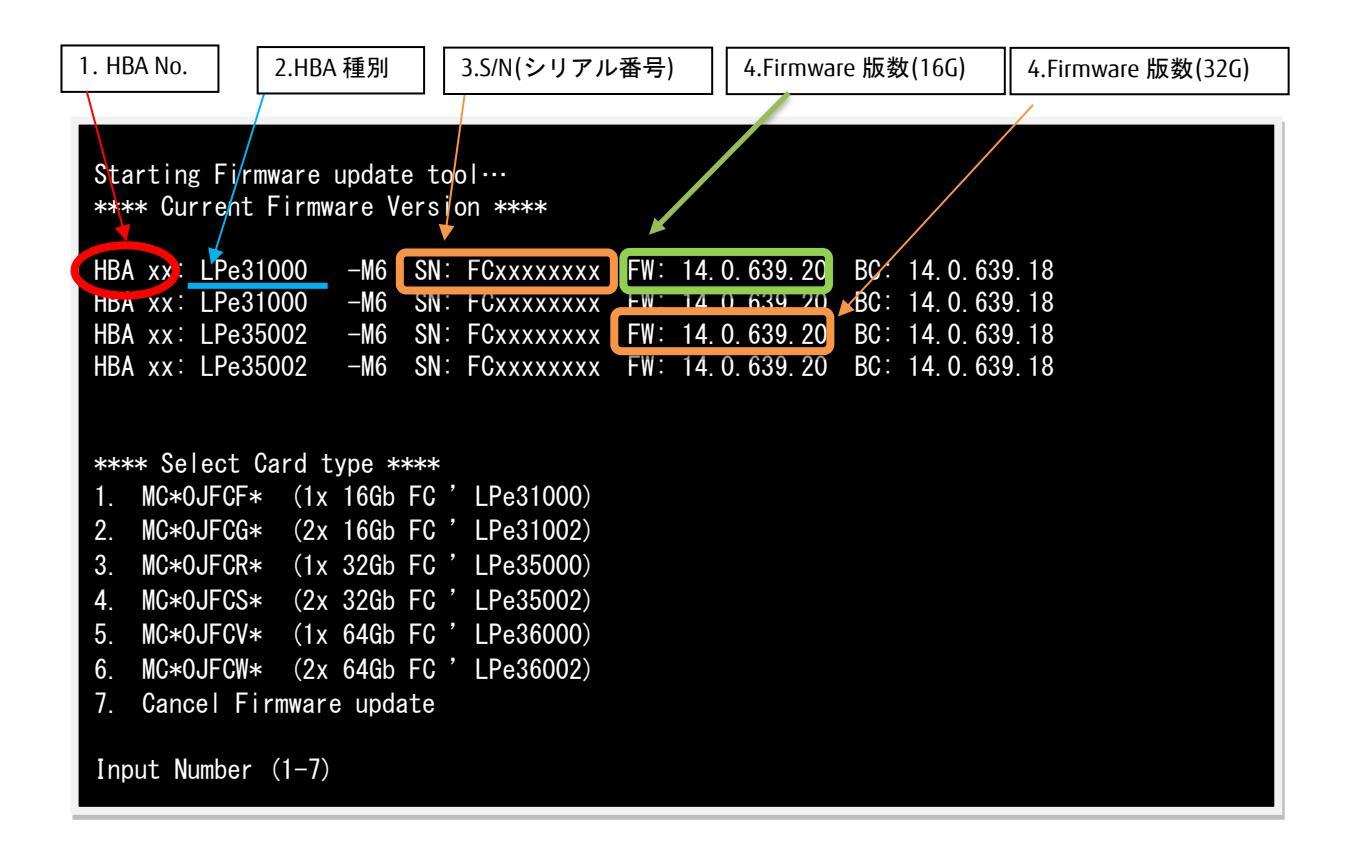
(8)対象カードのファームウェア版数を確認します。

※搭載されているファイバーチャネルカードの一覧が表示されます。

項	情報	内容
1	HBA No.	HBA 番号
2	HBA 種別	Fibre Channel カードの HBA 種別 - LPe31000 : Single Port Fibre Channel Card(16Gbps)Emulex - LPe31002 : Dual Port Fibre Channel Card(16Gbps)Emulex - LPe35000 : Single Port Fibre Channel Card(32Gbps)Emulex - LPe35002 : Dual Port Fibre Channel Card(32Gbps)Emulex - LPe36000 : Single Port Fibre Channel Card(64Gbps)Emulex - LPe36002 : Dual Port Fibre Channel Card(64Gbps)Emulex
3	SN	Fibre Channel カードの S/N(シリアル番号)
4	FW	Fibre Channel カードの Firmware 版数
