PRIMEQUEST 2000 シリーズ

デュアルチャネル コンバージド・ネットワーク・アダプタ(10Gbps)

デュアルチャネル LAN カード(10GBASE)

ファームウェアアップデート手順書

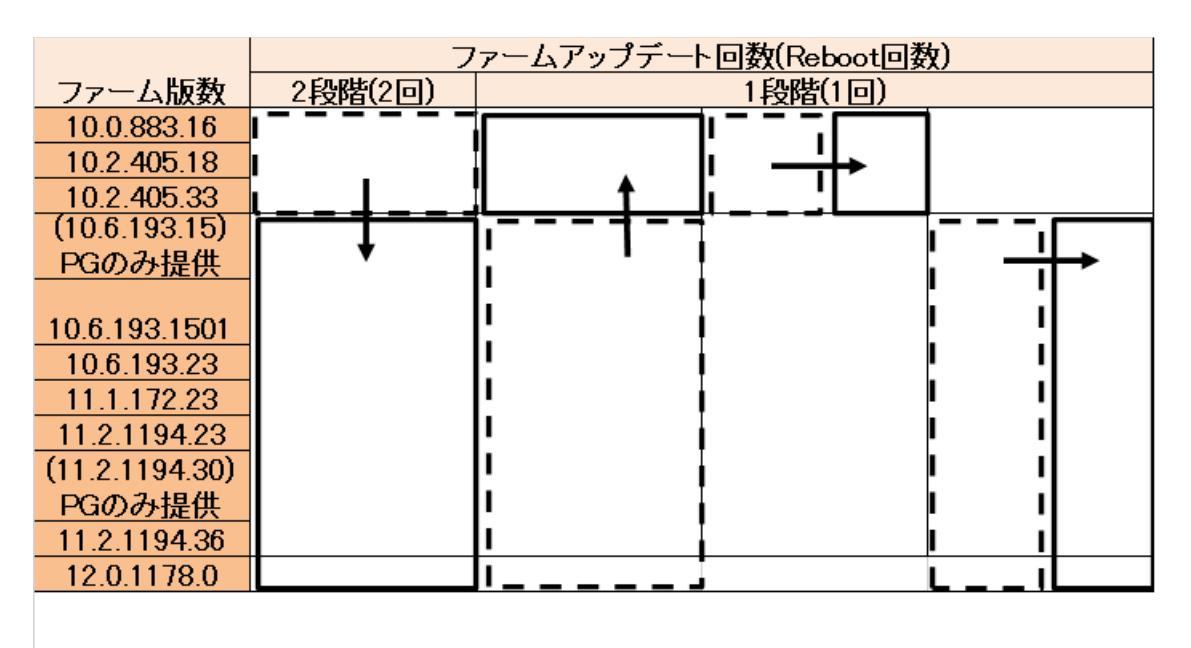
ファームウェアのアップデート方法

選択するファームウェアのアップデートによって、ファームウェアアップデート回数が異なります。 運用しているファーム版数からアップデートするファーム版数を確認し、ファームアップデートの 回数(Reboot 回数)を確認してください。(下表参照) 手順については7章8章を参照してください。

手順 A(1段階アップデート)の場合は 8.1 章に進んで下さい 手順 B(2段階アップデート)の場合は 8.2 章に進んで下さい

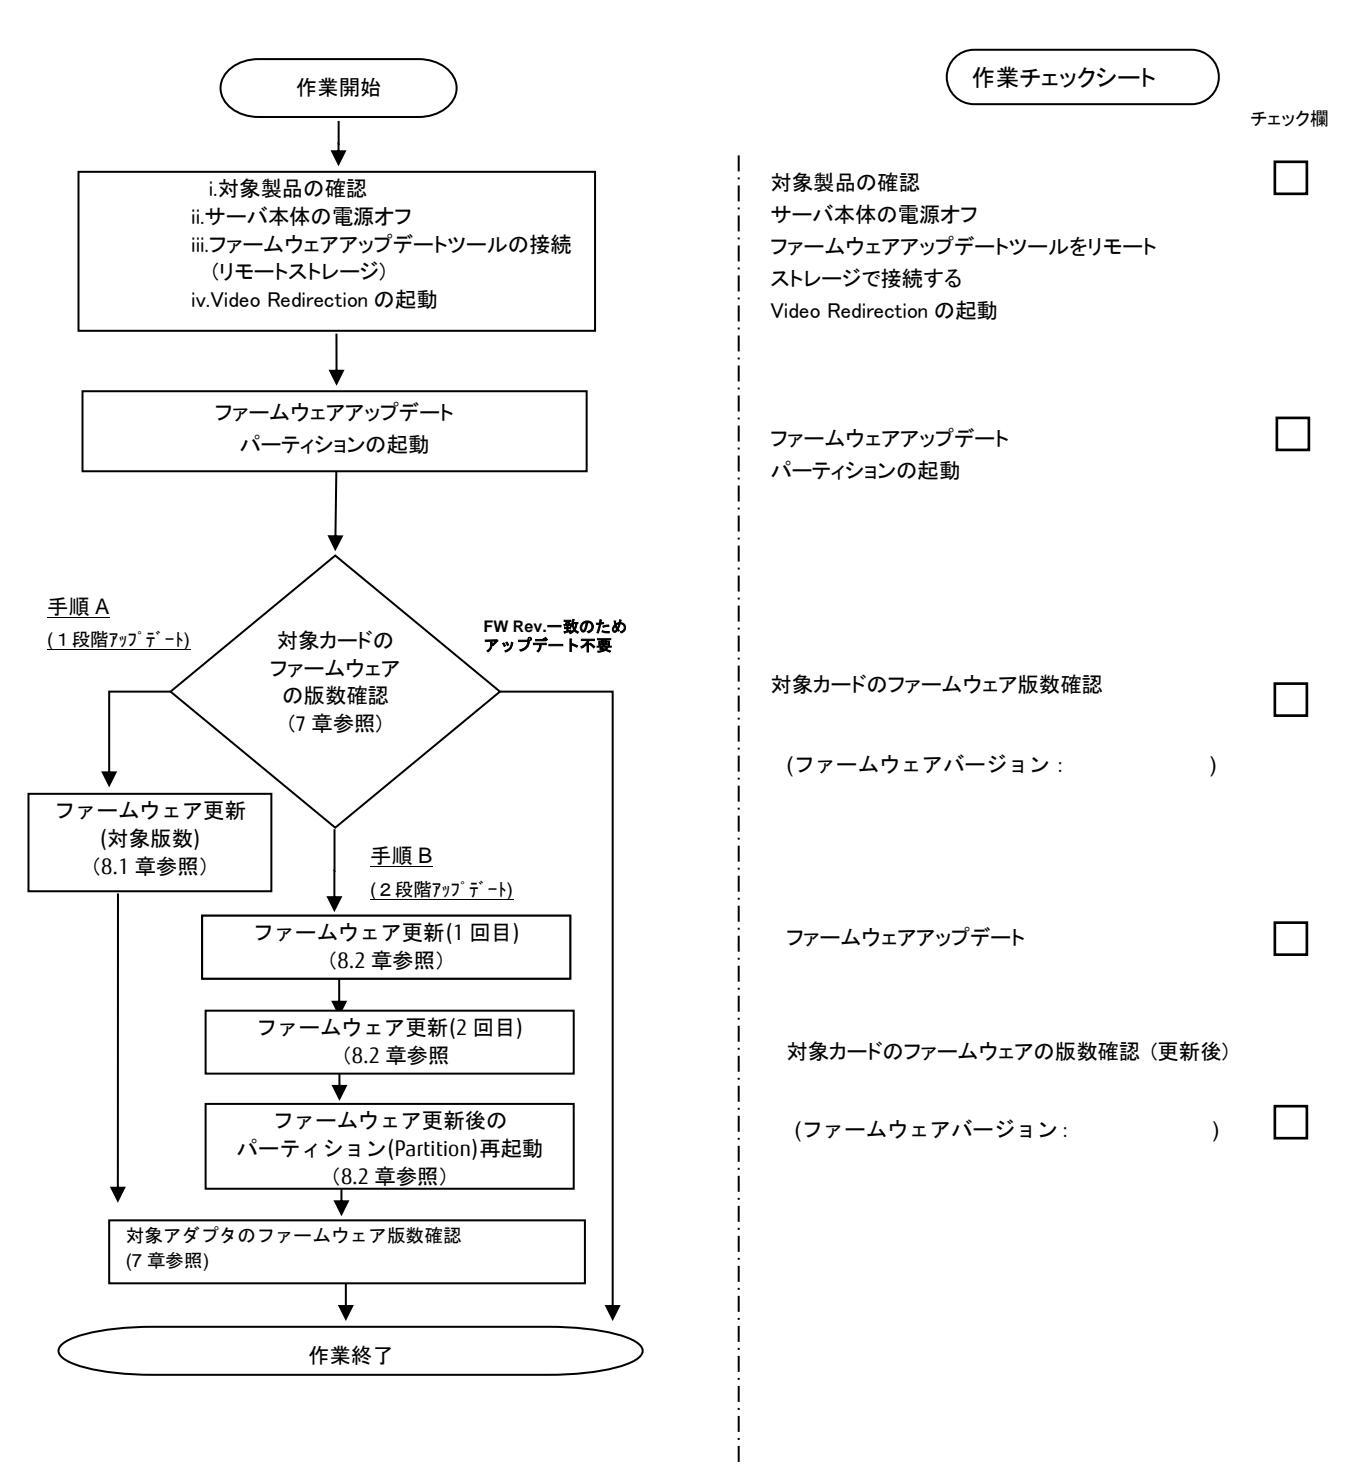
6. 作業概要と作業時間(兼チェックシート)

ファームウェアのアップデートに必要な事前準備および更新作業手順のフローです。 ファームウェアアップデート作業時間: 35分 + 起動 2回分もしくは起動 3回分 例:64GBメモリ搭載時、起動 2回分は約 15分、起動 3回分は約 22分 ご使用のシステム毎に必要な所要時間を考慮の上、作業時間をお見積りください。

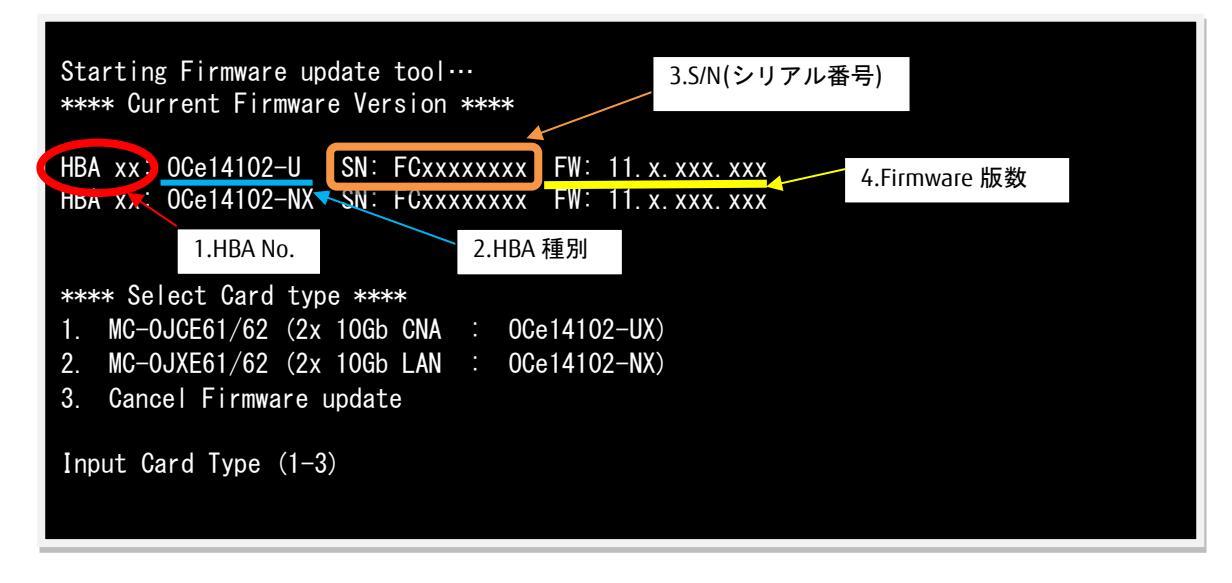
【重要】ファームウェアアップデート対象カードの情報をメモに控えてください。
