FUJITSU PLM解决方案

良品解析事例（采用超音波探伤装置实施非破坏检查）

超音波探伤仪对观察微小缝隙及内部状态很有效

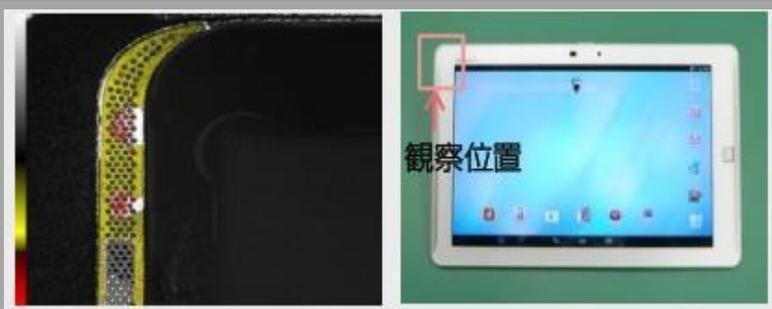
1.面板贴合状况

■面板的贴合部位
确认到粘结胶带的贴附位置处（黄色部位）没有问题

观察频率 100MHZ
左：观察结果 右：样品

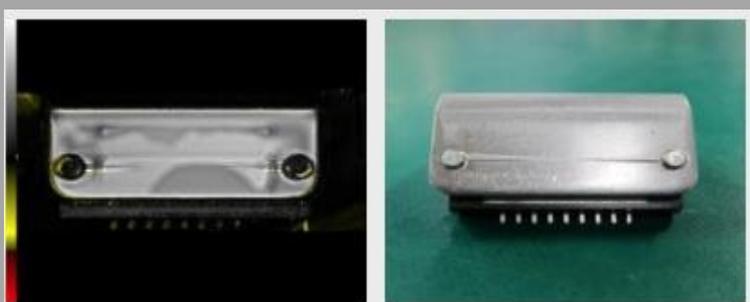
2.散热片接合状态

■铝散热片的接合部位
确认到接合部位不均一（白色部分）

观察频率 30MHZ
左：观察结果 右：样品

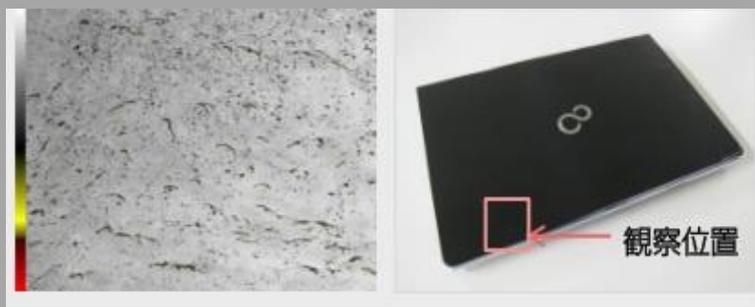
3.压铸件内部状态

■压铸件产品的内部
确认到内部没有大的空巢

观察周波数 100MHZ
观察面积 □20mm
左：观察结果 右：样品
