# 富士通製サーバ「PRIMERGY」と ATEN KVM ドロワー CL5708/CL5716 の接続検証結果報告書

ATEN ジャパン 営業技術課

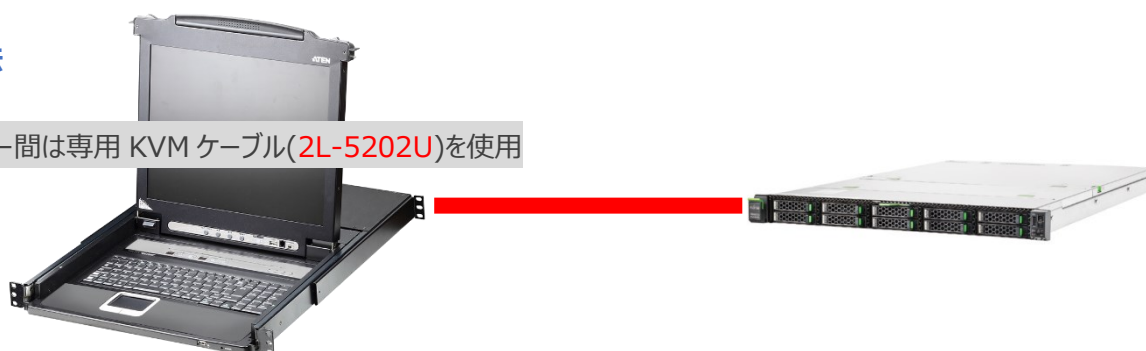
## 6. 接続方法

ドロワーとサーバ間は専用 KVM ケーブル(2L-5202U)を使用
